ΣΥΣΤΑΣΗ ΑΣΦΑΛΕΙΑΣ ΥΠ' ΑΡ.: 34/2015

Αριθμός εκθέσεως στην οποία διατυπώθηκε:	05/2015: Πυρκαϊά στο Ε/Γ-Ο/Γ-ΤΧΠ ΧΑΪΣΠΙΝΤ 5 και Θάνατος ενός μέλους πληρώματος αυτού, την 23-03-2015 στο Κερατσίνι (Δείτε την έκθεση εδώ .)
Φορέας προς τον οποίο διατυπώθηκε:	Πλοιοκτήτρια / Διαχειρίστρια Εταιρεία του πλοίου
Ημερομηνία κατά την οποία εκδόθηκε:	11/11/2016
Σχόλια - επεξηγήσεις:

Πυρκαϊά στο Ε/Γ-Ο/Γ-ΤΧΠ ΧΑΪΣΠΙΝΤ 5, Ν.Π. 11419 και Θάνατος του Προϊστάμενου Ηλεκτρολόγου αυτού, την 23-03-2015 στο Κερατσίνι

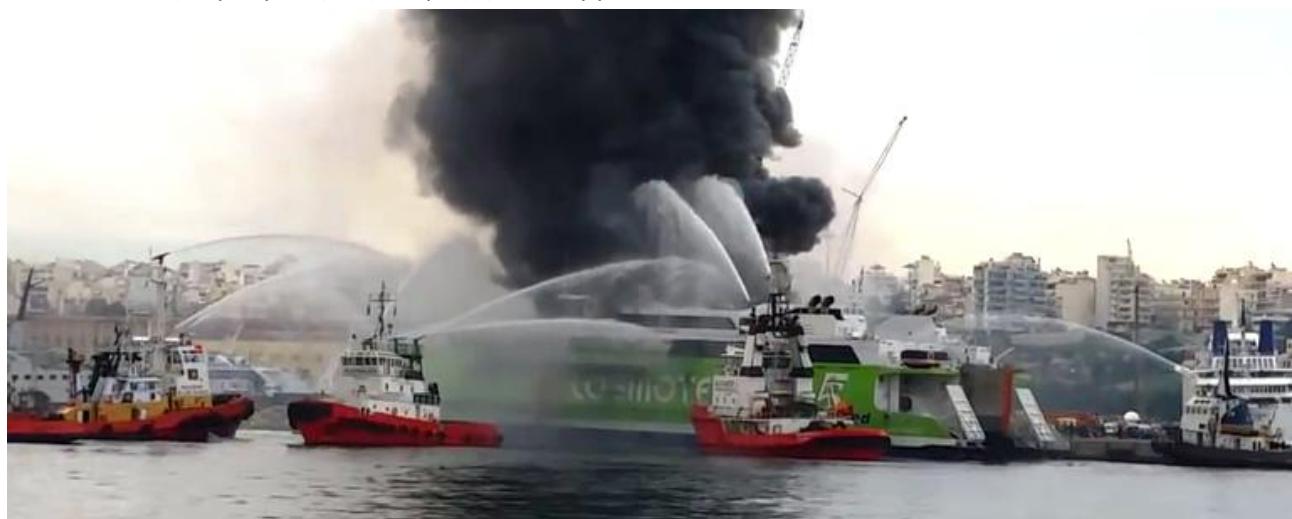
Εικόνα 1: Η κινητοποίηση των ιδιωτικών P/K-N/G και των σκαφών της Π.Υ. για την κατάσβεση της πυρκαγιάς ήταν άμεση.

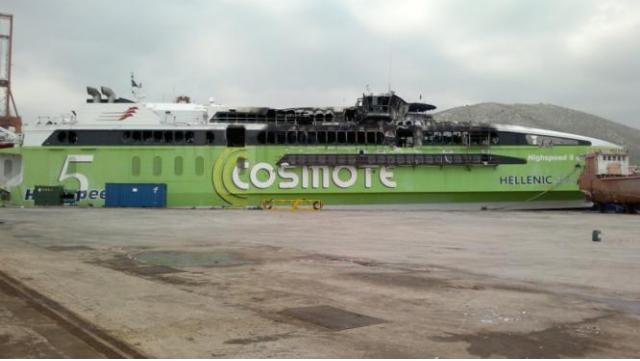
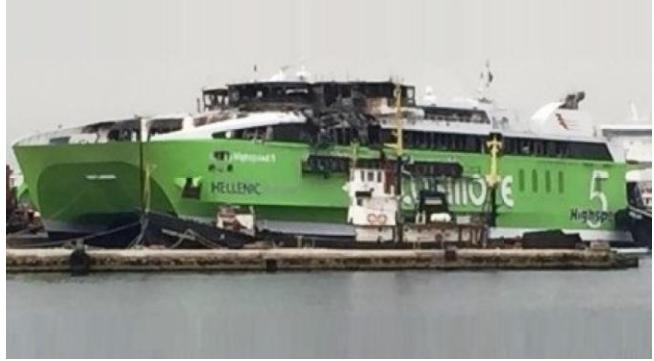
Επίσης το πλοίο υπέστη εκτεταμένες ζημιές, καθώς οι κλειστοί χώροι ενδιαίτησης 690 επιβατών συνολικά, άνωθεν του Upper Deck καθώς και οι χώροι ενδιαίτησης άνωθεν του Bridge Deck 120 επιβατών συνολικά, συμπεριλαμβανομένων 12 καμπινών για τα μέλη πληρώματος και της Γέφυρας, καταστράφηκαν ολοσχερώς μαζί με όλα τα συστήματα και τον εξοπλισμό τους. Τα πλευρικά ελάσματα καθώς κι εκείνα της οροφής και των καταστρωμάτων στην περιοχή της πυρκαγιάς παραμορφώθηκαν, ενώ στο πρωραίο αριστερό τμήμα του κλειστού χώρου επιβατών μεγάλα τμήματά τους κατέρρευσαν πλήρως.

Εικόνες 2 & 3: Γενική άποψη της δεξιάς και της αριστερής πλευράς του πλοίου αντίστοιχα, στην οποία φαίνονται οι εκτεταμένες ζημιές από την πυρκαγιά.

1. Η πρόκληση της πυρκαγιάς δύναται να αποδοθεί στην υψηλή θερμότητα που αναπτύχθηκε στο έλασμα της οροφής από τις εργασίες συγκόλλησης η οποία προκάλεσε την τήξη του ελάσματος. Η διαρροή του τηκόμενου υλικού προκάλεσε την ανάφλεξη της επένδυσης του αλουμινίου του μονωτικού υλικού το οποίο δεν είχε αποξηλωθεί ή και την ανάφλεξη κάποιου άλλου υλικού που βρισκόταν στον χώρο της ψευδοροφής χωρίς αντιπυρικές ιδιότητες.

4. Το σύστημα πυρανίχνευσης του πλοίου δεν ενεργοποιήθηκε καθώς η πυρκαγιά εκδηλώθηκε και αναπτύχθηκε στον χώρο της ψευδοροφής και οι πυρανίχνευτές βρίσκονταν εγκατεστημένοι κάτωθι αυτής.

2. Θα πρέπει να ληφθεί μέριμνα από τη Διαχειρίστρια Εταιρεία του πλοίου ώστε να εξετασθεί η επέκταση του δικτύου ανίχνευσης πυρκαγιάς με τοποθέτηση επιπλέον πυρανίχνευτών στους χώρους που καλύπτονται από ψευδοροφές.
