## ΣΥΣΤΑΣΗ ΑΣΦΑΛΕΙΑΣ ΥΠ' ΑΡ.: 35/2014

04/2014: Πρόσκρουση του Ε/Γ-Ο/Γ EUROPALINK, Σημαίας Ιταλίας, IMO 9319454, στη βραχονησίδα “Περιστέρες”.  
(Δείτε την έκθεση [εδώ](#).)

### Πρόσκρουση του Ε/Γ-Ο/Γ EUROPALINK, Σημαίας Ιταλίας, IMO 9319454, στη βραχονησίδα “Περιστέρες”

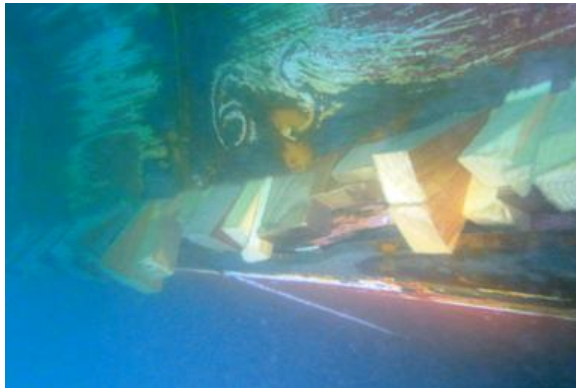
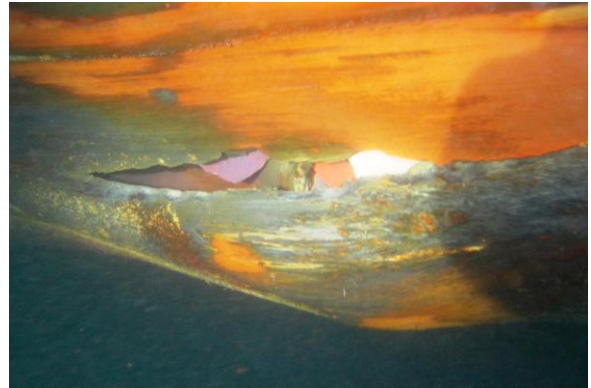
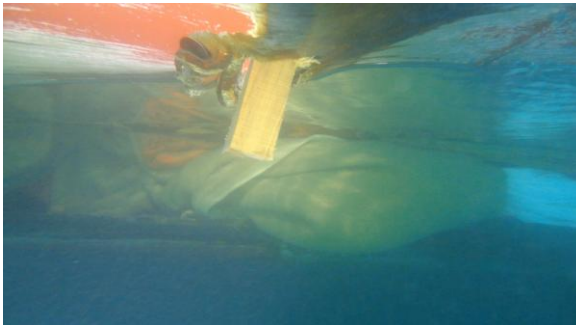
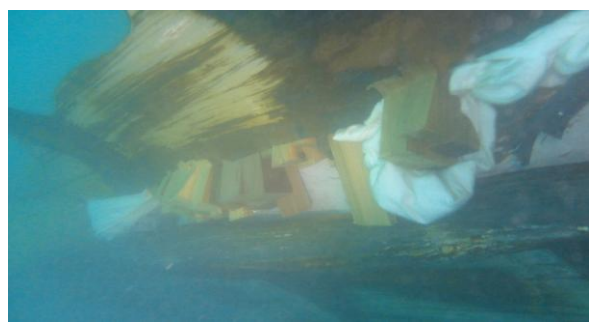
Το EUROPALINK υπέστη εκτεταμένες ζημιές στη γάστρα (ρηγματώσεις και στρεβλώσεις), ως κάτωθι:

- Στην αριστερή πλευρά από τον νομέα αριθ.115 έως τον αριθ.204 (62,3 m)
- Στη δεξιά πλευρά από τον νομέα αριθ.82 έως τον αριθ.154 (50,4 m).

Αρκετά στεγανά διαμερίσματα έφεραν ρήγματα και κάποια διαμερίσματα του μηχανοστασίου κατακλύσθηκαν. Επίσης αναφέρθηκαν βλάβες σε μηχανολογικό εξοπλισμό όπως οι Κύριες Μηχανές, οι λέβητες, κινητήρες, αντλίες, ηλεκτρονικός εξοπλισμός, κλπ.

Εικόνες από τις ζημιές στον πυθμένα μετά την παρέμβαση της ομάδας των δυτών για τον περιορισμό της εισροής υδάτων.

Λήφθηκε η απόφαση να γίνει μεθόρμιση του πλοίου στην ίδια προβλήτα, περιστρέφοντάς το, ώστε να γίνει η εκφόρτωση των οχημάτων από τον πρυμναίο καταπέλτη του. Η διαδικασία ολοκληρώθηκε περί την 12:38. Ακολούθως ο καταπέλτης ανοίχτηκε και ξεκίνησε η εκφόρτωση, ενώ η ομάδα των δυτών τοποθετούσε ξύλινες σφήνες και άλλα υλικά στα ρήγματα των ελασμάτων του πυθμένα της γάστρας.

Το EUROPALINK υπέστη προσωρινή αποκατάσταση των ζημιών και αφού επιθεωρήθηκε από τον Οργανισμό πιστοποίησης της κλάσης του, την 31<sup>η</sup> Οκτωβρίου 2014 απέπλευσε ρυμουλκούμενο με προορισμό ναυπηγείο στη Γιάλοβα Τουρκίας, για δεξαμενισμό.
