ΣΥΣΤΑΣΗ ΑΣΦΑΛΕΙΑΣ ΥΠ' ΑΡ.: 36/2014

Πρόσκρουση του Ε/Γ-Ο/Γ EUROPALINK, Σημαίας Ιταλίας, IMO 9319454, στη βραχονησίδα “Περιστέρες”

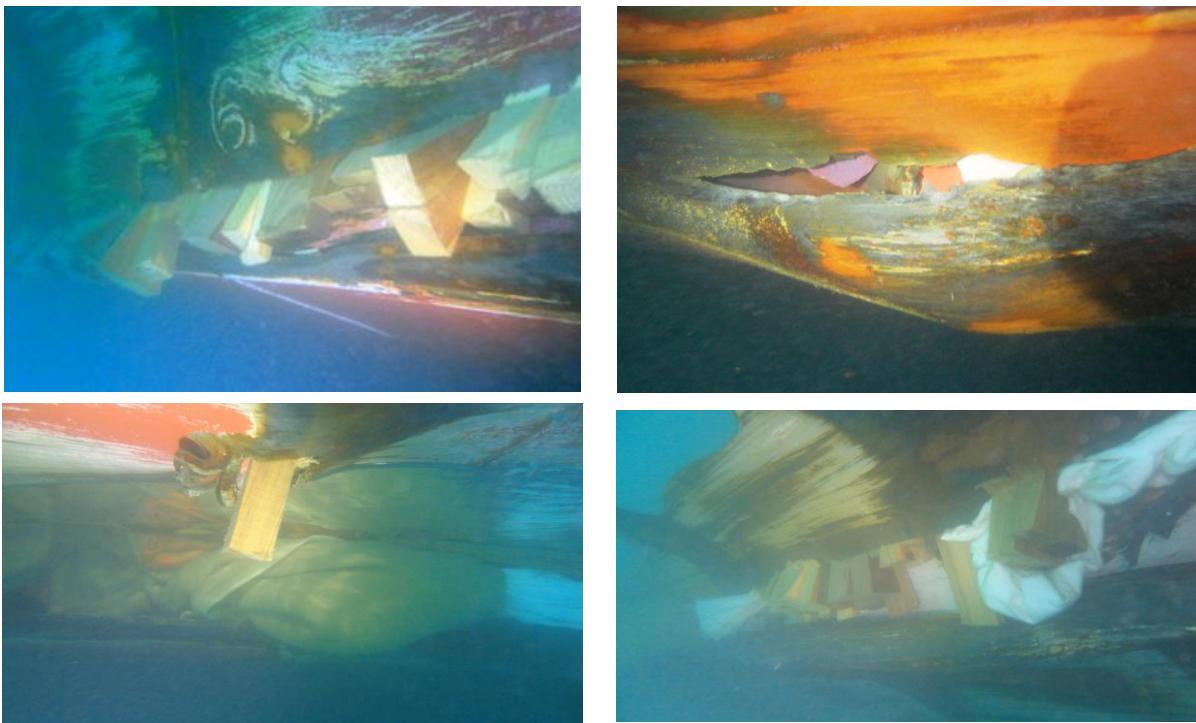
Το EUROPALINK υπέστη εκτεταμένες ζημιές στη γάστρα (ρηγματώσεις και στρεβλώσεις), ως κάτωθι:

- Στην αριστερή πλευρά από τον νομέα αριθ.115 έως τον αριθ.204 (62,3 m)

- Στη δεξιά πλευρά από τον νομέα αριθ.82 έως τον αριθ.154 (50,4 m).

Αρκετά στεγανά διαμερίσματα έφεραν ρήγματα και κάποια διαμερίσματα του μηχανοστασίου κατακλύσθηκαν. Επίσης αναφέρθηκαν βλάβες σε μηχανολογικό εξοπλισμό όπως οι Κύριες Μηχανές, οι λέβητες, κινητήρες, αντλίες, ηλεκτρονικός εξοπλισμός, κλπ.

Εικόνες από τις ζημίες στον πυθμένα μετά την παρέμβαση της ομάδας των δυτών για τον περιορισμό της εισροής υδάτων.

Λήφθηκε η απόφαση να γίνει μεθόριμη του πλοίου στην ίδια προβλήτα, περιστρέφοντάς το, ώστε να γίνει η εκφόρτωση των οχημάτων από τον πρυμναίο καταπέλτη του. Η διαδικασία ολοκληρώθηκε περί την 12:38. Ακολούθως ο καταπέλτης ανοίχτηκε και ξεκίνησε η εκφόρτωση, ενώ η ομάδα των δυτών τοποθετούσε ξύλινες σφήνες και άλλα υλικά στα ρήγματα των ελασμάτων του πυθμένα της γάστρας.
