## ΣΥΣΤΑΣΗ ΑΣΦΑΛΕΙΑΣ ΥΠ' ΑΡ.: 36/2014

### Πρόσκρουση του Ε/Γ-Ο/Γ EUROPALINK, Σημαίας Ιταλίας, ΙΜΟ 9319454, στη βραχονησίδα "Περιστερές"

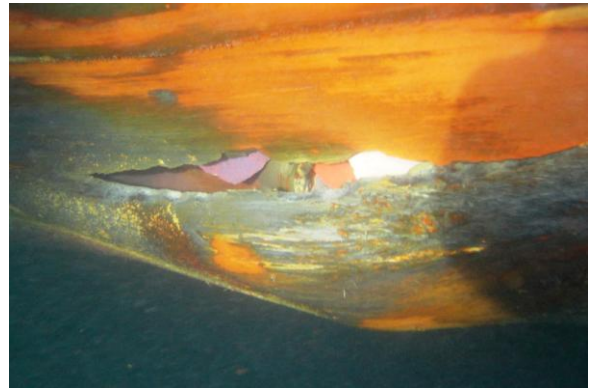
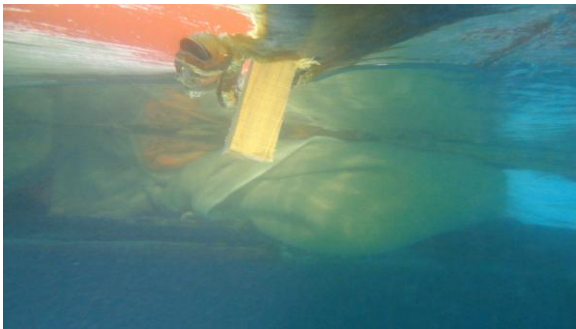
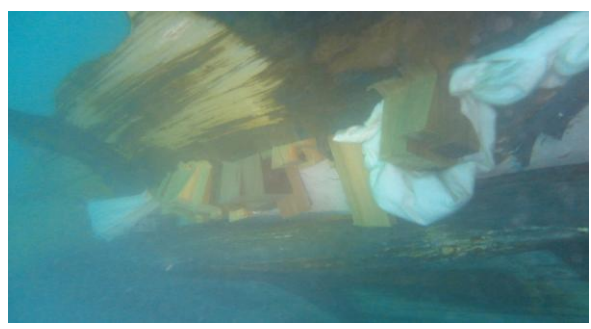
Το EUROPALINK υπέστη εκτεταμένες ζημιές στη γάστρα (ρηγματώσεις και στρεβλώσεις), ως κάτωθι:

- Στην αριστερή πλευρά από τον νομέα αριθ.115 έως τον αριθ.204 (62,3 m)

- Στη δεξιά πλευρά από τον νομέα αριθ.82 έως τον αριθ.154 (50,4 m).

Αρκετά στεγανά διαμερίσματα έφεραν ρήγματα και κάποια διαμερίσματα του μηχανοστασίου κατακλύσθηκαν. Επίσης αναφέρθηκαν βλάβες σε μηχανολογικό εξοπλισμό όπως οι Κύριες Μηχανές, οι λέβητες, κινητήρες, αντλίες, ηλεκτρονικός εξοπλισμός, κλπ.

Εικόνες από τις ζημιές στον πυθμένα μετά την παρέμβαση της ομάδας των δυτών για τον περιορισμό της εισροής υδάτων.

Λήφθηκε η απόφαση να γίνει μεθόρμιση του πλοίου στην ίδια προβλήτα, περιστρέφοντάς το, ώστε να γίνει η εκφόρτωση των οχημάτων από τον πρυμναίο καταπέλτη του. Η διαδικασία ολοκληρώθηκε περί την 12:38. Ακολούθως ο καταπέλτης ανοίχτηκε και ξεκίνησε η εκφόρτωση, ενώ η ομάδα των δυτών τοποθετούσε ξύλινες σφήνες και άλλα υλικά στα ρήγματα των ελασμάτων του πυθμένα της γάστρας.
