ΣΥΣΤΑΣΗ ΑΣΦΑΛΕΙΑΣ ΥΠ' ΑΡ.: 37/2014

Πρόσκρουση του Ε/Γ-Ο/Γ EUROPALINK, Σημαίας Ιταλίας, IMO 9319454, στη βραχονησίδα "Περιστέρες"

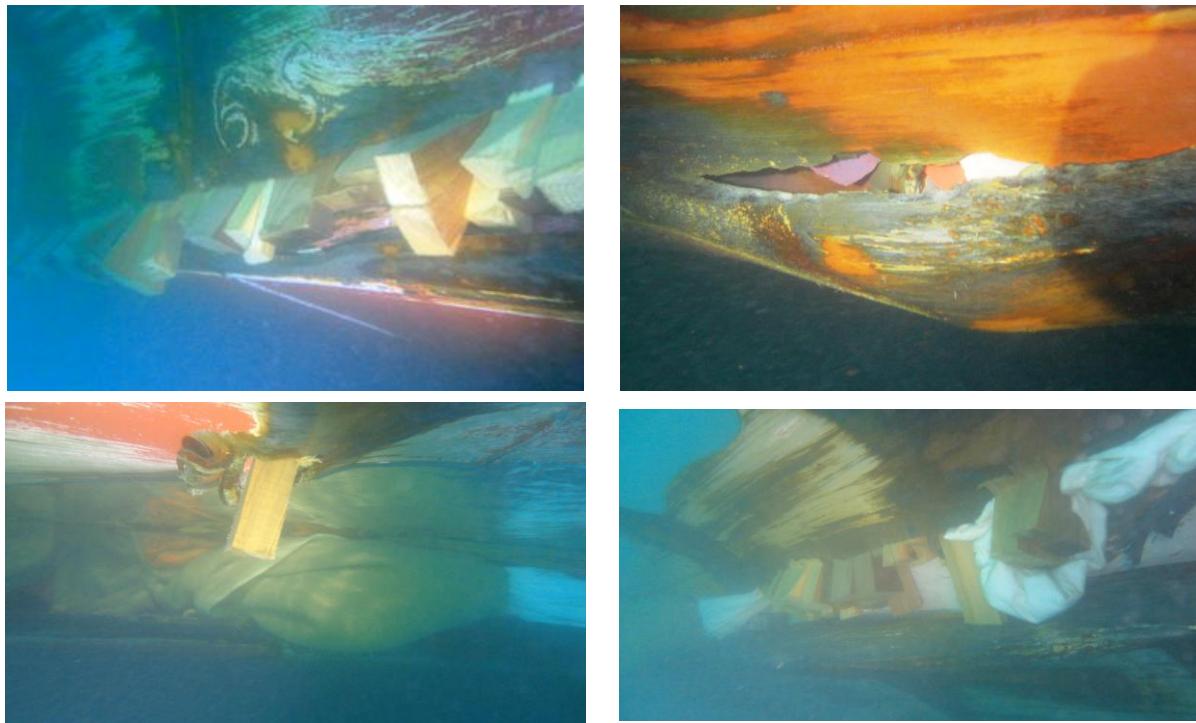
Το EUROPALINK υπέστη εκτεταμένες ζημιές στη γάστρα (ρηγματώσεις και στρεβλώσεις), ως κάτωθι:

- Στην αριστερή πλευρά από τον νομέα αριθ.115 έως τον αριθ.204 (62,3 m)
- Στη δεξιά πλευρά από τον νομέα αριθ.82 έως τον αριθ.154 (50,4 m).

Αρκετά στεγανά διαμερίσματα έφεραν ρήγματα και κάποια διαμερίσματα του μηχανοστασίου κατακλύσθηκαν. Επίσης αναφέρθηκαν βλάβες σε μηχανολογικό εξοπλισμό όπως οι Κύριες Μηχανές, οι λέβητες, κινητήρες, αντλίες, ηλεκτρονικός εξοπλισμός, κλπ. Δεν αναφέρθηκε τραυματισμός επιβάτη ή πληρώματος, ούτε ρύπανση.

Εικόνες από τις ζημίες στον πυθμένα μετά την παρέμβαση της ομάδας των δυτών για τον περιορισμό της εισροής υδάτων.

Λήφθηκε η απόφαση να γίνει μεθόριμη του πλοίου στην ίδια προβλήτα, περιστρέφοντάς το, ώστε να γίνει η εκφόρτωση των οχημάτων από τον πρυμναίο καταπέλτη του. Η διαδικασία ολοκληρώθηκε περί την 12:38. Ακολούθως ο καταπέλτης ανοίχτηκε και ξεκίνησε η εκφόρτωση, ενώ η ομάδα των δυτών τοποθετούσε ξύλινες σφήνες και άλλα υλικά στα ρήγματα των ελασμάτων του πυθμένα της γάστρας.

Το EUROPALINK υπέστη προσωρινή αποκατάσταση των ζημιών και αφού επιθεωρήθηκε από τον Οργανισμό πιστοποίησης της κλάσης του, την 31^η Οκτωβρίου 2014 απέπλευσε ρυμουλκούμενο με προορισμό ναυπηγείο στη Γιάλοβα Τουρκίας, για δεξαμενισμό.
