ΣΥΣΤΑΣΗ ΑΣΦΑΛΕΙΑΣ ΥΠ' ΑΡ.: 37/2014

Πρόσκρουση του Ε/Γ-Ο/Γ EUROPALINK, Σημαίας Ιταλίας, IMO 9319454, στη βραχονησίδα "Περιστέρες"

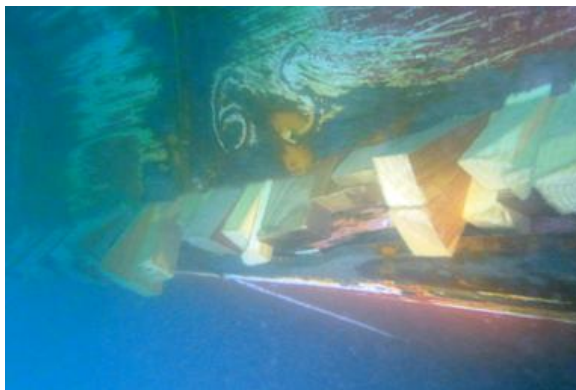
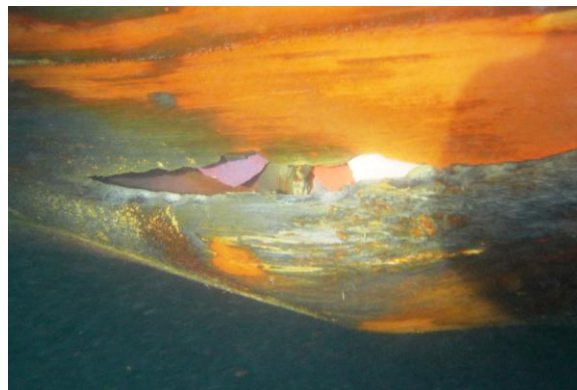
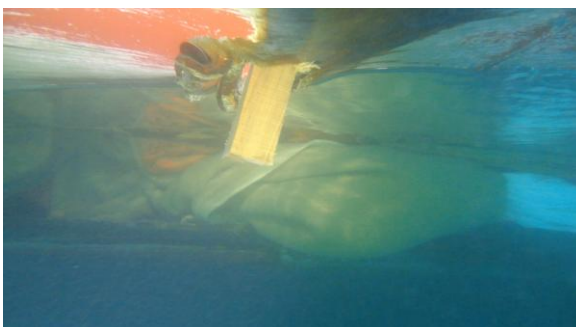
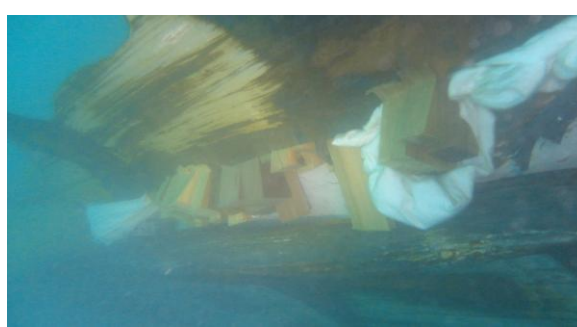
Το EUROPALINK υπέστη εκτεταμένες ζημιές στη γάστρα (ρηγματώσεις και στρεβλώσεις), ως κάτωθι:

- Στην αριστερή πλευρά από τον νομέα αριθ.115 έως τον αριθ.204 (62,3 m)
- Στη δεξιά πλευρά από τον νομέα αριθ.82 έως τον αριθ.154 (50,4 m).

Αρκετά στεγανά διαμερίσματα έφεραν ρήγματα και κάποια διαμερίσματα του μηχανοστασίου κατακλύστηκαν. Επίσης αναφέρθηκαν βλάβες σε μηχανολογικό εξοπλισμό όπως οι Κύριες Μηχανές, οι λέβητες, κινητήρες, αντλίες, ηλεκτρονικός εξοπλισμός, κλπ.
Δεν αναφέρθηκε τραυματισμός επιβάτη ή πληρώματος, ούτε ρύπανση.

Εικόνες από τις ζημιές στον πυθμένα μετά την παρέμβαση της ομάδας των δυτών για τον περιορισμό της εισροής υδάτων.

Λήφθηκε η απόφαση να γίνει μεθόρμιση του πλοίου στην ίδια προβλήτα, περιστρέφοντάς το, ώστε να γίνει η εκφόρτωση των οχημάτων από τον πρυμναίο καταπέλτη του. Η διαδικασία ολοκληρώθηκε περί την 12:38. Ακολούθως ο καταπέλτης ανοίχτηκε και ξεκίνησε η εκφόρτωση, ενώ η ομάδα των δυτών τοποθετούσε ξύλινες σφήνες και άλλα υλικά στα ρήγματα των ελασμάτων του πυθμένα της γάστρας.

Το EUROPALINK υπέστη προσωρινή αποκατάσταση των ζημιών και αφού επιθεωρήθηκε από τον Οργανισμό πιστοποίησης της κλάσης του, την 31^η Οκτωβρίου 2014 απέπλευσε ρυμουλκούμενο με προορισμό ναυπηγείο στη Γιάλοβα Τουρκίας, για δεξαμενισμό.
