## ΣΥΣΤΑΣΗ ΑΣΦΑΛΕΙΑΣ ΥΠ' ΑΡ.: 38/2015

05/2015: Πυρκαϊά στο Ε/Γ-Ο/Γ-ΤΧΠ ΧΑΪΣΠΙΝΤ 5 και Θάνατος ενός μέλους πληρώματος αυτού, την 23-03-2015 στο Κερατσίνι

### **Πυρκαϊά στο Ε/Γ-Ο/Γ-ΤΧΠ ΧΑΪΣΠΙΝΤ 5, Ν.Π. 11419 και Θάνατος του Προϊστάμενου Ηλεκτρολόγου αυτού, την 23-03-2015 στο Κερατσίνι**

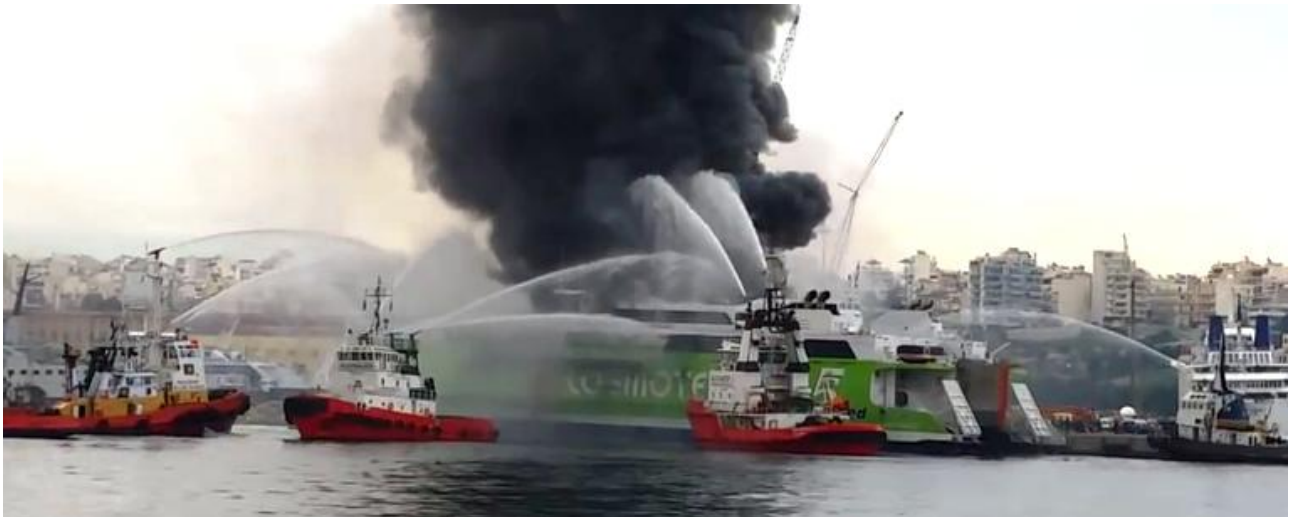
**Εικόνα 1:** Η κινητοποίηση των ιδιωτικών Ρ/Κ-Ν/Γ και των σκαφών της Π.Υ. για την κατάσβεση της πυρκαγιάς ήταν άμεση.

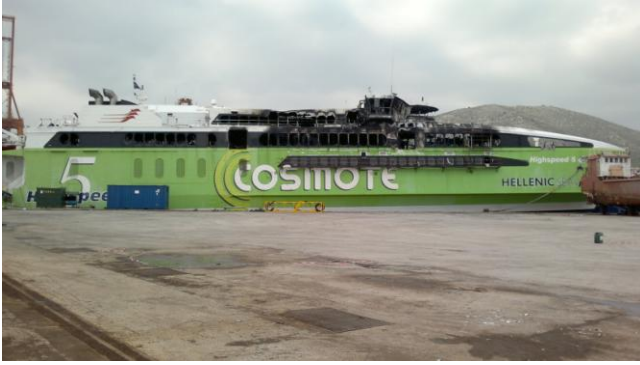
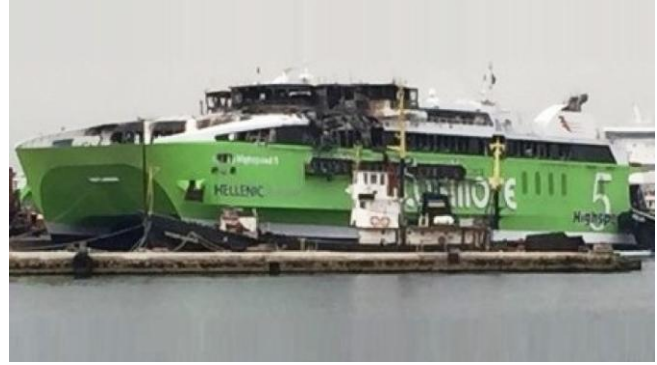
Επίσης το πλοίο υπέστη εκτεταμένες ζημιές, καθώς οι κλειστοί χώροι ενδιαίτησης 690 επιβατών συνολικά, άνωθεν του Upper Deck καθώς και οι χώροι ενδιαίτησης άνωθεν του Bridge Deck 120 επιβατών συνολικά, συμπεριλαμβανομένων 12 καμπινών για τα μέλη πληρώματος και της Γέφυρας, καταστράφηκαν ολοσχερώς μαζί με όλα τα συστήματα και τον εξοπλισμό τους. Τα πλευρικά ελάσματα καθώς κι εκείνα της οροφής και των

καταστροφμάτων στην περιοχή της πυρκαγιάς παραμορφώθηκαν, ενώ στο πρωραίο αριστερό τμήμα του κλειστού χώρου επιβατών μεγάλα τμήματά τους κατέρρευσαν πλήρως.

**Εικόνες 2 & 3:** Γενική άποψη της δεξιάς και της αριστερής πλευράς του πλοίου αντίστοιχα, στην οποία φαίνονται οι εκτεταμένες ζημιές από την πυρκαγιά.

1. Η πρόκληση της πυρκαγιάς δύναται να αποδοθεί στην υψηλή θερμότητα που αναπτύχθηκε στο έλασμα της οροφής από τις εργασίες συγκόλλησης η οποία προκάλεσε την τήξη του ελάσματος. Η διαρροή του τηκόμενου υλικού προκάλεσε την ανάφλεξη της επένδυσης του αλουμινίου του μονωτικού υλικού το οποίο δεν είχε αποξηλωθεί ή και την ανάφλεξη κάποιου άλλου υλικού που βρισκόταν στον χώρο της ψευδοροφής χωρίς αντιπυρικές ιδιότητες.

2. Θα πρέπει να ληφθεί μέριμνα από τη Διαχειρίστρια Εταιρεία του πλοίου ώστε να εξετασθεί η επέκταση του δικτύου ανίχνευσης πυρκαγιάς με τοποθέτηση επιπλέον πυρανιχνευτών στους χώρους που καλύπτονται από ψευδοροφές.

- και των κλειστών χώρων που καλύπτονται από ψευδοροφές,
- η προσθήκη πρόβλεψης στο κανονιστικό πλαίσιο, που αφορά στις θέσεις των σταθμών συγκέντρωσης και εγκατάλειψης των πλοίων που υπάγονται στον Διεθνή Κώδικα για τα Ταχύπλοα Σκάφη (HSC Code), για τον διαχωρισμό των σταθμών αυτών μεταξύ τους με πυράντοχα χωρίσματα, εφόσον αυτοί βρίσκονται επί του ιδίου κλειστού καταστρώματος,
