ΣΥΣΤΑΣΗ ΑΣΦΑΛΕΙΑΣ ΥΠ' ΑΡ.: 39/2015

05/2015: Πυρκαϊά στο Ε/Γ-Ο/Γ-ΤΧΠ ΧΑΪΣΠΙΝΤ 5 και Θάνατος ενός μέλους πληρώματος αυτού, την 23-03-2015 στο Κερατσίνι

Πυρκαϊά στο Ε/Γ-Ο/Γ-ΤΧΠ ΧΑΪΣΠΙΝΤ 5, Ν.Π. 11419 και Θάνατος του Προϊστάμενου Ηλεκτρολόγου αυτού, την 23-03-2015 στο Κερατσίνι

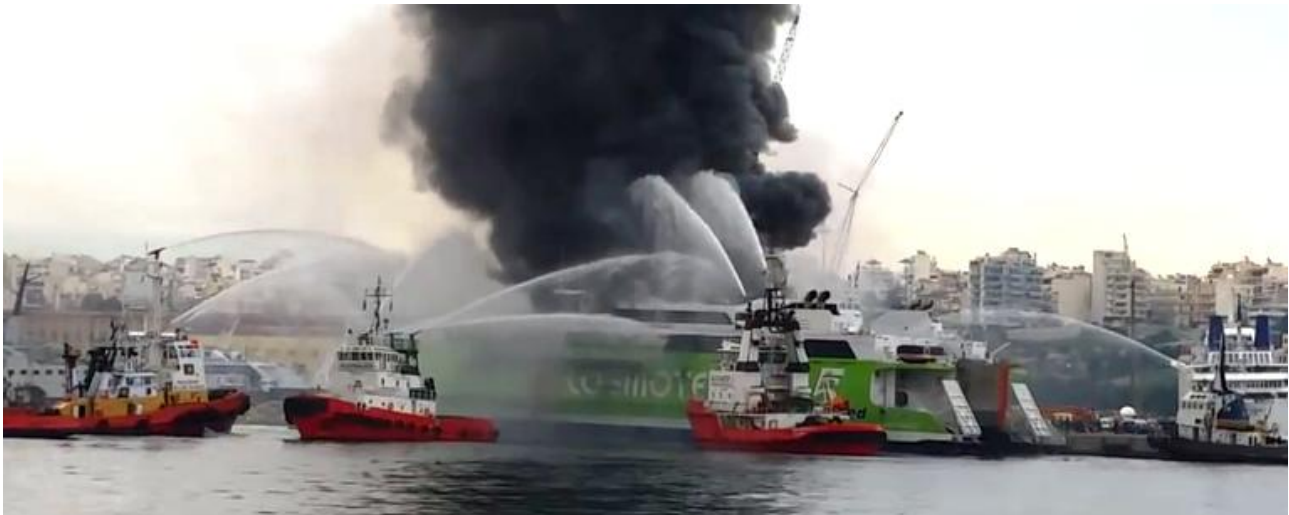
Εικόνα 1: Η κινητοποίηση των ιδιωτικών Ρ/Κ-Ν/Γ και των σκαφών της Π.Υ. για την κατάσβεση της πυρκαγιάς ήταν άμεση.

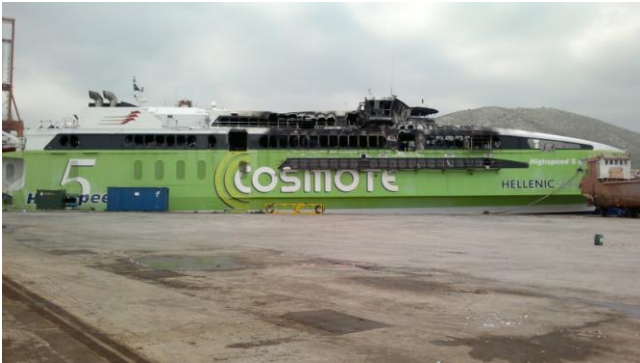
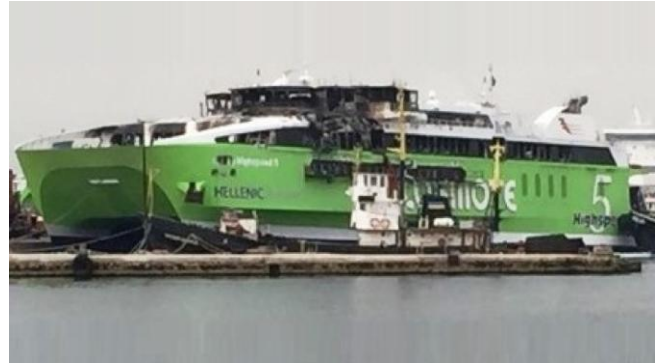
Επίσης το πλοίο υπέστη εκτεταμένες ζημιές, καθώς οι κλειστοί χώροι ενδιαίτησης 690 επιβατών συνολικά, άνωθεν του Upper Deck καθώς και οι χώροι ενδιαίτησης άνωθεν του Bridge Deck 120 επιβατών συνολικά,

συμπεριλαμβανομένων 12 καμπινών για τα μέλη πληρώματος και της Γέφυρας, καταστράφηκαν ολοσχερώς μαζί με όλα τα συστήματα και τον εξοπλισμό τους. Τα πλευρικά ελάσματα καθώς κι εκείνα της οροφής και των καταστρωμάτων στην περιοχή της πυρκαγιάς παραμορφώθηκαν, ενώ στο πρωραίο αριστερό τμήμα του κλειστού χώρου επιβατών μεγάλα τμήματά τους κατέρρευσαν πλήρως.

Εικόνες 2 & 3: Γενική άποψη της δεξιάς και της αριστερής πλευράς του πλοίου αντίστοιχα, στην οποία φαίνονται οι εκτεταμένες ζημιές από την πυρκαγιά.

1. Η πρόκληση της πυρκαγιάς δύναται να αποδοθεί στην υψηλή θερμότητα που αναπτύχθηκε στο έλασμα της οροφής από τις εργασίες συγκόλλησης η οποία προκάλεσε την τήξη του ελάσματος. Η διαρροή του τηκόμενου υλικού προκάλεσε την ανάφλεξη της επένδυσης του αλουμινίου του μονωτικού υλικού το οποίο δεν είχε αποξηλωθεί ή και την ανάφλεξη κάποιου άλλου υλικού που βρισκόταν στον χώρο της ψευδοροφής χωρίς αντιπυρικές ιδιότητες.

4. Το σύστημα πυρανίχνευσης του πλοίου δεν ενεργοποιήθηκε καθώς η πυρκαγιά εκδηλώθηκε και αναπτύχθηκε στον χώρο της ψευδοροφής και οι πυρανιχνευτές βρίσκονταν εγκατεστημένοι κάτωθι αυτής.

2. Θα πρέπει να ληφθεί μέριμνα από τη Διαχειρίστρια Εταιρεία του πλοίου ώστε να εξετασθεί η επέκταση του δικτύου ανίχνευσης πυρκαγιάς με τοποθέτηση επιπλέον πυρανιχνευτών στους χώρους που καλύπτονται από ψευδοροφές.
