ΣΥΣΤΑΣΗ ΑΣΦΑΛΕΙΑΣ ΥΠ' ΑΡ.: 40/2015

05/2015: Πυρκαϊά στο Ε/Γ-Ο/Γ-ΤΧΠ ΧΑΪΣΠΙΝΤ 5 και Θάνατος ενός μέλους πληρώματος αυτού, την 23-03-2015 στο Κερατσίνι

Πυρκαϊά στο Ε/Γ-Ο/Γ-ΤΧΠ ΧΑΪΣΠΙΝΤ 5, Ν.Π. 11419 και Θάνατος του Προϊστάμενου Ηλεκτρολόγου αυτού, την 23-03-2015 στο Κερατσίνι

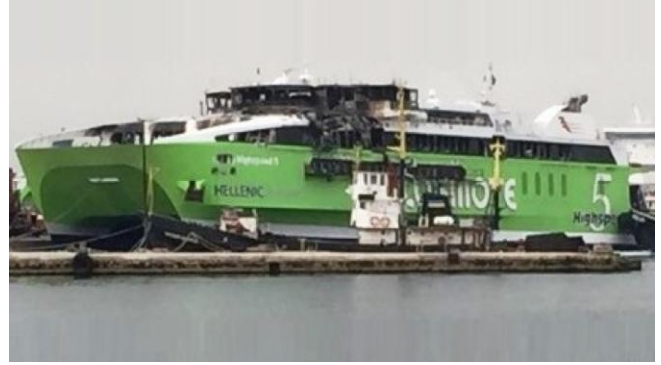
Επίσης το πλοίο υπέστη εκτεταμένες ζημιές, καθώς οι κλειστοί χώροι ενδιαίτησης 690 επιβατών συνολικά, άνωθεν του Upper Deck καθώς και οι χώροι ενδιαίτησης άνωθεν του Bridge Deck 120 επιβατών συνολικά, συμπεριλαμβανομένων 12 καμπινών για τα μέλη πληρώματος και της Γέφυρας, καταστράφηκαν ολοσχερώς μαζί με όλα τα συστήματα και τον εξοπλισμό τους. Τα πλευρικά ελάσματα καθώς κι εκείνα της οροφής και των καταστρωμάτων στην περιοχή της πυρκαγιάς παραμορφώθηκαν, ενώ στο πρωμαίο αριστερό τμήμα του κλειστού χώρου επιβατών μεγάλα τμήματά τους κατέρρευσαν πλήρως.

Εικόνες 2 & 3: Γενική άποψη της δεξιάς και της αριστερής πλευράς του πλοίου αντίστοιχα, στην οποία φαίνονται οι εκτεταμένες ζημιές από την πυρκαγιά.

1. Η πρόκληση της πυρκαγιάς δύναται να αποδοθεί στην υψηλή θερμότητα που αναπτύχθηκε στο έλασμα της οροφής από τις εργασίες συγκόλλησης η οποία προκάλεσε την τήξη του ελάσματος. Η διαρροή του τηκόμενου υλικού προκάλεσε την ανάφλεξη της επένδυσης του αλουμινίου του μονωτικού υλικού το οποίο δεν είχε αποξηλωθεί ή και την ανάφλεξη κάποιου άλλου υλικού που βρισκόταν στον χώρο της ψευδοροφής χωρίς αντιπυρικές ιδιότητες.

4. Το σύστημα πυρανίχνευσης του πλοίου δεν ενεργοποιήθηκε καθώς η πυρκαγιά εκδηλώθηκε και αναπτύχθηκε στον χώρο της ψευδοροφής και οι πυρανιχνευτές βρίσκονταν εγκατεστημένοι κάτωθι αυτής.

2. Θα πρέπει να ληφθεί μέριμνα από τη Διαχειρίστρια Εταιρεία του πλοίου ώστε να εξετασθεί η επέκταση του δικτύου ανίχνευσης πυρκαγιάς με τοποθέτηση επιπλέον πυρανιχνευτών στους χώρους που καλύπτονται από ψευδοροφές.

3. Θα πρέπει να ληφθεί μέριμνα από τις αρμόδιες Διευθύνσεις του ΥΝΑΝΠ/Α.ΛΣ-ΕΛ.ΑΚΤ. ώστε να εξετασθεί:
 - η ανάγκη συμπλήρωσης του κανονιστικού πλαισίου που αφορά τις θέσεις τοποθέτησης των αισθητήρων ανίχνευσης πυρκαγιάς σχετικά με την τοποθέτηση τέτοιων αισθητήρων για την κάλυψη και των κλειστών χώρων που καλύπτονται από ψευδοροφές,
