ΣΥΣΤΑΣΗ ΑΣΦΑΛΕΙΑΣ ΥΠ' ΑΡ.: 41/2014

Αριθμός εκθέσεως στην οποία διατυπώθηκε: 06/2014: Θάνατος τεχνικού κατά την αποβίβαση από το Δ/Ξ ROYAL OAK στην Ε/Γ λάντζα ΔΡΑΚΩΝ ΤΑΞΙΑΡΧΗΣ (Δείτε την έκθεση [εδώ](#).)

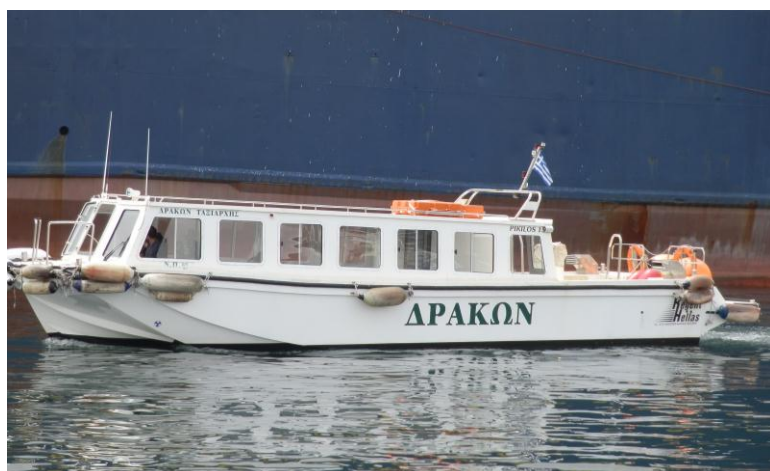
Όνομα πλοίου: ΔΡΑΚΩΝ ΤΑΞΙΑΡΧΗΣ
Τύπος πλοίου: Ε/Γ λάντζα
Έτος ναυπήγησης: 2010
Εθνικότητα: Ελληνική

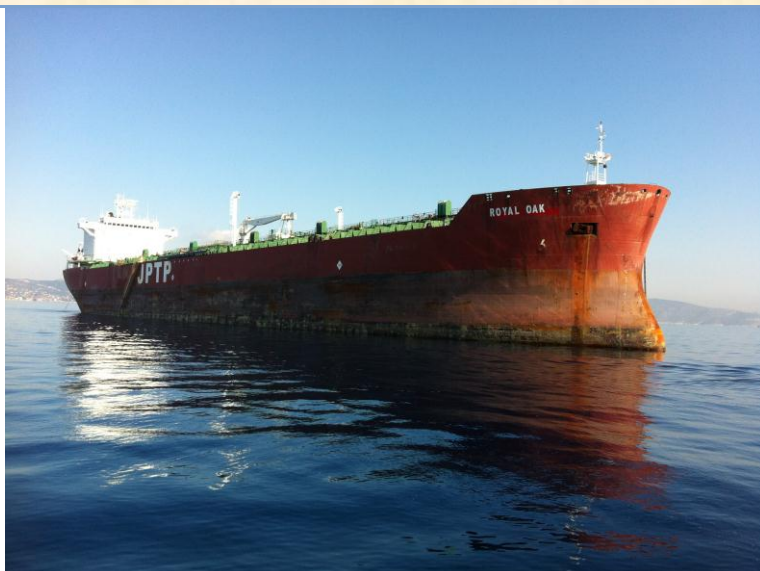
Όνομα πλοίου: ROYAL OAK
Τύπος πλοίου: Πετρελαιοφόρο
Έτος ναυπήγησης: 1999
Εθνικότητα : Νήσοι Μάρσαλ
