ΣΥΣΤΑΣΗ ΑΣΦΑΛΕΙΑΣ ΥΠ' ΑΡ.: 41/2015

05/2015: Πυρκαϊά στο Ε/Γ-Ο/Γ-ΤΧΠ ΧΑΪΣΠΙΝΤ 5 και Θάνατος ενός μέλους πληρώματος αυτού, την 23-03-2015 στο Κερατσίνι

Πυρκαϊά στο Ε/Γ-Ο/Γ-ΤΧΠ ΧΑΪΣΠΙΝΤ 5, Ν.Π. 11419 και Θάνατος του Προϊστάμενου Ηλεκτρολόγου αυτού, την 23-03-2015 στο Κερατσίνι

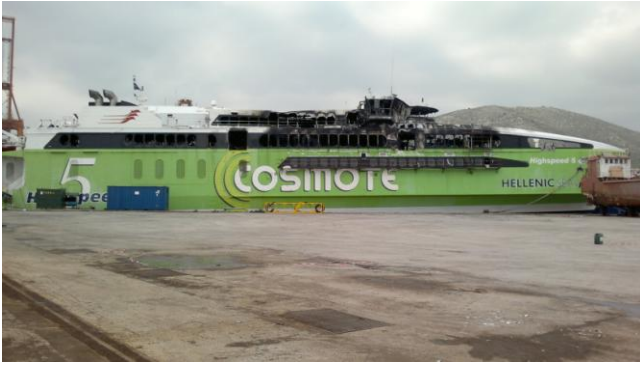
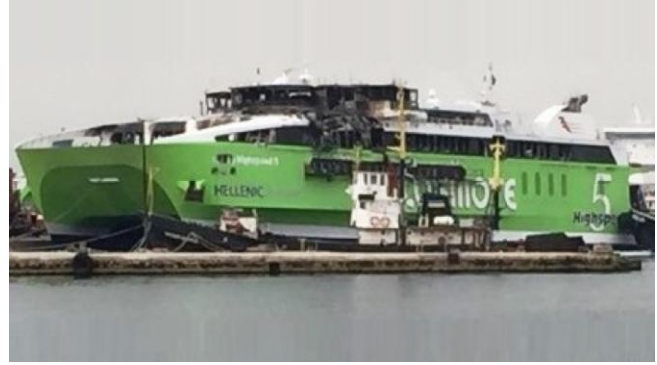
Επίσης το πλοίο υπέστη εκτεταμένες ζημιές, καθώς οι κλειστοί χώροι ενδιαίτησης 690 επιβατών συνολικά, άνωθεν του Upper Deck καθώς και οι χώροι ενδιαίτησης άνωθεν του Bridge Deck 120 επιβατών συνολικά, συμπεριλαμβανομένων 12 καμπινών για τα μέλη πληρώματος και της Γέφυρας, καταστράφηκαν ολοσχερώς μαζί με όλα τα συστήματα και τον εξοπλισμό τους. Τα πλευρικά ελάσματα καθώς κι εκείνα της οροφής και των καταστρωμάτων στην περιοχή της πυρκαγιάς παραμορφώθηκαν, ενώ στο πρωαίο αριστερό τμήμα του κλειστού χώρου επιβατών μεγάλα τμήματά τους κατέρρευσαν πλήρως.

Εικόνες 2 & 3: Γενική άποψη της δεξιάς και της αριστερής πλευράς του πλοίου αντίστοιχα, στην οποία φαίνονται οι εκτεταμένες ζημιές από την πυρκαγιά.

1. Η πρόκληση της πυρκαγιάς δύναται να αποδοθεί στην υψηλή θερμότητα που αναπτύχθηκε στο έλασμα της οροφής από τις εργασίες συγκόλλησης η οποία προκάλεσε την τήξη του ελάσματος. Η διαρροή του τηκόμενου υλικού προκάλεσε την ανάφλεξη της επένδυσης του αλουμινίου του μονωτικού υλικού το οποίο δεν είχε αποξηλωθεί ή και την ανάφλεξη κάποιου άλλου υλικού που βρισκόταν στον χώρο της ψευδοροφής χωρίς αντιπυρικές ιδιότητες.

4. Το σύστημα πυρανίχνευσης του πλοίου δεν ενεργοποιήθηκε καθώς η πυρκαγιά εκδηλώθηκε και αναπτύχθηκε στον χώρο της ψευδοροφής και οι πυρανιχνευτές βρίσκονταν εγκατεστημένοι κάτωθι αυτής.

2. Θα πρέπει να ληφθεί μέριμνα από τη Διαχειρίστρια Εταιρεία του πλοίου ώστε να εξετασθεί η επέκταση του δικτύου ανίχνευσης πυρκαγιάς με τοποθέτηση επιπλέον πυρανιχνευτών στους χώρους που καλύπτονται από ψευδοροφές.

3. Θα πρέπει να ληφθεί μέριμνα από τις αρμόδιες Διευθύνσεις του ΥΝΑΝΠ/Α.ΛΣ-ΕΛ.ΑΚΤ. ώστε να εξετασθεί:
 - η ανάγκη συμπλήρωσης του κανονιστικού πλαισίου που αφορά τις θέσεις τοποθέτησης των αισθητήρων ανίχνευσης πυρκαγιάς σχετικά με την τοποθέτηση τέτοιων αισθητήρων για την κάλυψη και των κλειστών χώρων που καλύπτονται από ψευδοροφές,
