ΣΥΣΤΑΣΗ ΑΣΦΑΛΕΙΑΣ ΥΠ' ΑΡ.: 41/2015

05/2015: Πυρκαϊά στο Ε/Γ-Ο/Γ-ΤΧΠ ΧΑΪΣΠΙΝΤ 5 και Θάνατος ενός μέλους πληρώματος αυτού, την 23-03-2015 στο Κερατσίνι

Πυρκαϊά στο Ε/Γ-Ο/Γ-ΤΧΠ ΧΑΪΣΠΙΝΤ 5, Ν.Π. 11419 και Θάνατος του Προϊστάμενου Ηλεκτρολόγου αυτού, την 23-03-2015 στο Κερατσίνι

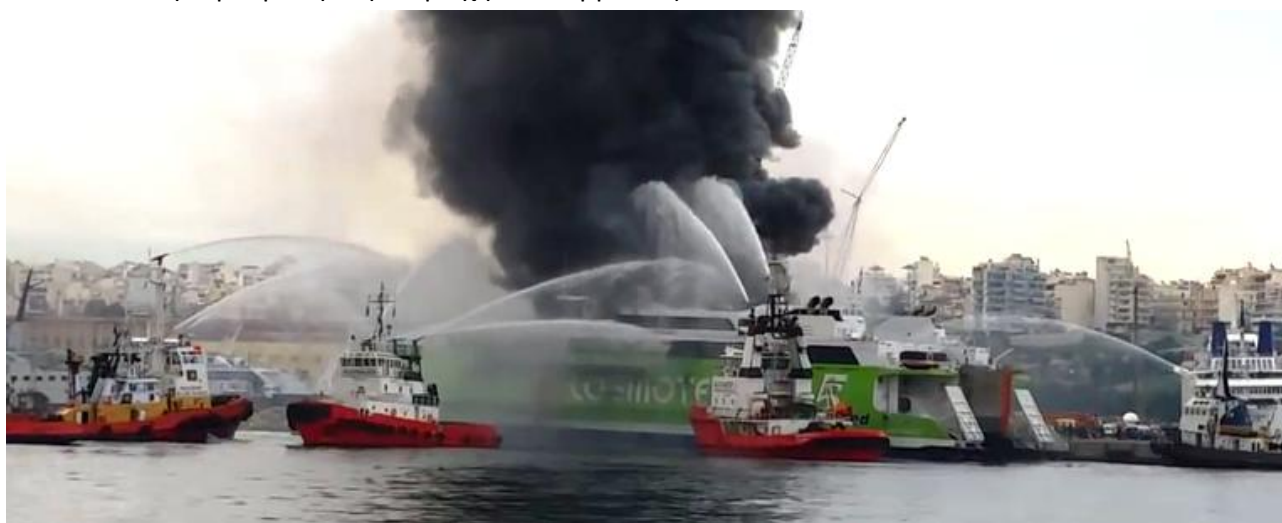
Εικόνα 1: Η κινητοποίηση των ιδιωτικών Ρ/Κ-Ν/Γ και των σκαφών της Π.Υ. για την κατάσβεση της πυρκαγιάς ήταν άμεση.
