## ΣΥΣΤΑΣΗ ΑΣΦΑΛΕΙΑΣ ΥΠ' ΑΡ.: 42/2013

<b>Αριθμός εκθέσεως στην οποία διατυπώθηκε:</b>	07/2013: Πρόσκρουση Δ/Ξ «ΜΑΝΤΟΥΔΙ» στην προβλήτα. (Δείτε την έκθεση <a href="#">εδώ</a> .)
<b>Φορέας προς τον οποίο διατυπώθηκε:</b>	Πλοιοκτήτρια – διαχειρίστρια εταιρεία του πλοίου
<b>Ημερομηνία κατά την οποία εκδόθηκε:</b>	09-04-2015

### Πρόσκρουση Δ/Ξ στην προβλήτα

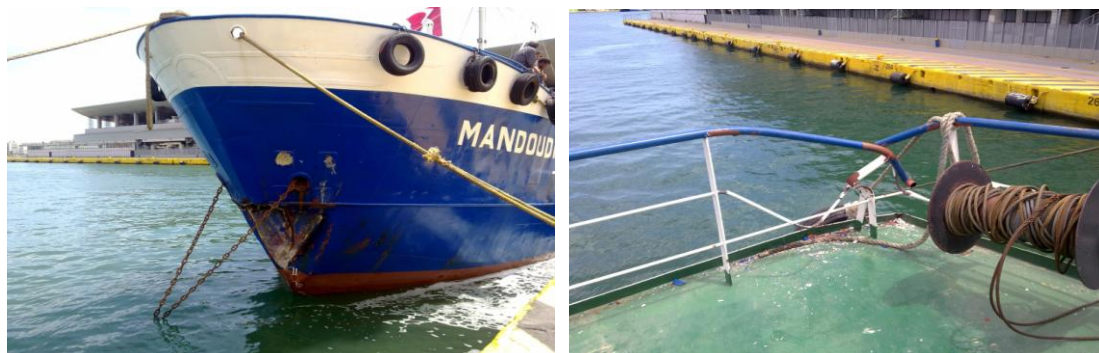
Το Δ/Ξ υπέστη ρήγμα στην οροφή του πρωραίου στεγανού συγκρούσεως, στρέβλωση και ρηγμάτωση ενισχυτικών στο εσωτερικό του πρωραίου στεγανού συγκρούσεως και στρέβλωση της κεντρικής διαμήκουσ φρακτής, εσωκοίλωμα του ελάσματος γάστρας κατάπλωρα, σε ύψος 0,50m άνωθεν της ισάλου, ρηγμάτωση στην κορυφή του εσωκοιλώματος και στρέβλωση χειραγωγών (ρελιών) στο κατάστρωμα της γέφυρας στη δεξιά πλευρά του πλοίου.

**Εικόνες 2,3:** Οι ζημιές οι οποίες διαπιστώθηκαν στο Δ/Ξ ΜΑΝΤΟΥΔΙ εξωτερικά (αριστερά: εμπρόσθιο τμήμα, δεξιά: χειραγωγό δεξιού καταστρώματος γέφυρας)

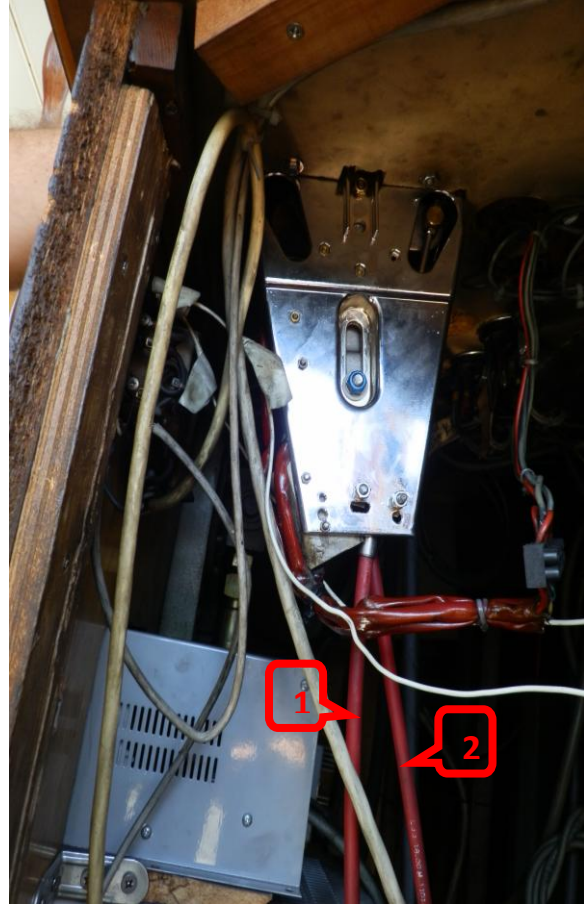
Η δυσλειτουργία του συστήματος τηλεχειρισμού της κύριας μηχανής από την γέφυρα που οφείλετο σε απελευθέρωση του συρματόσχοινου ελέγχου του αναστροφέα λόγω χαλάρωσης των κοχλιών του σφικκτήρα τύπου «Ω», η οποία επήλθε πιθανότατα από την επίδραση κραδασμών που εμφανίζονται κατά τη λειτουργία του πλοίου.

**Εικόνα 5:** άποψη του κάτω μέρους του χειριστηρίου, όπου σημειώνονται οι έξοδοι των συρματόσχοινων προς το μηχανοστάσιο.  
1: έξοδος ντίζας αλλαγής φοράς κίνησης μηχανής  
2: έξοδος ντίζας ρύθμισης στροφών μηχανής
