ΣΥΣΤΑΣΗ ΑΣΦΑΛΕΙΑΣ ΥΠ' ΑΡ.: 42/2015

Αριθμός εκθέσεως στην οποία διατυπώθηκε:	06/2015: Προσάραξη και βύθιση του Φ/Γ KEREM S, Σημαίας Αγ. Βικεντίου και Γρεναδίνων, IMO 8223127, στη νήσο Λέβιθα. (Δείτε την έκθεση εδώ .)
Φορέας προς τον οποίο διατυπώθηκε:	Διαχειρίστρια Εταιρεία του "KEREM S"
Ημερομηνία κατά την οποία εκδόθηκε:	12/06/2017

Προσάραξη και βύθιση του Φ/Γ KEREM S, Σημαίας Αγ. Βικεντίου και Γρεναδίνων, IMO 8223127, στη νήσο Λέβιθα.

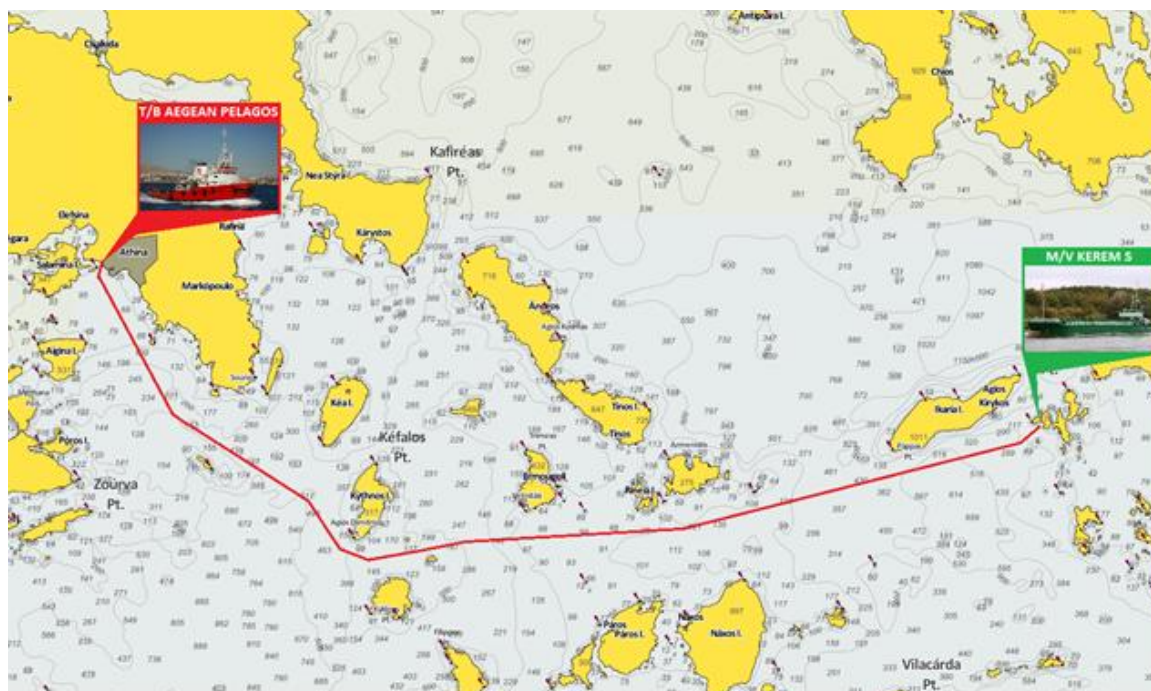
Η διαδρομή από τον Πειραιά μέχρι τη Θύμαινα, σχεδόν ίση με 160 ν.μ..
