## ΣΥΣΤΑΣΗ ΑΣΦΑΛΕΙΑΣ ΥΠ' ΑΡ.: 43/2013

<b>Αριθμός εκθέσεως στην οποία διατυπώθηκε:</b>	07/2013: Πρόσκρουση Δ/Ξ «ΜΑΝΤΟΥΔΙ» στην προβλήτα. (Δείτε την έκθεση <a href="#">εδώ</a> .)
<b>Φορέας προς τον οποίο διατυπώθηκε:</b>	Πλοιοκτήτρια – διαχειρίστρια εταιρεία του πλοίου
<b>Ημερομηνία κατά την οποία εκδόθηκε:</b>	09-04-2015

### Πρόσκρουση Δ/Ξ στην προβλήτα

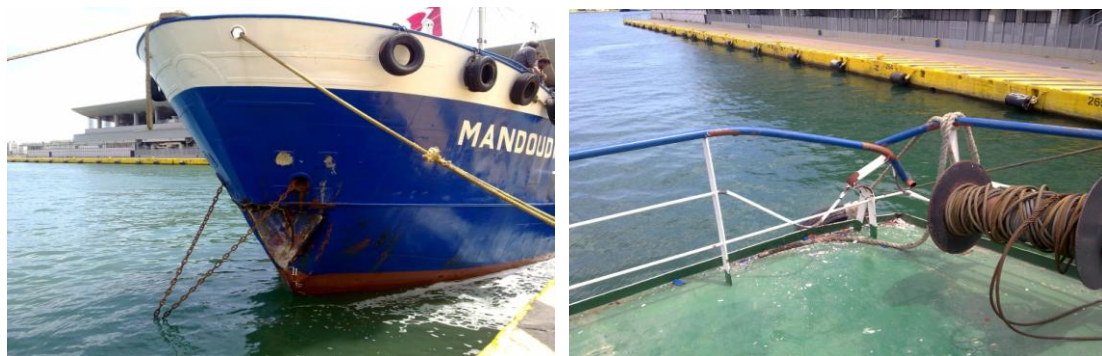
Το Δ/Ξ υπέστη ρήγμα στην οροφή του πρωραίου στεγανού συγκρούσεως, στρέβλωση και ρηγμάτωση ενισχυτικών στο εσωτερικό του πρωραίου στεγανού συγκρούσεως και στρέβλωση της κεντρικής διαμήκουσ φρακτής, εσωκοίλωμα του ελάσματος γάστρας κατάπλωρα, σε ύψος 0,50m άνωθεν της ισάλου, ρηγμάτωση στην κορυφή του εσωκοιλώματος και στρέβλωση χειραγωγών (ρελιών) στο κατάστρωμα της γέφυρας στη δεξιά πλευρά του πλοίου.

**Εικόνες 2,3:** Οι ζημιές οι οποίες διαπιστώθηκαν στο Δ/Ξ ΜΑΝΤΟΥΔΙ εξωτερικά (αριστερά: εμπρόσθιο τμήμα, δεξιά: χειραγωγό δεξιού καταστρώματος γέφυρας)
