## ΣΥΣΤΑΣΗ ΑΣΦΑΛΕΙΑΣ ΥΠ' ΑΡ.: 45/2013

<b>Αριθμός εκθέσεως στην οποία διατυπώθηκε:</b>	07/2013: Πρόσκρουση Δ/Ξ «ΜΑΝΤΟΥΔΙ» στην προβλήτα. (Δείτε την έκθεση <a href="#">εδώ</a> .)
<b>Φορέας προς τον οποίο διατυπώθηκε:</b>	Πλοιοκτήτρια – διαχειρίστρια εταιρεία του πλοίου
<b>Ημερομηνία κατά την οποία εκδόθηκε:</b>	09-04-2015

#### Πρόσκρουση Δ/Ξ στην προβλήτα

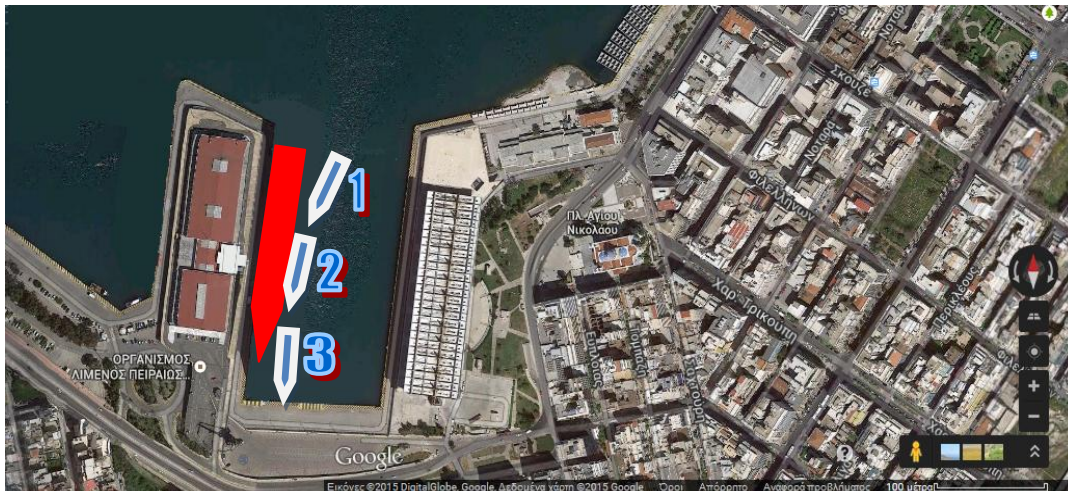
Το Δ/Ξ, κατά τη διαδικασία προσέγγισης στο Ε/Γ-Τ/Ρ στη θαλάσσια περιοχή της Ακτής Ξαβερίου, εντός του Κεντρικού Λιμένα Πειραιά, για ανεφοδιασμό του πλοίου με καύσιμα, παρουσίασε δυσλειτουργία στο χειριστήριο ελέγχου της κύριας μηχανής, με αποτέλεσμα να προσκρούσει στην προβλήτα Νο 3 του Κεντρικού Λιμένα Πειραιά (Ακτή Ξαβέρη) και να έρθει σε επαφή με το Ε/Γ-Τ/Ρ. Οι καιρικές συνθήκες που επικρατούσαν κατά τη διάρκεια του ατυχήματος ήταν πολύ καλές και υπήρχε σχεδόν νηνεμία.

**Εικόνα 1:** Άποψη της περιοχής της προβλήτας Νο 3 (Ακτή Ξαβέρη) στον Κεντρικό Λιμένα Πειραιά. Έχουν απεικονιστεί σκαριφηματικά (χωρίς κλίμακα) οι θέσεις των εμπλεκόμενων πλοίων, SEABOURNSPIRIT (κόκκινο) και ΜΑΝΤΟΥΔΙ (λευκό – γαλάζιο) ως εξής:  
1: προσέγγιση ΜΑΝΤΟΥΔΙ για πρόσδεση στο SEABOURNSPIRIT  
2: το ΜΑΝΤΟΥΔΙ δεν δύναται να ελαττώσει ταχύτητα  
3: το ΜΑΝΤΟΥΔΙ προσκρούει στην προβλήτα  
(Πηγή χάρτη: Google Maps)

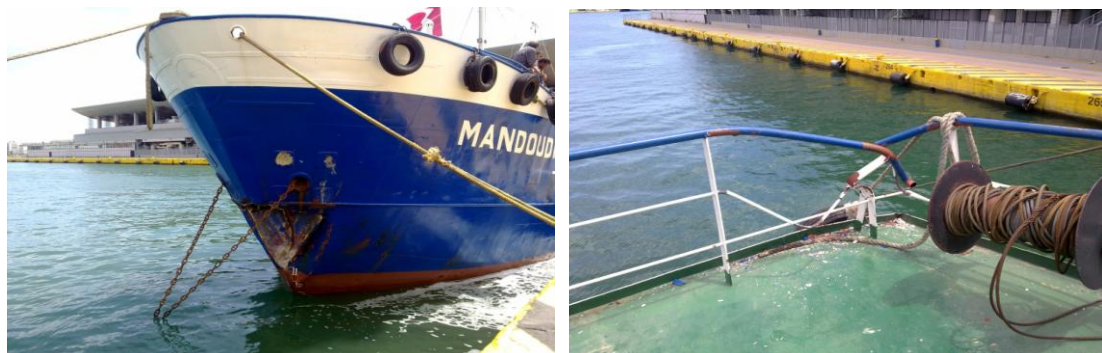
Το Δ/Ξ υπέστη ρήγμα στην οροφή του πρωραίου στεγανού συγκρούσεως, στρέβλωση και ρηγμάτωση ενισχυτικών στο εσωτερικό του πρωραίου στεγανού συγκρούσεως και στρέβλωση της κεντρικής διαμήκουσ φρακτής, εσωκοίλωμα του ελάσματος γάστρας κατάπλωρα, σε ύψος 0,50m άνωθεν της ισάλου, ρηγμάτωση στην κορυφή του εσωκοιλώματος και στρέβλωση χειραγωγών (ρελιών) στο κατάστρωμα της γέφυρας στη δεξιά πλευρά του πλοίου.

**Εικόνες 2,3:** Οι ζημιές οι οποίες διαπιστώθηκαν στο Δ/Ξ ΜΑΝΤΟΥΔΙ εξωτερικά (αριστερά: εμπρόσθιο τμήμα, δεξιά: χειραγωγό δεξιού καταστρώματος γέφυρας)
