ΣΥΣΤΑΣΗ ΑΣΦΑΛΕΙΑΣ ΥΠ' ΑΡ.: 50/2015

Θάνατος αλιεργάτη στο Α/Κ ΛΙΒΕΡΗΣ ΦΩΤΕΙΝΗ ΙΙ, Ν.ΚΑΒ. 313 την 13-04-2015 στην Κεραμωτή Καβάλας

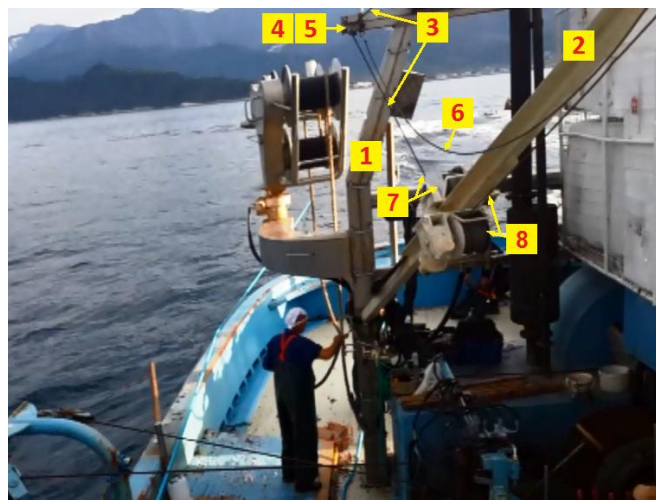
Εικόνα 1: Στιγμιότυπο από το σκάφος κατά τη διενέργεια αλιείας κάποιους μήνες πριν από την επέλευση του ατυχήματος, στο οποίο διακρίνονται:

1. Το πλαίσιο στήριξης του γερανίσκου, 2. Ο βραχίονας του γερανίσκου, 3. Το συρματόσχοινο συγκράτησης και ανύψωσης/καθόδου του βραχίονα και το αντίστοιχο βαρούλκο περιτύλιξής του (αριθ. 7) , 4. Ο οδηγός (ράουλο) του συρματοσχοίνου, 5. Το ωτίο (μάπα) συγκράτησης του συρματοσχοίνου, 6. Το συρματόσχοινο συγκράτησης του βραχίονα (ασφάλεια), 8. Το συρματόσχοινο ανύψωσης/καθόδου του γάντζου για το αλιεύμα και το αντίστοιχο βαρούλκο περιτύλιξής του.

Περί την 10:00 και ενώ ορισμένοι εκ των αλιεργατών βρίσκονταν στο σκάφος και εκτελούσαν εργασίες καθαρισμού, χρωματισμού και διευθέτησης του αλιευτικού εξοπλισμού, το ωτίο συγκράτησης του οδηγού του συρματοσχοίνου που τηρούσε τον βραχίονα του γερανίσκου ανυψωμένο (στοιχείο 5 στην εικόνα 1), αποκολλήθηκε από το μεταλλικό πλαίσιο στο οποίο ήταν συγκολλημένο και ελευθερώθηκε ο βραχίονας του γερανίσκου, ο οποίος τραυμάτισε στο κεφάλι θανάσιμα έναν αλιεργάτη ηλικίας 41 ετών. Το δεύτερο συρματόσχοινο συγκράτησης του βραχίονα (συρματόσχοινο ασφαλείας) δεν ήταν τοποθετημένο καθώς είχε αφαιρεθεί σε προηγούμενη ημέρα από έναν εκ των αλιεργατών για τον χρωματισμό του βραχίονα.

1. Ο θανάσιμος τραυματισμός του αλιεργάτη προήλθε από τη βίαιη πτώση του βραχίονα του γερανίσκου εξαιτίας θραύσης της συγκόλλησης μεταξύ του μεταλλικού πλαισίου σχήματος "Π" στήριξης του γερανίσκου και του ωτίου στο οποίο ήταν αναρτημένο το συρματόσχοινο ανύψωσης του βραχίονα του γερανίσκου, λόγω των τοπικών αστοχιών της συγκόλλησης που συνιστούσαν σημεία έναρξης ρωγμών. Κακής ποιότητας συγκόλληση διαπιστώθηκε και στο ωτίο συγκράτησης του συρματόσχοινου ασφαλείας.

1. Θα πρέπει να ληφθεί μέριμνα από τον Πλοιοκτήτη/Κυβερνήτη του Α/Κ ώστε:
 - να ελεγχθεί η αντοχή της συγκόλλησης του ωτίου συγκράτησης του συρματόσχοινου ασφαλείας του γερανίσκου από εξουσιοδοτημένο για αυτόν τον σκοπό τεχνικό.

- να καλυφθούν οι απαιτήσεις του Π.Δ. 395/1994, για τα ανυψωτικά μηχανήματα του σκάφους, σε συνεργασία με την τοπική Υπηρεσία του Σ.Ε.Π.Ε..
 - να γίνει ενημέρωση/εκπαίδευση των αλιεργατών στο υπό τη διακυβέρνησή του Α/Κ σκάφος σχετικά με:
