## ΣΥΣΤΑΣΗ ΑΣΦΑΛΕΙΑΣ ΥΠ' ΑΡ.: 52/2015

### Θάνατος αλιεργάτη στο Α/Κ ΛΙΒΕΡΗΣ ΦΩΤΕΙΝΗ ΙΙ, Ν.ΚΑΒ. 313 την 13-04-2015 στην Κεραμωτή Καβάλας

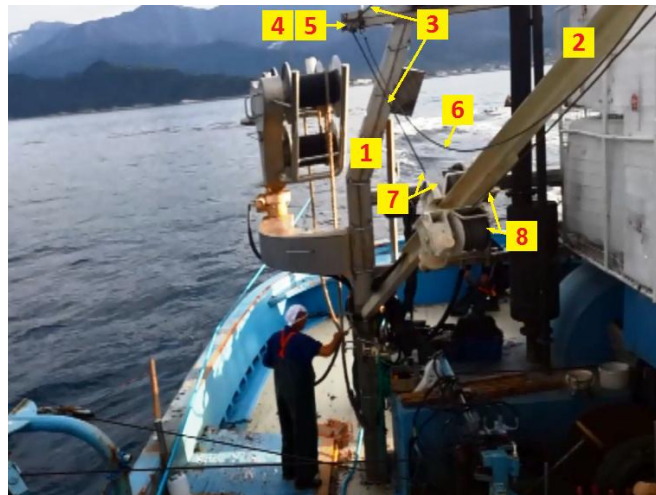
**Εικόνα 1:** Στιγμιότυπο από το σκάφος κατά τη διενέργεια αλιείας κάποιους μήνες πριν από την επέλευση του ατυχήματος, στο οποίο διακρίνονται:

1. Το πλαίσιο στήριξης του γερανίσκου, 2. Ο βραχίονας του γερανίσκου, 3. Το συρματοσχοίνο συγκράτησης και ανύψωσης/καθόδου του βραχίονα και το αντίστοιχο βαρούλκο περιτύλιξής του (αριθ. 7) , 4. Ο οδηγός (ράουλο) του συρματοσχοίνου, 5. Το ωτίο (μάπα) συγκράτησης του συρματοσχοίνου, 6. Το συρματοσχοίνο συγκράτησης του βραχίονα (ασφάλεια), 8. Το συρματοσχοίνο ανύψωσης/καθόδου του γάντζου για το αλιεύμα και το αντίστοιχο βαρούλκο περιτύλιξής του.

Περί την 10:00 και ενώ ορισμένοι εκ των αλιεργατών βρίσκονταν στο σκάφος και εκτελούσαν εργασίες καθαρισμού, χρωματισμού και διευθέτησης του αλιευτικού εξοπλισμού, το ωτίο συγκράτησης του οδηγού του συρματοσχοίνου που τηρούσε τον βραχίονα του γερανίσκου ανυψωμένο (στοιχείο 5 στην εικόνα 1), αποκολλήθηκε από το μεταλλικό πλαίσιο στο οποίο ήταν συγκολλημένο και ελευθερώθηκε ο βραχίονας του γερανίσκου, ο οποίος τραυμάτισε στο κεφάλι θανάσιμα έναν αλιεργάτη ηλικίας 41 ετών. Το δεύτερο συρματοσχοίνο συγκράτησης του βραχίονα (συρματοσχοίνο ασφαλείας) δεν ήταν τοποθετημένο καθώς είχε αφαιρεθεί σε προηγούμενη ημέρα από έναν εκ των αλιεργατών για τον χρωματισμό του βραχίονα.

1. Ο θανάσιμος τραυματισμός του αλιεργάτη προήλθε από τη βίαιη πτώση του βραχίονα του γερανίσκου εξαιτίας θραύσης της συγκόλλησης μεταξύ του μεταλλικού πλαισίου σχήματος "Π" στήριξης του γερανίσκου και του ωτίου στο οποίο ήταν αναρτημένο το συρματόσχοινο ανύψωσης του βραχίονα του γερανίσκου, λόγω των τοπικών αστοχιών της συγκόλλησης που συνιστούσαν σημεία έναρξης ρωγμών. Κακής ποιότητας συγκόλληση διαπιστώθηκε και στο ωτίο συγκράτησης του συρματόσχοινου ασφαλείας.

1. Θα πρέπει να ληφθεί μέριμνα από τον Πλοιοκτήτη/Κυβερνήτη του Α/Κ ώστε:
  - να ελεγχθεί η αντοχή της συγκόλλησης του ωτίου συγκράτησης του συρματόσχοινου ασφαλείας του γερανίσκου από εξουσιοδοτημένο για αυτόν τον σκοπό τεχνικό.
