Σύσταση Ασφαλείας Υπ' αριθ.: 56/2015

Αριθμός εκθέσεως στην οποία διατυπώθηκε:	56/2015: (Δείτε την έκθεση εδώ .)
Φορέας προς τον οποίο διατυπώθηκε:	Πλοιοκτήτρια εταιρεία (ΝΗΡΕΥΣ Α.Ε)
Ημερομηνία κατά την οποία εκδόθηκε:	12/01/2018

ΑΝΑΤΡΟΠΗ ΚΑΙ ΒΥΘΙΣΗ Β/Ι «ΜΙΝΣΤΡΕΛ» Ν. ΠΕΙΡΑΙΑ 8031

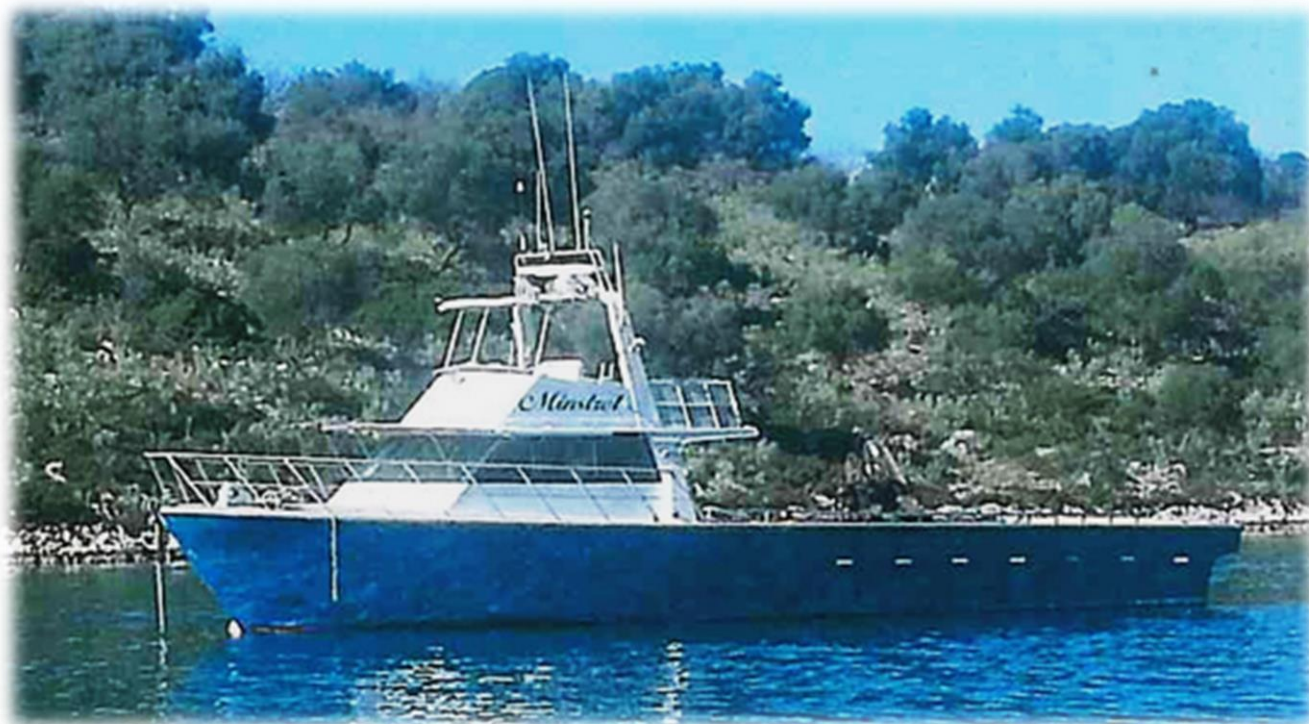
Ως συνέπεια της ανατροπής του ΜΙΝΣΤΡΕΛ ήταν η βύθιση του σε βάθος περίπου 150 μέτρων και ως εκ τούτου η ολική του απώλεια.

Εικόνα του ΜΙΝΣΤΡΕΛ πριν την βύθιση του.
