Σύσταση Ασφαλείας Υπ' αριθ.: 57/2015

Αριθμός εκθέσεως στην οποία διατυπώθηκε:	57/2015: (Δείτε την έκθεση εδώ.)
Φορέας προς τον οποίο διατυπώθηκε:	Πλοιοκτήτρια εταιρεία (ΝΗΡΕΥΣ Α.Ε)
Ημερομηνία κατά την οποία εκδόθηκε:	12/01/2018

ΑΝΑΤΡΟΠΗ ΚΑΙ ΒΥΘΙΣΗ Β/Ι «ΜΙΝΣΤΡΕΛ» Ν. ΠΕΙΡΑΙΑ 8031

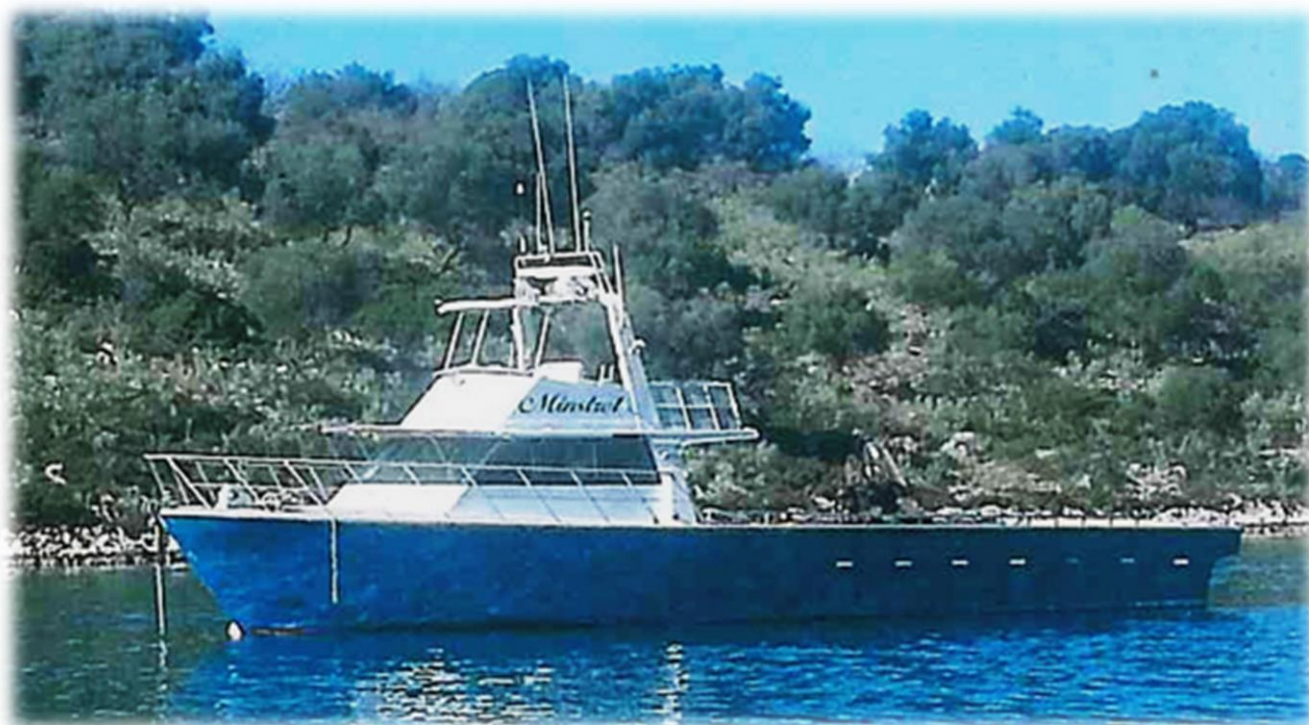
Εικόνα του ΜΙΝΣΤΡΕΛ πριν την βύθιση του.
