Σύσταση Ασφαλείας Υπ' αριθ.: 58/2015

Τύπος πλοίου: Βοηθητικό Ιχθυοκαλλιέργειας
Έτος κατασκευής: 1985

ΑΝΑΤΡΟΠΗ ΚΑΙ ΒΥΘΙΣΗ Β/Ι «ΜΙΝΣΤΡΕΛ» Ν. ΠΕΙΡΑΙΑ 8031

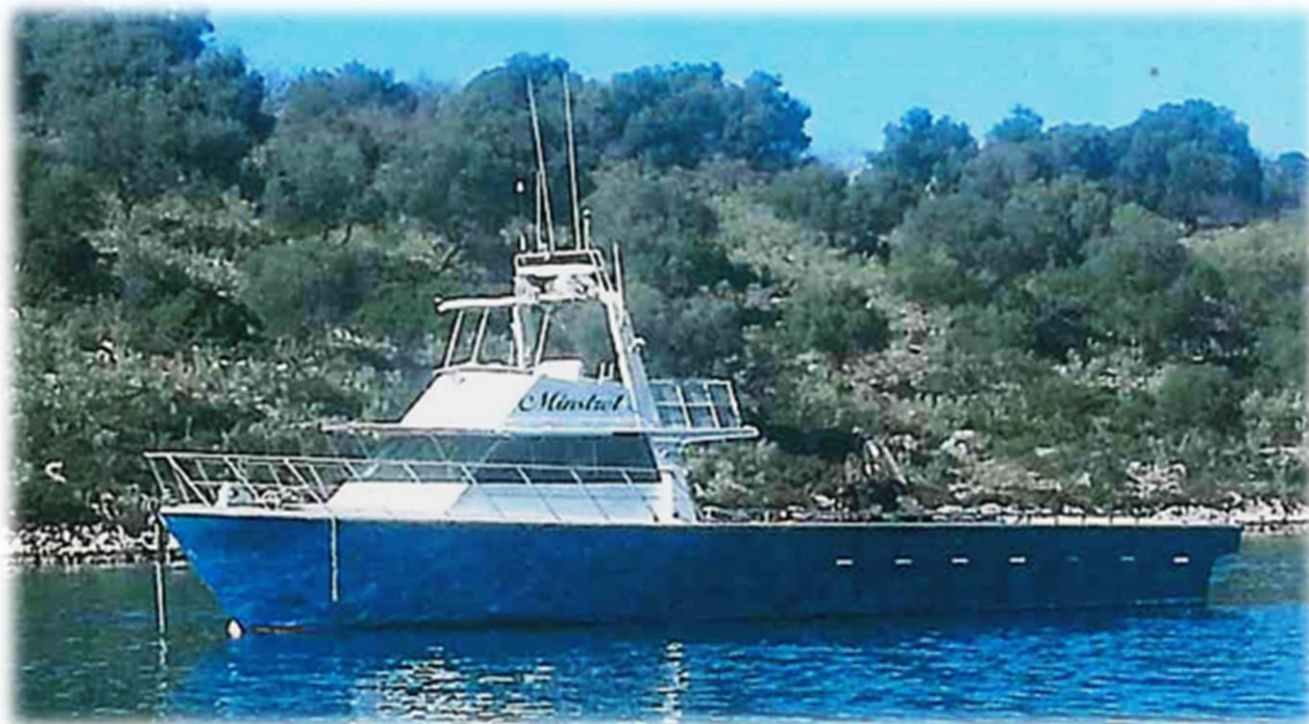
Εικόνα του ΜΙΝΣΤΡΕΛ πριν την βύθιση του.
