Σύσταση Ασφαλείας Υπ' αριθ.: 60/2015

Τύπος πλοίου: Βοηθητικό Ιχθυοκαλλιέργειας

ΑΝΑΤΡΟΠΗ ΚΑΙ ΒΥΘΙΣΗ Β/Ι «ΜΙΝΣΤΡΕΛ» Ν. ΠΕΙΡΑΙΑ 8031

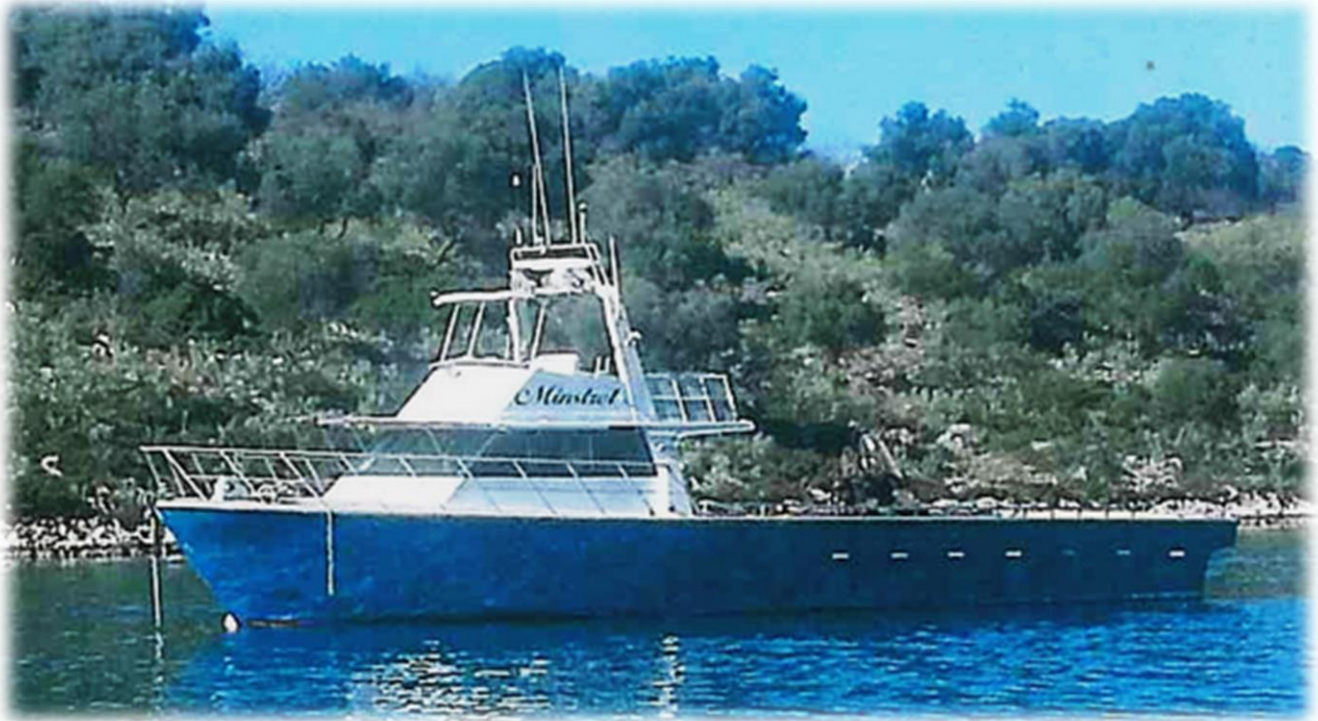
Ως συνέπεια της ανατροπής του ΜΙΝΣΤΡΕΛ ήταν η βύθιση του σε βάθος περίπου 150 μέτρων και ως εκ τούτου η ολική του απώλεια.

Εικόνα του ΜΙΝΣΤΡΕΛ πριν την βύθιση του.
