ΣΥΣΤΑΣΗ ΑΣΦΑΛΕΙΑΣ ΥΠ' ΑΡ.: 61/2014

09/2014: Έκρηξη στον Π/Δ «ΤΑΣΟΣ II», Ν.Θ.217
(Δείτε την έκθεση [εδώ](#).)

Τύπος πλοίου: Π/Δ (Πλωτός Διαχωριστήρας)

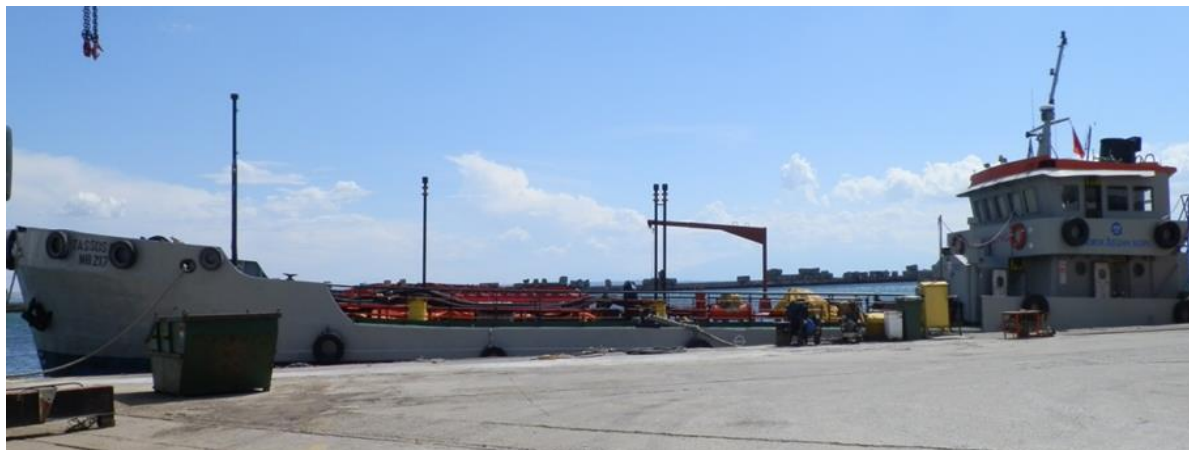
Εικόνα 1: ο Π/Δ «ΤΑΣΟΣ II»
