ΥΠΟΥΡΓΕΙΟ ΝΑΥΤΙΛΙΑΣ ΚΑΙ ΝΗΣΙΩΤΙΚΗΣ ΠΟΛΙΤΙΚΗΣ
ΕΛΛΗΝΙΚΗ ΥΠΗΡΕΣΙΑ ΔΙΕΡΕΥΝΗΣΗΣ ΝΑΥΤΙΚΩΝ
ΑΤΥΧΗΜΑΤΩΝ ΚΑΙ ΣΥΜΒΑΝΤΩΝ (ΕΛΥΔΑ)

ΕΚΘΕΣΗ ΔΙΕΡΕΥΝΗΣΗΣ ΝΑΥΤΙΚΟΥ ΑΤΥΧΗΜΑΤΟΣ
01/2015

Υπό το ανωτέρω πλαίσιο εξετάζεται το ναυτικό ατύχημα της βύθισης του Α/Κ «ΜΑΚΡΗΣ ΜΑΝΩΛΗΣ», Ν. Ρεθύμνου 28, την 14^η Μαρτίου 2015, στη θαλάσσια περιοχή έξωθεν του λιμένα Μπαλίου Ρεθύμνου και του θανάτου του Ιδιοκτήτη και Κυβερνήτη αυτού, ο οποίος ήταν ο μοναδικός επιβαίνοντας.

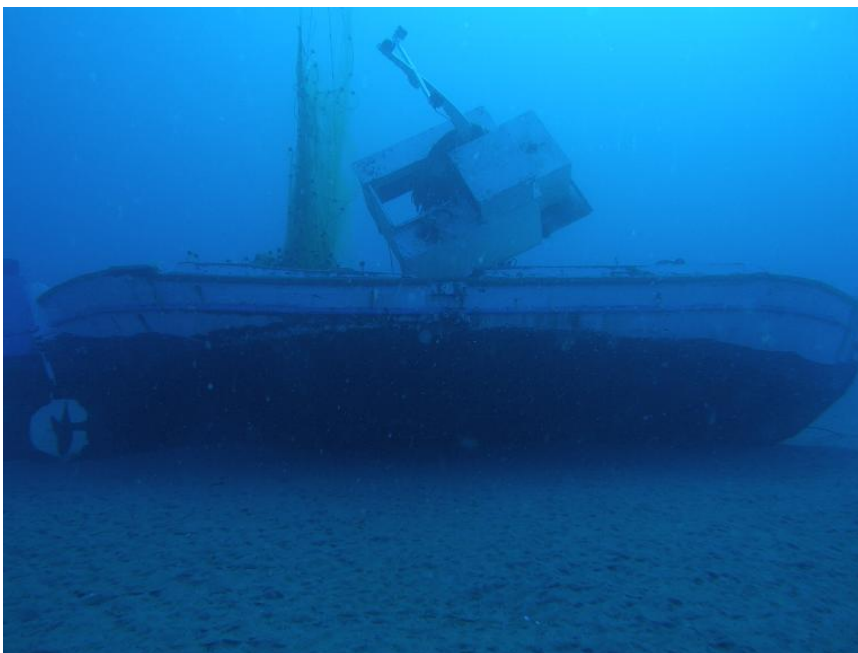
Εικόνα 3: Το «ΜΑΚΡΗΣ ΜΑΝΩΛΗΣ» όπως ανευρέθη την ημέρα του ατυχήματος στο σημείο βύθισής του. (Πηγή: Λ/Χ Ρεθύμνου)

- .1 Το ΜΑΚΡΗΣ ΜΑΝΩΛΗΣ βρέθηκε σε βάθος 20 μέτρων περίπου, επικαθισμένο στον αμμόδη πυθμένα με την καρίνα του και την αριστερή πλευρά. Η πλώρη του σκάφους είχε κατεύθυνση προς τον βορρά, ωστόσο σημειώνεται ότι η κατεύθυνση ενδέχεται να τροποποιήθηκε κατά τη βύθισή του, υπό την επίδραση των ρευμάτων που επικρατούσαν στην περιοχή. Η υπερκατασκευή με τον ιστό των φανών ναυσιπλοΐας, η οποία αποτελούσε το κάλυμμα για την είσοδο στον χώρο του μηχανοστασίου, είχε αποκολληθεί από το κατάστρωμα του σκάφους.

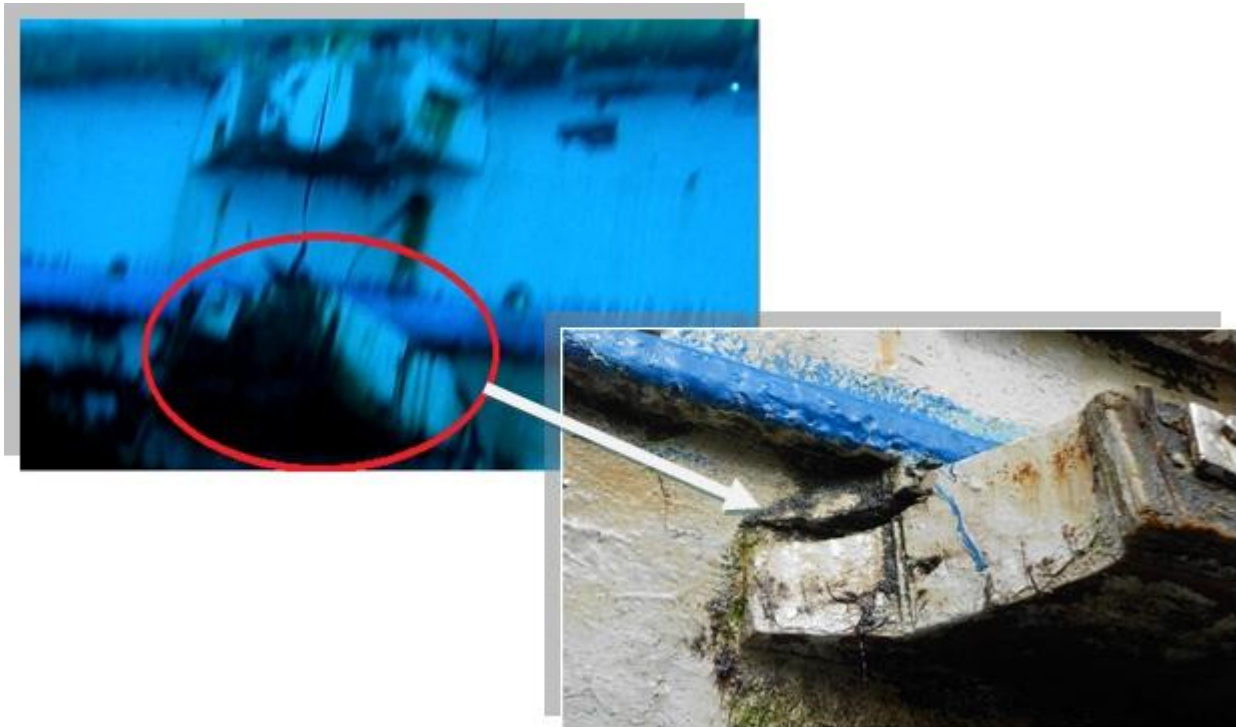
- .6 Στο μέσον του σκάφους και σε αμφότερες τις πλευρές υφίσταντο ξύλινοι “τάκοι” για την προστασία του σκάφους από πρόσκρουση, οι οποίοι έφεραν εμφανείς ρωγμές.

Εικόνα 8 : Οι ρωγμές στους πλευρικούς «τάκους» του σκάφους. (Πηγή: Λ/Χ Ρεθύμνου)

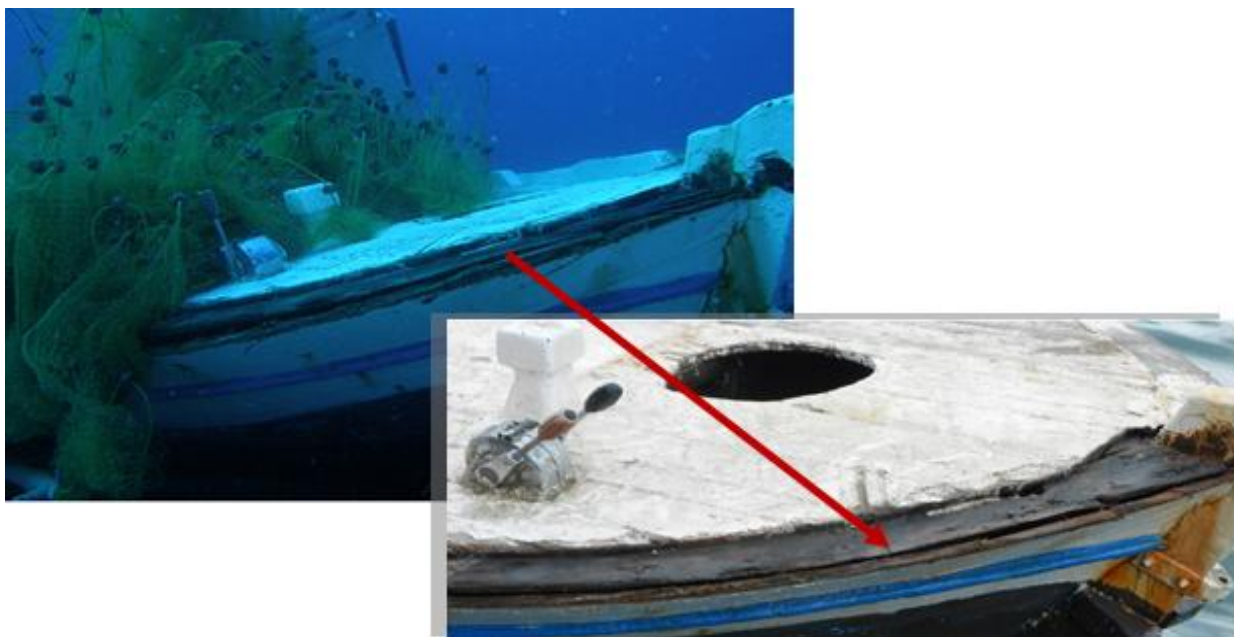
- .5 Το πρυμναίο τμήμα του περιβλήματος του σκάφους έφερε σχετικά μεγάλα ανοίγματα και στις δύο πλευρές, σε ύψος πάνω από το ύψος καταστρώματος. Παρόμοια ανοίγματα έφερε το σκάφος και στο πρωραίο τμήμα όπου τμήματα του “ζωναριού” είχαν αποκολληθεί, ωστόσο διαπιστώθηκαν ενδείξεις πρόχειρης επισκευής με χρήση μονωτικού υλικού (στόκου), για τη στεγανοποίησή τους προκειμένου να αποτραπεί η εισροή θαλασσινού ύδατος στον εσωτερικό χώρο του σκάφους.
Σημειώνεται ότι το εύρος των προαναφερόμενων ανοιγμάτων και η κατάσταση στην οποία διαπιστώθηκαν αποκλείουν ενδεχόμενη πρόκλησή τους κατά τη βύθιση του σκάφους. Κατά συνέπεια εκτιμάται ότι προϋπήρχαν και προκλήθηκαν σε προγενέστερη χρονική περίοδο του ναυτικού ατυχήματος.

Εικόνα 9: Τα ανοίγματα στο πρυμναίο αριστερό μέρος του σκάφους. (Πηγή: Λ/Χ Ρεθύμνου)

Σύμφωνα με πληροφορίες που συλλέχθηκαν κατά τη διερεύνηση του ναυτικού ατυχήματος προέκυψε ότι τα ανοίγματα τα οποία περιγράφονται στην παράγραφο 4.3.1, από τα οποία παρατηρήθηκε διαρροή ύδατος κατά τον έλεγχο της στεγανότητας, προκλήθηκαν κατά τη διάρκεια έντονης κακοκαιρίας 1 με 2 εβδομάδες περίπου πριν το ναυτικό ατύχημα. Ειδικότερα το ΜΑΚΡΗΣ ΜΑΝΩΛΗΣ είχε επαφή με την προβλήτα και παρακείμενα σκάφη με αποτέλεσμα τη δημιουργία των εν λόγω ζημιών. Ο Κυβερνήτης του σκάφους γνώριζε τις προαναφερόμενες ζημιές και επιχείρησε σταδιακά να τις αποκαταστήσει και να στεγανοποιήσει το σκάφος με χρήση μονωτικού υλικού (στόκου).

Ωστόσο, πλήρης αποκατάσταση των ζημιών δεν είχε πραγματοποιηθεί με αποτέλεσμα αρκετά σημεία του περιβλήματος να παραμένουν ανοιχτά και με τον τρόπο αυτό να επηρεάζεται η στεγανότητα του σκάφους. Κατά τη διάρκεια που το σκάφος παρέμενε ελλιμενισμένο δεν παρουσίαζε εισροή υδάτων από τα ανοίγματα που είχαν προκληθεί. Αντίθετα, το σκάφος κατά την πλεύση του παρουσίαζε εισροή υδάτων στο εσωτερικό του λόγω της επίδρασης του κυματισμού επί των περιοχών του περιβλήματος όπου βρίσκονταν οι εν λόγω ζημιές. Η εισροή αυτή ήταν ελεγχόμενη και ο Κυβερνήτης απαντούσε τα ύδατα που εισέρεαν με χρήση της χειροκίνητης αντλίας.

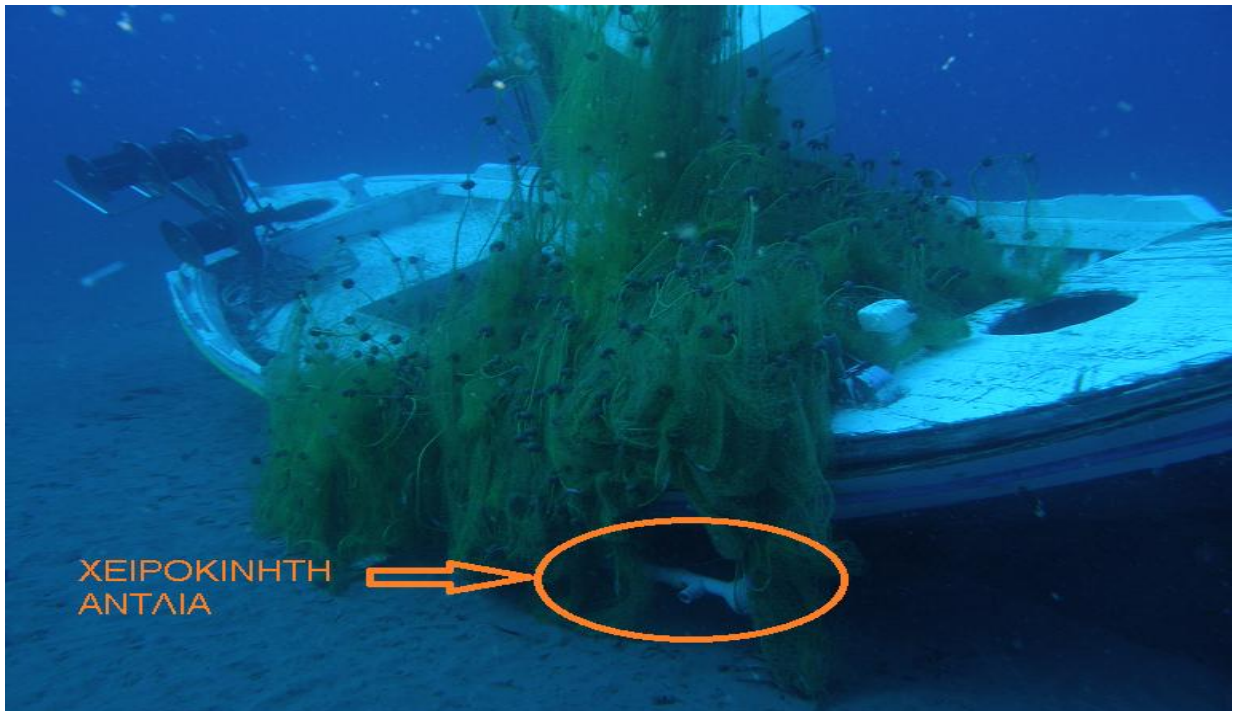
- .2 Στο πρυμναίο μέρος του σκάφους, πλησίον των χειριστηρίων της προωστήριας μηχανής, βρέθηκαν τα δίχτυα συνολικού μήκους περίπου 1.400 μέτρων. Μέρος των δικτύων ήταν εξωτερικά του σκάφους και μεταξύ αυτών βρέθηκε μια χειροκίνητη αντλία απάντλησης υδάτων.

Εικόνα 10: Η χειροκίνητη αντλία όπως βρέθηκε στο σημείο βύθισης την ημέρα του ατυχήματος. (πηγή: Λ/Χ Ρεθύμνου)

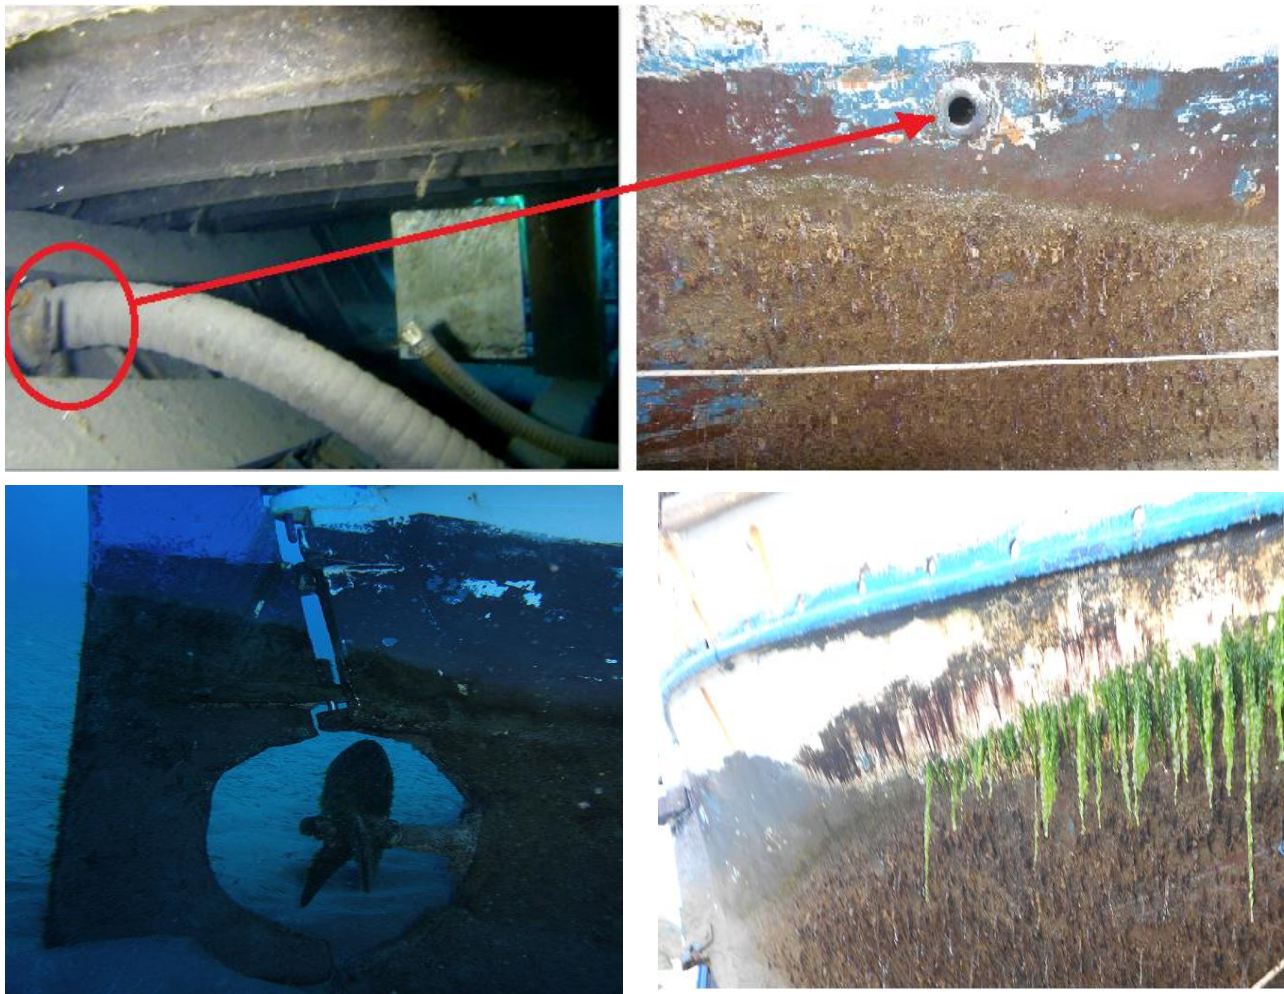
- .7 Η εισαγωγή νερού ψύξης της προωστήριας μηχανής καθώς και ο σχετός καυσαερίων της βρίσκονταν στη θέση τους χωρίς εμφανείς ζημιές, ενώ η έλικα βρισκόταν κανονικά στη θέση της.

Εικόνες 11 α, β γ & δ: Η ελαστική σωλήνωση εξαγωγής καυσαερίων εντός τους σκάφους καθώς και η εξαγωγή αυτών στην πλευρά του σκάφους. (11 α-β). Η έλικα όπως βρέθηκε στο σημείο βύθισης. (11γ.) Στα ύφαλα του σκάφους διαπιστώθηκε εκτενής ύπαρξη στρειδιών (11δ). (Πηγή: Λ/Χ Ρεθύμνου)

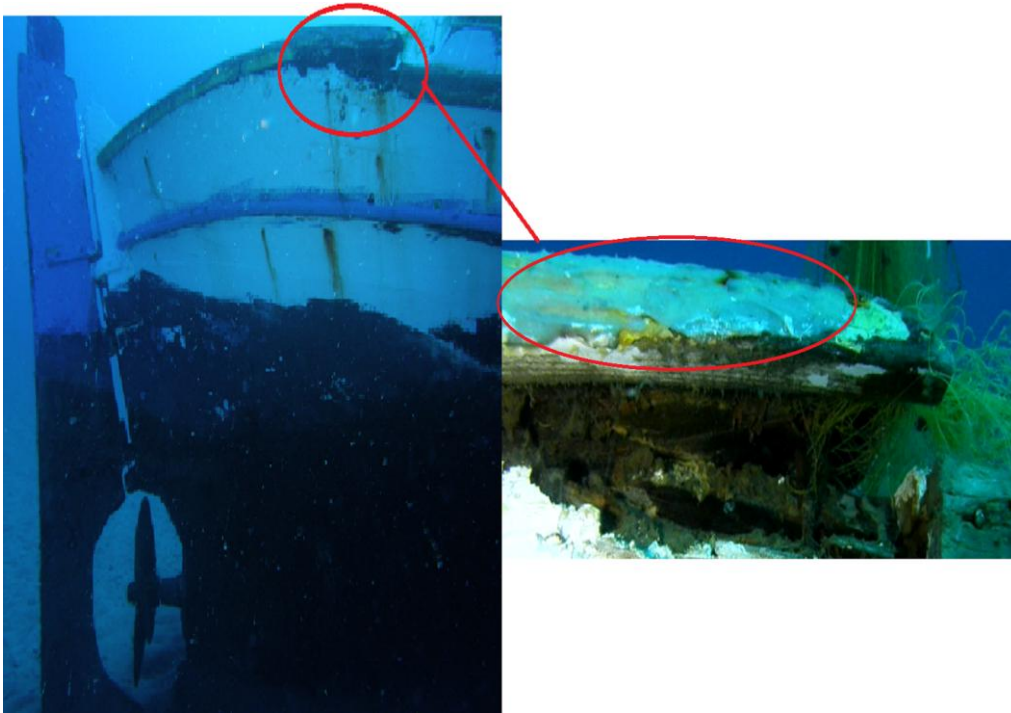
Εικόνα 12: Άνοιγμα στο πρυμναίο δεξιό μέρος του σκάφους. (Πηγή: Λ/Χ Ρεθύμνου)

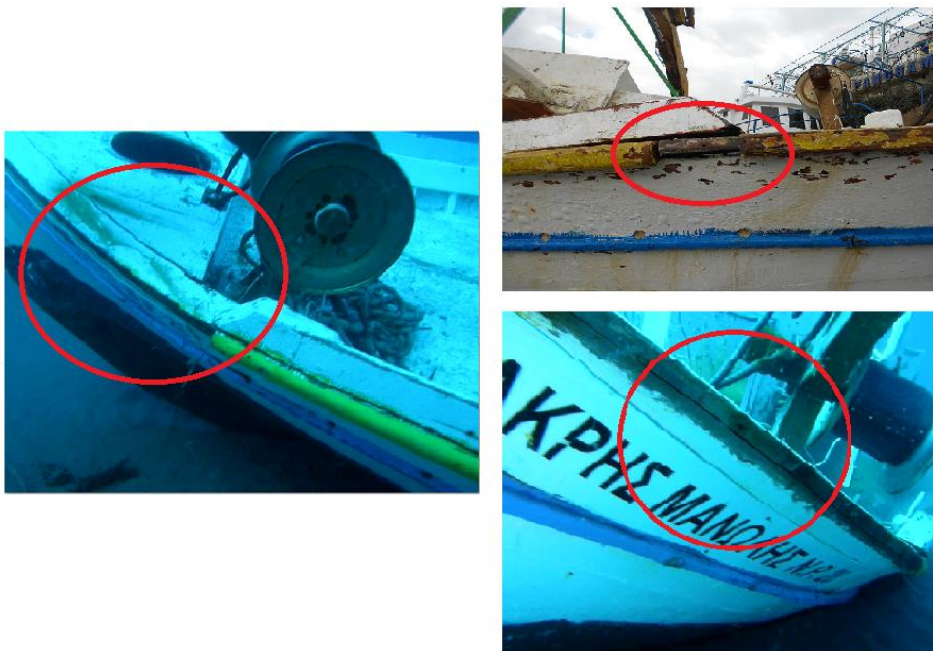
Εικόνες 13 α, β & γ: Τα ανοίγματα στο πρυμναίο μέρος του σκάφους. (Πηγή: Λ/Χ Ρεθύμνου)

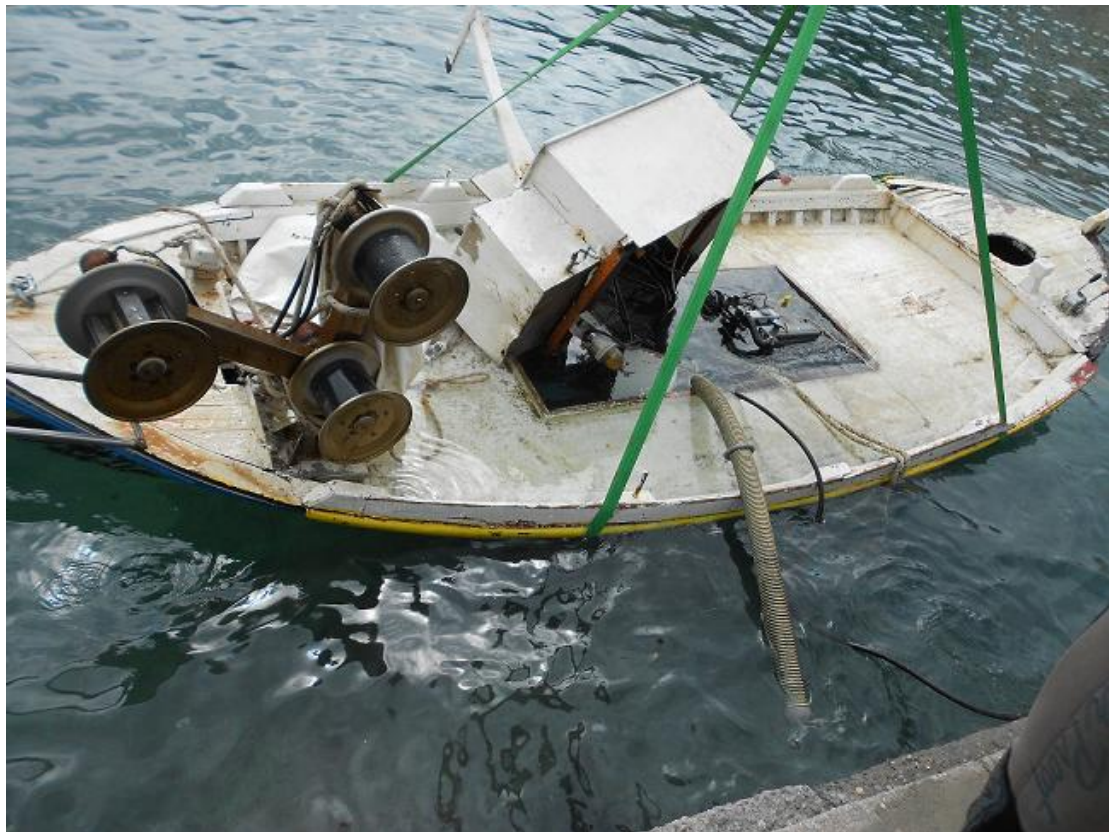
Μετά την ολοκλήρωση της ανέλκυσης πραγματοποιήθηκε πλήρωση του σκάφους με νερό με σκοπό να ελεγχθεί η στεγανότητά του. Η προαναφερόμενη ενέργεια διενεργήθηκε με την παρουσία ναυπηγού και διαπιστώθηκε διαρροή νερού από το περίβλημα του σκάφους (“πέτσωμα”) περιμετρικά και μόνο πάνω από την ίσαλο γραμμή.

Κατά συνέπεια η εισροή υδάτων στον εσωτερικό χώρο του σκάφους, λόγω ενδεχόμενου ρήγματος στα ύφαλα, πιθανής βλάβης στο σύστημα στεγανοποίησης του άξονα ή θραύσης σωλήνωσης η οποία δεν έγινε αντιληπτή από τον Κυβερνήτη και οδήγησε σε αιφνίδια εισροή υδάτων στο εσωτερικό του σκάφους δύναται να αποκλειστεί.

Εικόνα 14: Στιγμιότυπο από τη διαδικασία απάντλησης των υδάτων από το ΜΑΚΡΗΣ ΜΑΝΩΛΗΣ (Πηγή: Λ/Χ Ρεθύμνου)

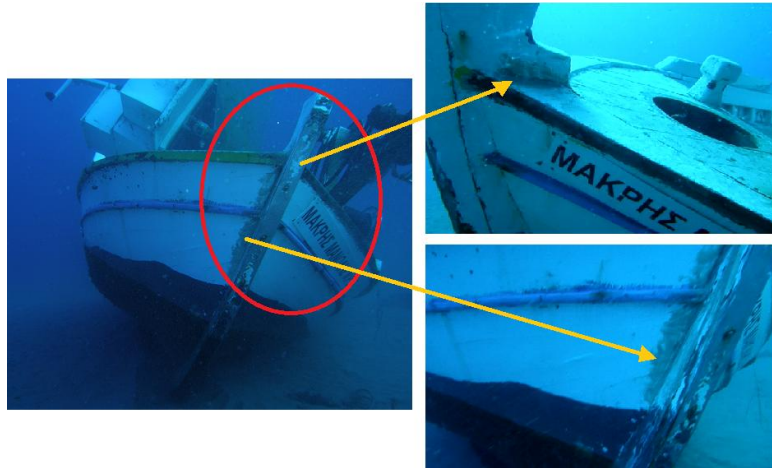
Εικόνα 15 α,β,γ: Φωτογραφίες της πρόχειρης επισκευής με χρήση στόκου στο σκάφος. (Πηγή: Λ/Χ Ρεθύμνου)

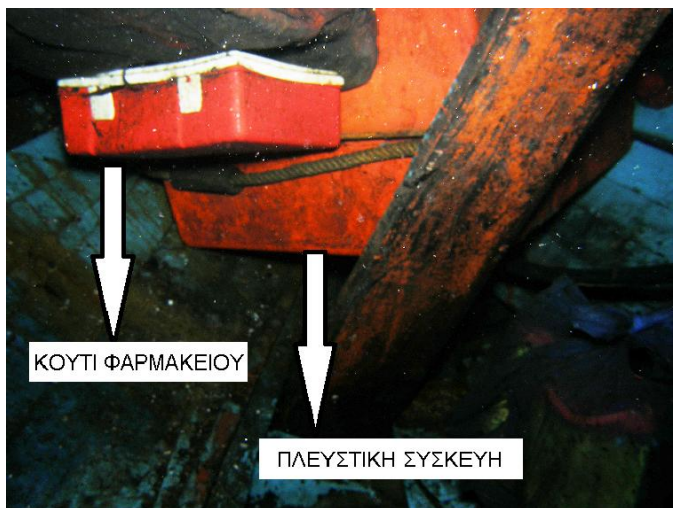
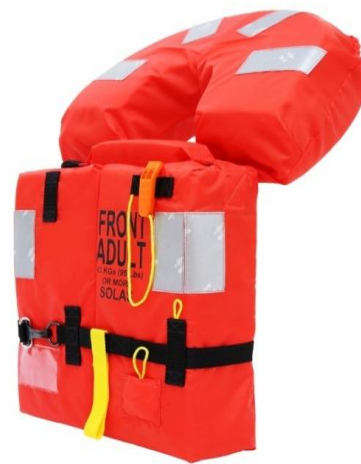
Επιπλέον των ανωτέρω, σύμφωνα με την υφιστάμενη νομοθεσία και ειδικότερα την παράγραφο 5 του άρθρου 35, του Β.Δ. 36/1967 (ΦΕΚ 9 Α'), (Περί εγκρίσεως του Κανονισμού «περί σωστικών μέσων των πλοίων»), οι ατομικές σωσίβιες ζώνες πρέπει να τοποθετούνται σε σημείο όπου θα είναι εύκολα προσιτές. Σύμφωνα με τις πληροφορίες οι οποίες συλλέχθηκαν το ΜΑΚΡΗΣ ΜΑΝΩΛΗΣ ήταν εφοδιασμένο με συμβατικού τύπου ατομικές σωσίβιες ζώνες, οι οποίες ήταν τοποθετημένες στον εσωτερικό χώρο του σκάφους. Ο εν λόγω χώρος χρησιμοποιείται σχεδόν από όλους του Κυβερνήτες παρόμοιου τύπου αλιευτικών σκαφών ως ο καταλληλότερος για τη φύλαξή τους καθόσον εξασφαλίζει την εύκολη πρόσβαση σε περίπτωση ανάγκης και την προστασία τους από τυχόν φθορές. Επιπρόσθετα, υπογραμμίζεται ότι οι συμβατικού τύπου ατομικές σωσίβιες ζώνες δυσχεραίνουν την κίνηση του ατόμου που τις φοράει, ως εκ τούτου οι αλιείς δεν τις φέρουν επάνω τους κατά τη διάρκεια της αλιευτικής τους δραστηριότητας. Κατά συνέπεια, επί του εξεταζόμενου ναυτικού ατυχήματος, όπου περιλαμβάνεται το ενδεχόμενο ακούσιας πτώσης του Κυβερνήτη από το σκάφος, συνάγεται ότι οι ατομικές σωσίβιες ζώνες αυτού του τύπου και ο χώρος φύλαξής τους καθιστούσαν αδύνατη την χρησιμοποίησή τους και δεν δύναντο να συμβάλουν στη διάσωση του Κυβερνήτη.

Εικόνες 17 & 18: Το κουτί πρώτων βοηθειών/φαρμακείου και η πλευστική συσκευή όπως βρέθηκαν την ημέρα του ατυχήματος στο σημείο βύθισης του σκάφους και ατομική σωσίβια ζώνη συμβατικού τύπου. (Πηγή: Λ/Χ Ρεθύμνου)
