ΥΠΟΥΡΓΕΙΟ ΝΑΥΤΙΛΙΑΣ ΚΑΙ ΑΙΓΑΙΟΥ
ΕΛΛΗΝΙΚΗ ΥΠΗΡΕΣΙΑ ΔΙΕΡΕΥΝΗΣΗΣ ΝΑΥΤΙΚΩΝ
ΑΤΥΧΗΜΑΤΩΝ ΚΑΙ ΣΥΜΒΑΝΤΩΝ (ΕΛΥΔΝΑ)

ΕΚΘΕΣΗ ΔΙΕΡΕΥΝΗΣΗΣ ΝΑΥΤΙΚΟΥ ΑΤΥΧΗΜΑΤΟΣ
03/2013

ΘΕΜΑ: ΒΥΘΙΣΗ ΤΗΣ ΦΟΡΤΗΓΙΔΑΣ «ΑΓΙΟΣ ΔΙΟΝΥΣΙΟΣ», Ν.ΘΕΣΣΑΛΟΝΙΚΗΣ 1507

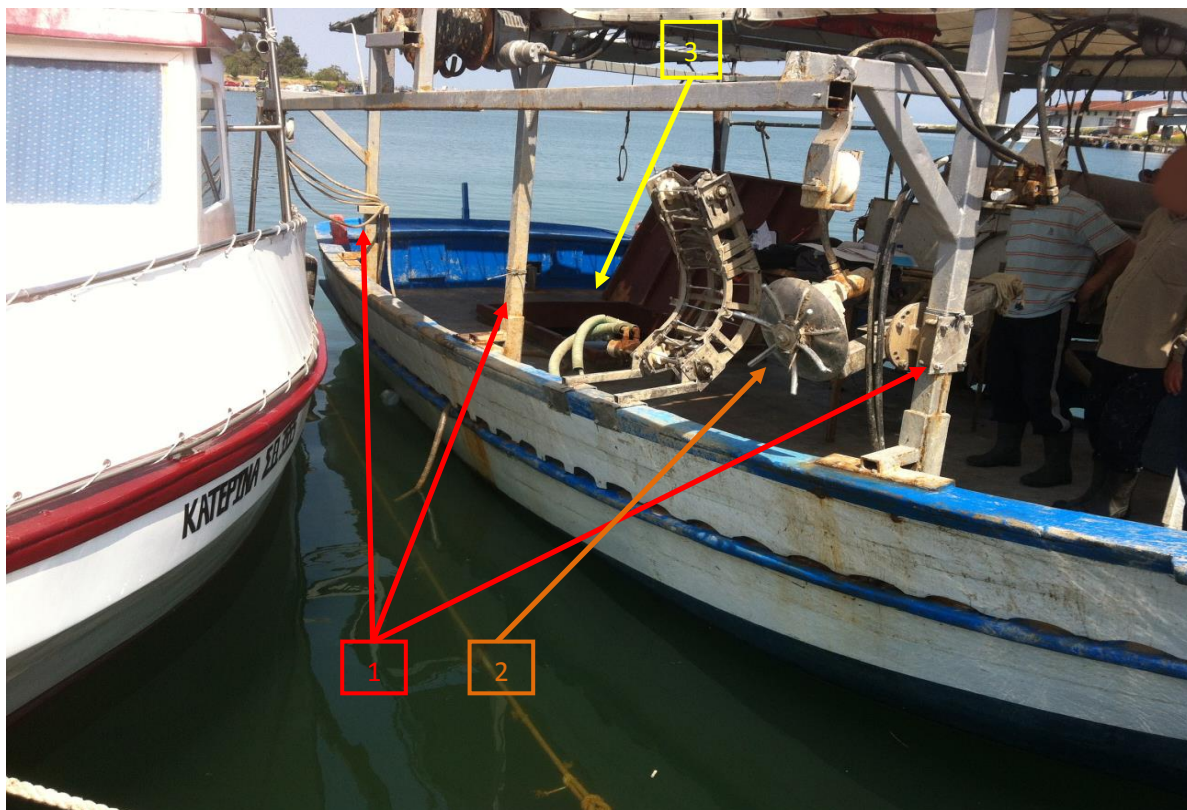
Εικόνα 3: Φωτογραφία του σκάφους όπου εμφανίζεται η κατασκευή για την ανακρέμαση των μυδιών (1), ο υδραυλικός μηχανισμός για την άρση των μυδιών από τη θάλασσα (2) και το κάλυμμα μηχανοστασίου (3).

Το 2010, η υπερκατασκευή μετατοπίστηκε στο πρωαίο τμήμα του σκάφους και στη θέση της, πάνω από το μηχανοστάσιο τοποθετήθηκε ξύλινο κάλυμμα (βλ. εικόνα 3). Ο σκοπός της εν λόγω μετασκευής αφορούσε στη δημιουργία επαρκούς χώρου στο κατάστρωμα για τις εργασίες οι οποίες πραγματοποιούνται και βασίστηκε σε ακολουθούμενες πρακτικές οι οποίες είχαν εφαρμοσθεί σε παρόμοια σκάφη στην ευρύτερη περιοχή.

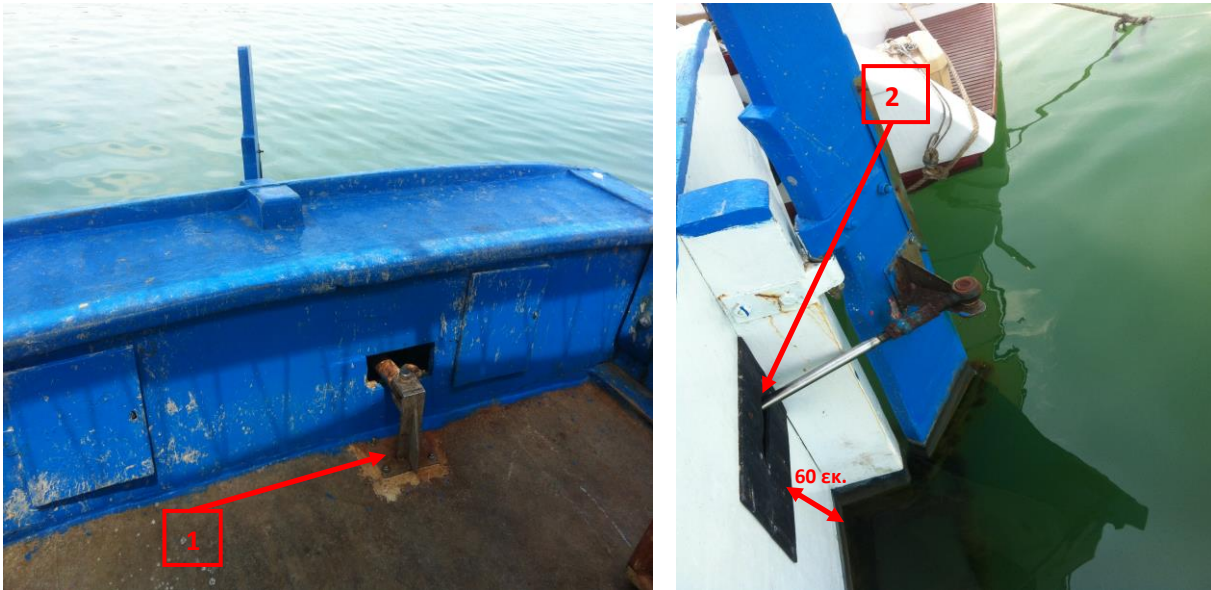
Ειδικότερα, η οπή στον καθρέπτη της πρύμνης ήταν διαστάσεων 20εκ x 8 εκ και ευρίσκετο σε ύψος 60 εκατοστών από την ίσαλο του σκάφους σε άφορτη κατάσταση. Από την εσωτερική πλευρά η οπή ευρίσκετο σε ύψος 7 εκατοστών από το κατάστρωμα του σκάφους. Την εν λόγω οπή διαπερνούσε το βάκτρο του υδραυλικού μηχανισμού πηδαλιουχίας, το οποίο κατέληγε στο σημείο άρμωσης με το πηδάλιο (βλ. εικόνες 4,6).

Εικόνα 4: Το σημείο έδρασης του μηχανισμού πηδαλίου (1) και το σημείο από το οποίο ο μηχανισμός διαπερνούσε το περίβλημα του σκάφους καταλήγοντας στην άρμωση με το πηδάλιο (2).

Στο πλαίσιο λήψης διορθωτικών μέτρων, ο Κυβερνήτης και ιδιοκτήτης του «ΑΓΙΟΣ ΔΙΟΝΥΣΙΟΣ» μετά την ανέλκυση του σκάφους τοποθέτησε ελαστικό παρέμβυσμα (λάστιχο) στην οπή που ευρίσκεται στον καθρέπτη της πρύμνης, με σκοπό τον περιορισμό του εύρους της. Η εν λόγω ενέργεια είχε προηγηθεί της επίσκεψης της ομάδας διερεύνησης για την εξέταση του ναυτικού ατυχήματος και διακρίνεται στην εικόνα 4.

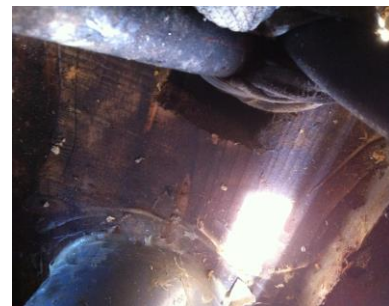
Επιπλέον, στο κατάστρωμα του σκάφους υφίσταντο δύο ανοίγματα πλησίον του καθρέπτη της πρύμνης. Το ένα άνοιγμα συνίστατο σε οπή την οποία διαπερνούσαν δύο υδραυλικοί σωλήνες του μηχανισμού πηδαλιουχίας (μαρκούτσια), χωρίς κατάλληλη στεγανοποίηση για την εξασφάλιση της στεγανότητας του καταστρώματος.

Εικόνα 5: Η οπή στο κατάστρωμα για τους σωλήνες του μηχανισμού πηδαλιουχίας.

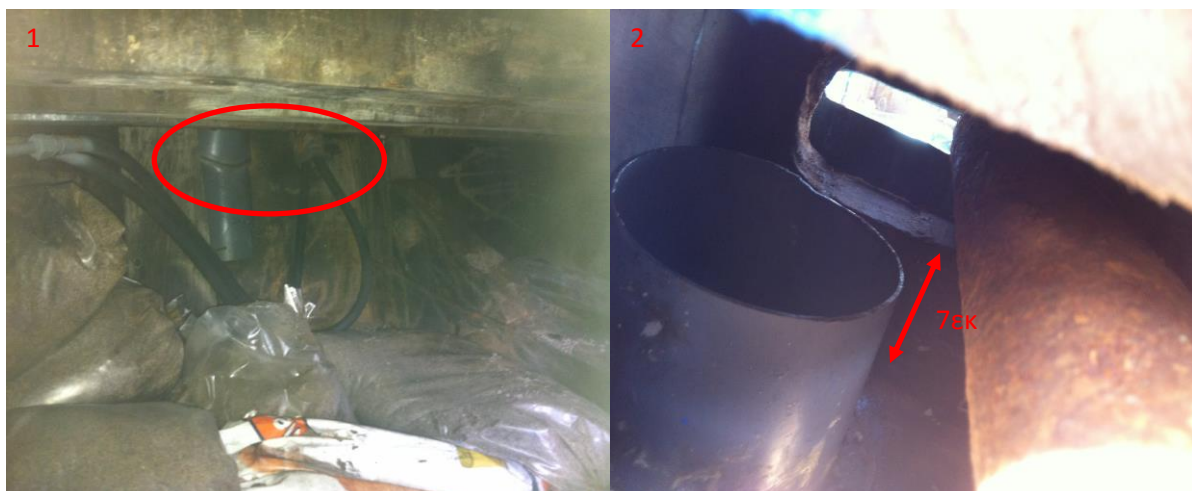
Το δεύτερο άνοιγμα συνίστατο σε πλαστικό σωλήνα διαμέτρου 10εκ., ο οποίος είχε τοποθετηθεί για τον αερισμό του μηχανοστασίου, σε ύψος 11εκ. από την επιφάνεια του καταστρώματος (Βλ. Εικόνα 6).

Εικόνα 6: Φωτογραφία 1: Ο σωλήνας αερισμού μηχανοστασίου και οι σωλήνες μηχανισμού πηδαλιουχίας στην εσωτερική πλευρά του μηχανοστασίου σκάφους. Φωτογραφία 2: Ο σωλήνας αερισμού από την εξωτερική πλευρά του καταστρώματος και η οπή στον καθρέπτη της πρύμνης, εντός της ξύλινης κατασκευής.

Κατά συνέπεια, λόγω του κυματισμού, ο οποίος υπερέβαινε την κατακόρυφη απόσταση της οπής από την επιφάνεια της θάλασσας, εισέρεαν ύδατα στον χώρο του μηχανοστασίου μέσω αυτής και των δύο ανοιγμάτων στο κατάστρωμα του πλοίου. Το γεγονός αυτό δεν έγινε αντιληπτό από τον Κυβερνήτη και τους επιβαίνοντες καθόσον ο χώρος του μηχανοστασίου καλυπτόταν με ξύλινο κάλυμμα και πάνω από αυτό ευρίσκετο στοιβαγμένο το φορτίο μυδιών, με αποτέλεσμα να μην καθίσταται δυνατός ο έλεγχος και η επίβλεψή του.

Στη συνέχεια, προέβη σε κατάλληλη τροποποίηση του μηχανισμού πηδαλιουχίας, του σωλήνα αερισμού του μηχανοστασίου και στεγανοποίηση της οπής στον καθρέπτη της πρύμνης και (Βλ. εικόνα 8).

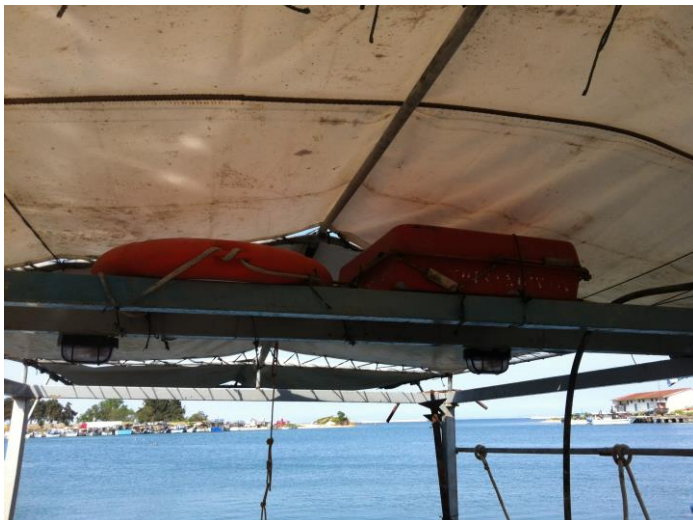
Επιπρόσθετα, τα κυκλικά σωσίβια και η πλευστική συσκευή ήταν δεμένα στη μεταλλική κατασκευή του σκίαστρου του σκάφους και κάτω από αυτή (Βλ. Εικόνα 7).

Ως εκ τούτου, δεν κατέστη δυνατή η ελεύθερη επίπλευσή τους όταν βυθίστηκε το σκάφος, με αποτέλεσμα ο Κυβερνήτης και οι επιβαίνοντες όταν βρέθηκαν στη θάλασσα να συγκρατηθούν από τις σημαδούρες της εγκατάστασης.

Εικόνα 7: Πλευστική συσκευή και κυκλικό σωσίβιο προσδεμένα στη μεταλλική κατασκευή του σκιάστρου.

15/2013 Η τοποθέτηση της πλευστικής συσκευής και των κυκλικών σωσιβίων με κατάλληλο τρόπο, ώστε να εξασφαλίζεται ελεύθερη επίπλευση σε περίπτωση βύθισης.

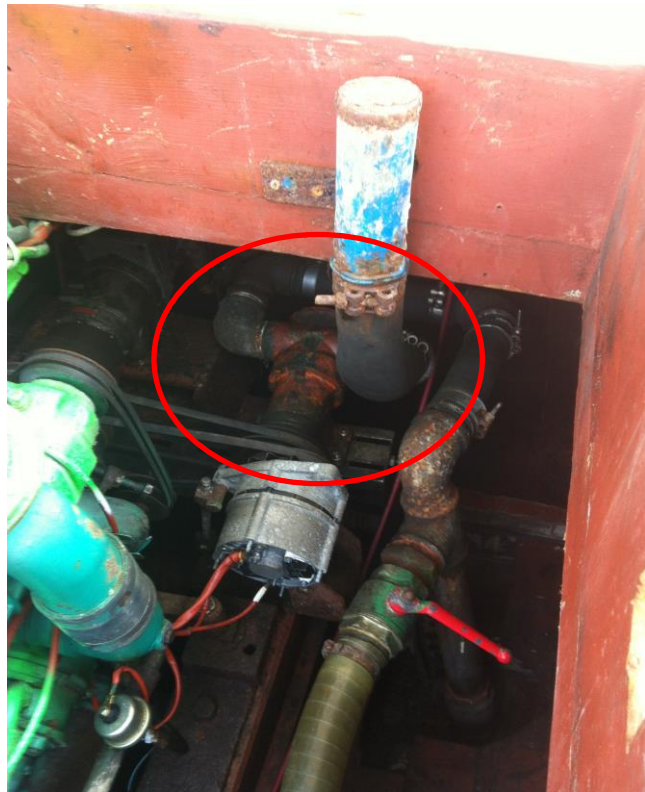
Το «ΑΓΙΟΣ ΔΙΟΝΥΣΙΟΣ» έφερε μία αντλία κυτών, εξηρημένη στην κύρια μηχανή (Βλ. εικόνα 8). Η μετάδοση της κίνησης πραγματοποιείται με μάντα και για τη λειτουργία της απαιτείτο πρόσβαση στο χώρο του μηχανοστασίου και το άνοιγμα του κατάλληλου επιστομίου.

Η εν λόγω αντλία κατά την εξέλιξη του ναυτικού ατυχήματος δεν τέθηκε σε λειτουργία, καθόσον ο Κυβερνήτης και οι επιβαίνοντες δεν αντιλήφθηκαν την εισροή υδάτων στο χώρο του μηχανοστασίου.

Εικόνα 8: Η εξηρημένη αντλία κυτών του «ΑΓΙΟΣ ΔΙΟΝΥΣΙΟΣ»
