**ΕΛΛΗΝΙΚΗ ΥΠΗΡΕΣΙΑ ΔΙΕΡΕΥΝΗΣΗΣ ΝΑΥΤΙΚΩΝ
ΑΤΥΧΗΜΑΤΩΝ ΚΑΙ ΣΥΜΒΑΝΤΩΝ (ΕΛΥΔΝΑ)**

ΕΚΘΕΣΗ ΔΙΕΡΕΥΝΗΣΗΣ ΝΑΥΤΙΚΟΥ ΑΤΥΧΗΜΑΤΟΣ 09/2014

ΕΚΡΗΞΗ ΣΤΟΝ ΠΛΩΤΟ ΔΙΑΧΩΡΙΣΤΗΡΑ «ΤΑΣΟΣ ΙΙ» Ν.Θ.217

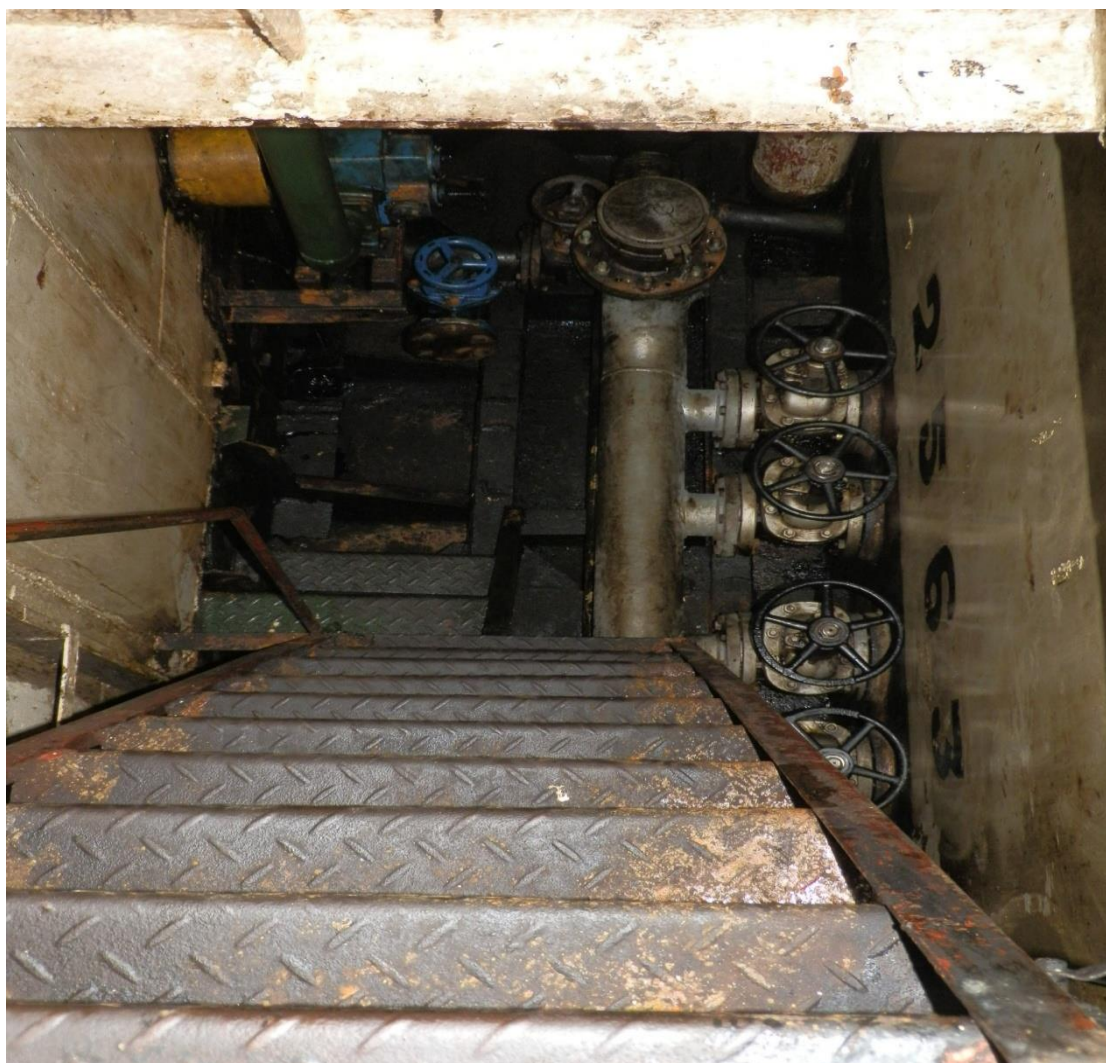
Εικόνα 1: Η κάθοδος της κλίμακας προς το πάτωμα του αντλιοστασίου

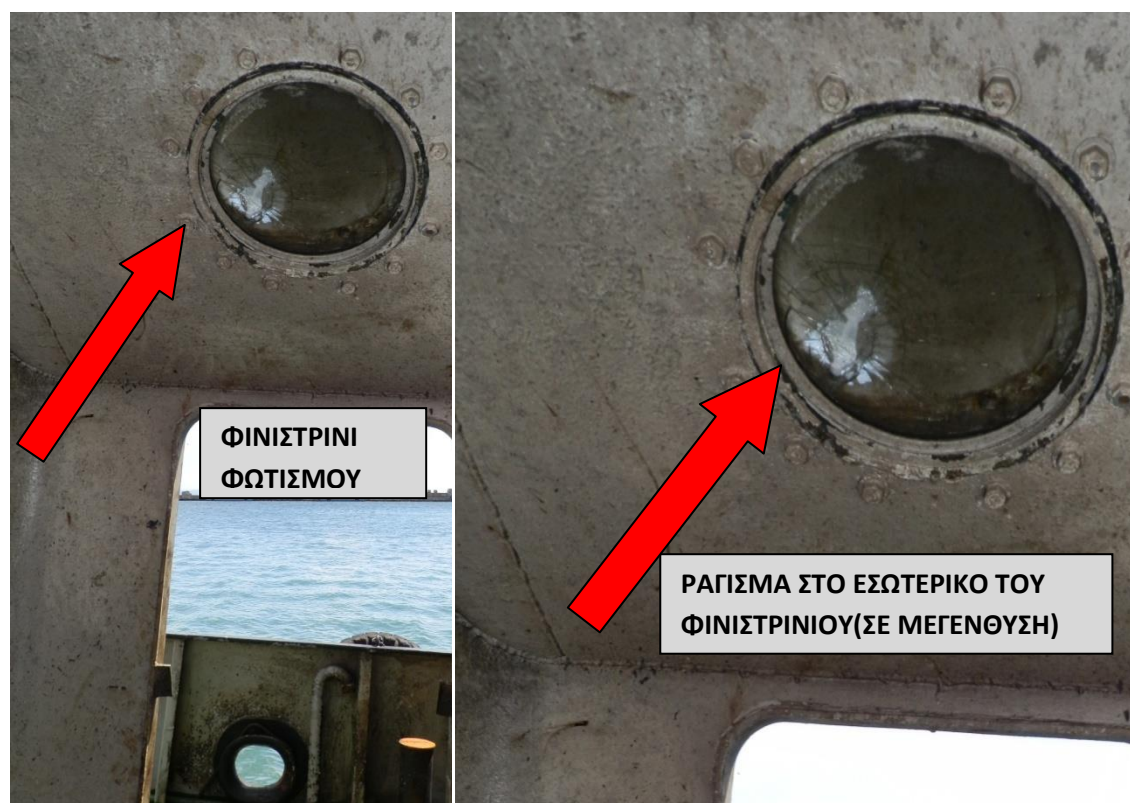
Εκτός από το σοβαρό τραυματισμό του ναυτικού όπως αναφέρθηκε προηγουμένως, από τα ευρήματα στο χώρο εισόδου του αντλιοστασίου κατά την διενέργεια αυτοψίας παρατηρήθηκε ένα ραγίσμα στο εσωτερικό του τζαμιού που βρίσκεται στο φινιστρίνι, άνωθεν της πόρτας εισόδου του αντλιοστασίου, το οποίο πιθανόν να δημιουργήθηκε από την εκτίναξη μεταλλικού αντικειμένου κατά την διάρκεια της έκρηξης (Εικόνα 2). Σύμφωνα με στοιχεία που έχουν αντληθεί από την τεχνική έκθεση πραγματογνωμοσύνης³ που διεξήχθη για την προανακριτική διαδικασία, εξωτερικά της εισόδου του αντλιοστασίου υπήρχαν στοίβες πανιών, ελαστικών και καλωδίων ηλεκτρικού ρεύματος εν μέρει καμένα, τα οποία πιθανόν αρχικά να βρίσκονταν εσωτερικά του χώρου του αντλιοστασίου και να πήραν φωτιά κατά την έκρηξη.

Εικόνα 2: Το φινιστρίνι άνωθεν της πόρτας εισόδου του αντλιοστασίου (με το ραγισμένο σημείο του)

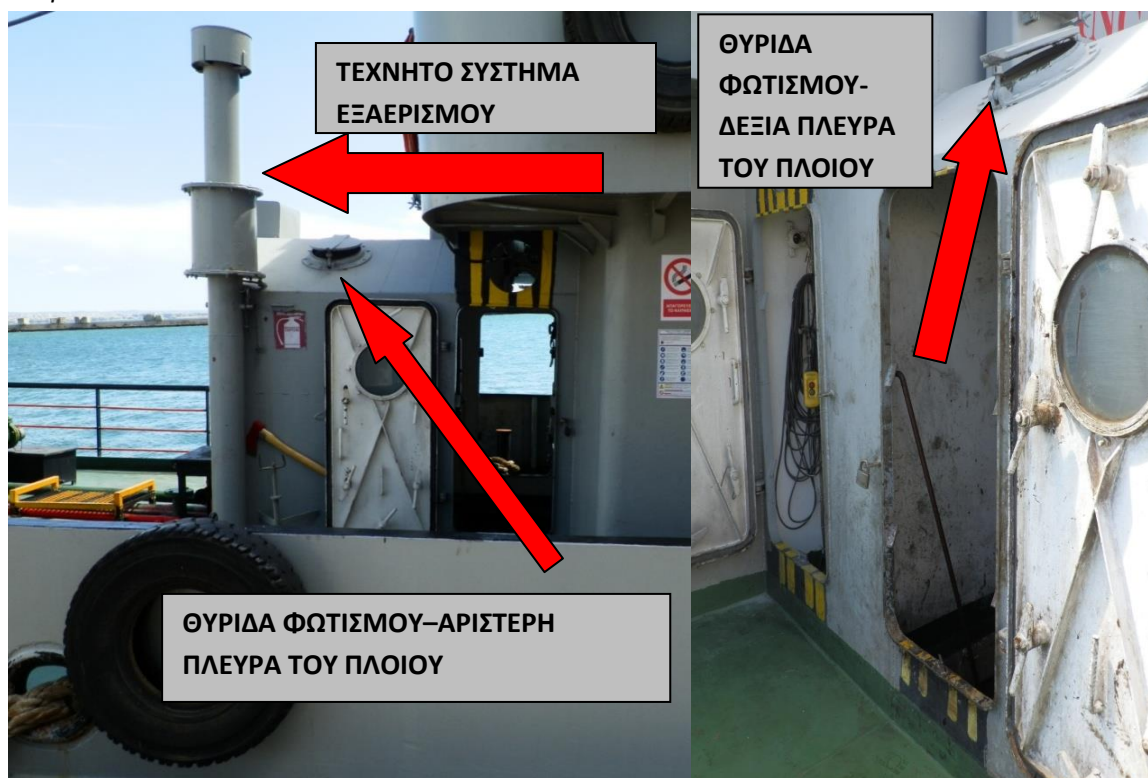
Στο χώρο του αντλιοστασίου υπάρχει (μηχανικό) σύστημα εξαερισμού αντεκρηκτικού τύπου, το οποίο κατεβαίνει μέχρι την περιοχή των σεντινών του αντλιοστασίου αλλά την ημέρα του ατυχήματος δεν χρησιμοποιήθηκε (Εικόνα 6). Τα φινιστρίνια φωτισμού του αντλιοστασίου (Εικόνες 6,7) ήταν πακτωμένα και δεν υπήρχε δυνατότητα φυσικού αερισμού του χώρου μέσω αυτών.

Σύμφωνα με την παράγραφο 4.6 του εγχειριδίου λειτουργίας της Π/Δ ΤΑΣΟΣ II, το σύστημα εξαερισμού του αντλιοστασίου θα πρέπει να είναι σε λειτουργία για την ασφαλή είσοδο σε αυτό. Η πρόβλεψη αυτή περιορίζεται βέβαια μόνο για εργασίες που σχετίζονται με την παραλαβή πετρελαιοειδών καταλοίπων και το διάστημα προ της εν λόγω εργασίας, αλλά είναι ενδεικτική του κινδύνου που υπάρχει όταν εκτελούνται εργασίες στο αντλιοστάσιο. Δεν υπήρχε στο εγχειρίδιο εντούτοις, πρόβλεψη για λειτουργία του αερισμού για είσοδο ή εκτέλεση άλλων εργασιών στο αντλιοστάσιο, όπως επί παραδείγματι του καθαρισμού. Όμως, σύμφωνα με έκδοση⁴ του I.L.O κατά την εκτέλεση εργασιών σε αντλιοστάσια θα πρέπει: «Σε κάθε αντλιοστάσιο πρέπει να προβλέπεται και να διατηρείται σε καλή κατάσταση επαρκές σύστημα αερισμού και φωτισμού εγκεκριμένο για χρήση σε εύφλεκτες συνθήκες» [...] «Πριν επιτραπεί σε οποιονδήποτε ναυτικό η είσοδος σε αντλιοστάσιο,, πρέπει να τεθεί σε λειτουργία το σύστημα αερισμού για αρκετή ώρα, ώστε να απομακρυνθεί κάθε εύφλεκτο αέριο που μπορεί να υπήρχε μέσα και πρέπει να συνεχίσει να λειτουργεί όση ώρα γίνονται χειρισμοί φορτίου ή έρματος ή παραμένουν άτομα σε αυτό».

Εικόνα 6: διατάξεις εξαερισμού αντλιοστασίου

Λαμβάνοντας υπόψη τα ανωτέρω, συνάγεται ότι την ημέρα του ατυχήματος δεν είχε γίνει σωστός αερισμός/εξαερισμός του χώρου του αντλιοστασίου, με αποτέλεσμα οιαδήποτε ποσότητα πτητικών αερίων που υπήρχε εντός του χώρου, να μην απομακρυνθεί, με συνέπεια τη δημιουργία συνθηκών εκρηκτικού περιβάλλοντος.

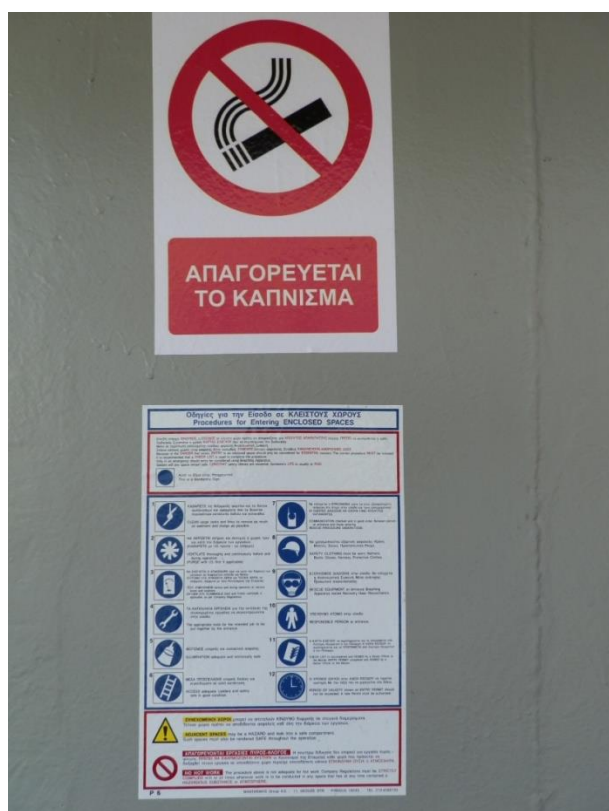
Ταυτόχρονα, σύμφωνα με το άρθρο 6 του Π.Δ.1349/1981 (ΦΕΚ 336 Α) «Κανονισμός προλήψεως εργατικών ατυχημάτων στα πλοία», οι χώροι του πλοίου όπου δύνανται να διέλθουν ή να εργαστούν άνθρωποι, πρέπει να αερίζονται και να φωτίζονται διαρκώς. Σύμφωνα πάλι με το άρθρο 13 του ίδιου Π.Δ., στους χώρους όπου υπάρχει κίνδυνος (μεταξύ των κινδύνων λογίζεται και ο κίνδυνος έκρηξης ή ανάφλεξης) πρέπει να τοποθετούνται ενδεικτικά σήματα, τα οποία εφιστούν την προσοχή στους εργαζόμενους για τα μέτρα προφύλαξης που πρέπει να λάβουν. Στην είσοδο του αντλιοστασίου δεν είχε τοποθετηθεί ενδεικτική σήμανση η οποία να επισήμανε τα μέτρα προφύλαξης που πρέπει να τηρούνται πριν την είσοδο σε κλειστούς χώρους. Η μόνη σήμανση που υπήρχε βρισκόταν από την αριστερή πλευρά του πλοίου πλησίον της πόρτας του μηχανοστασίου. Οπως ήδη έχει αναφερθεί τα μέτρα αυτά δεν τηρήθηκαν από τον ναύτη που βρισκόταν επί του πλοίου.

Εικόνα8: Ενδεικτική σήμανση για τα μέτρα προφύλαξης πριν την είσοδο σε κλειστούς χώρους, η οποία βρισκόταν στη αριστερή πλευρά του πλοίου πλησίον της πόρτας του μηχανοστασίου.

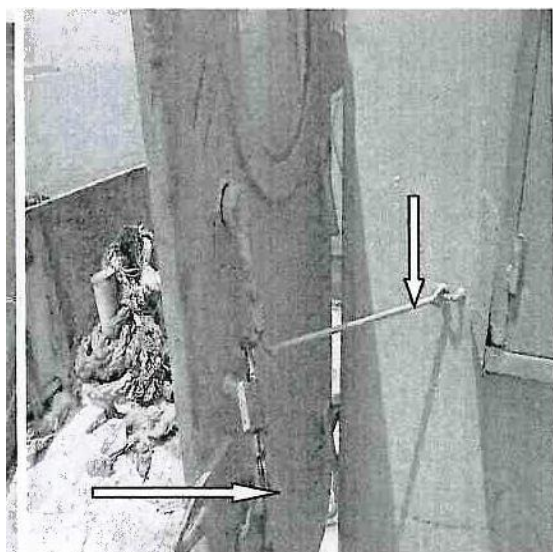
Η έλλειψη σαφών οδηγιών στο εγχειρίδιο λειτουργίας της πλωτής ευκολίας υποδοχής «ΤΑΣΟΣ II», για τα αναγκαία μέτρα προφύλαξης πριν την είσοδο σε χώρους όπως ο εξεταζόμενος (αντλιοστάσιο) κατά την εκτέλεση συνήθων εργασιών συντήρησης ή/και επισκευής, εκτιμάται ότι αποτέλεσε συντελεστικό παράγοντα που οδήγησε στην επέλευση του ναυτικού ατυχήματος. Κατά τη διάρκεια της διαδικασίας συνεντεύξεων αναφέρθηκε ότι η πόρτα εισόδου στον χώρο του αντλιοστασίου (**Εικόνα 10**), η οποία βρίσκεται από την δεξιά πλευρά του πλοίου, παρέμενε κλειστή όταν το πλήρωμα βρισκόταν εκτός του πλοίου και άνοιγε όταν το πλήρωμα ήταν εντός. Την ημέρα του ατυχήματος η εν λόγω πόρτα ανοίχτηκε από τον ναύτη προκειμένου εκτελέσει εργασίες καθαρισμού, ενώ προ του ατυχήματος παρέμενε κλειστή. Σημειώνεται ότι η συγκεκριμένη πόρτα στη μέγιστη θέση του ανοίγματος ασφαλίζει μέσω γάντζου, η οποία όπως διεπιστώθη κατά τη διαδικασία συλλογής στοιχείων δεν ήταν ασφαλισμένη (**Εικόνα 9**).

Εικόνα 9: Ενδεικτική απεικόνιση της πόρτας εισόδου του αντλιοστασίου όταν είναι ασφαλισμένη στη μέγιστη θέση ανοίγματος⁵

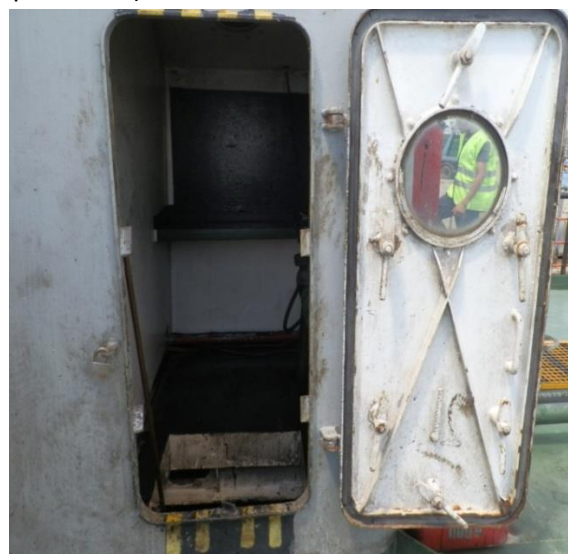
Εικόνα 10: Η πόρτα εισόδου του αντλιοστασίου σε ανοικτή θέση

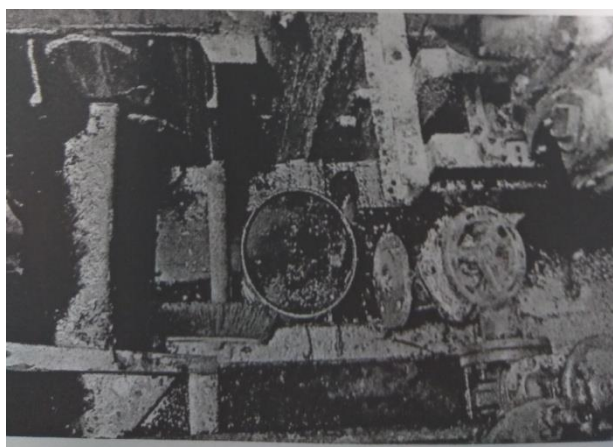
Η έκρηξη σημειώθηκε στο χώρο του αντλιοστασίου, ο οποίος βρίσκεται στο πίσω μέρος του πλοίου και δίπλα στο χώρο του μηχανοστασίου. Ο χώρος του μηχανοστασίου είναι ερμητικά χωρισμένος με τον χώρο του αντλιοστασίου και επικοινωνεί μόνο μέσω των αξόνων των αντλιών, οι οποίοι είναι μονωμένοι (§4.1). Κατά τη διαδικασία συλλογής στοιχείων προέκυψε μεγάλη συγκέντρωση ατμών πτητικών οργανικών ενώσεων στην οροφή του αντλιοστασίου και κάτω από το πατάρι τα οποία εκτιμώνται ότι προήλθαν από συλλογή υγρών αποβλήτων στο δάπεδο του αντλιοστασίου (**Εικόνα11**). Συγκεκριμένα και σύμφωνα με την εκτίμηση του ιδιοκτήτη του πλοίου όπως αυτή καταγράφεται στην από 17/06/2014 έκθεση τεχνικής πραγματογνωμοσύνης, η σύσταση των υγρών αποβλήτων εκτιμάται ότι περιείχε 90% νερό και 10% diesel βαρέως τύπου. Σημειώνεται ότι σύμφωνα με τον I.L.O «Δεν πρέπει να αφήνεται να συγκεντρώνονται λάδια στους υδροσυλλέκτες (σεντίνες) του αντλιοστασίου ή στα γειτονικά διαχωριστικά στεγανά (cofferdams)»⁶. Επιπρόσθετα το υλικό thinner που χρησιμοποίησε ο ναύτης για τον καθαρισμό του αντλιοστασίου, αποτελεί μια χημική ουσία η οποία λόγω της σύστασής της εξατμίζεται πολύ εύκολα, με αποτέλεσμα η οιαδήποτε ανάπτυξη μορίων προερχόμενη από αυτό στον περιβάλλοντα αέρα του αντλιοστασίου, να συνέβαλε επίσης στην δημιουργία εκρηκτικού περιβάλλοντος.

Εικόνα 11: Απεικόνιση του δαπέδου του αντλιοστασίου καλυμμένου με πετρελαιοειδή κατάλοιπα⁷ (Η φωτογραφία αυτή λήφθηκε μετά από ρίψη στην περιοχή του περιεχομένου των πυροσβεστήρων καθώς και υγρών κατασβεστικών μέσων)

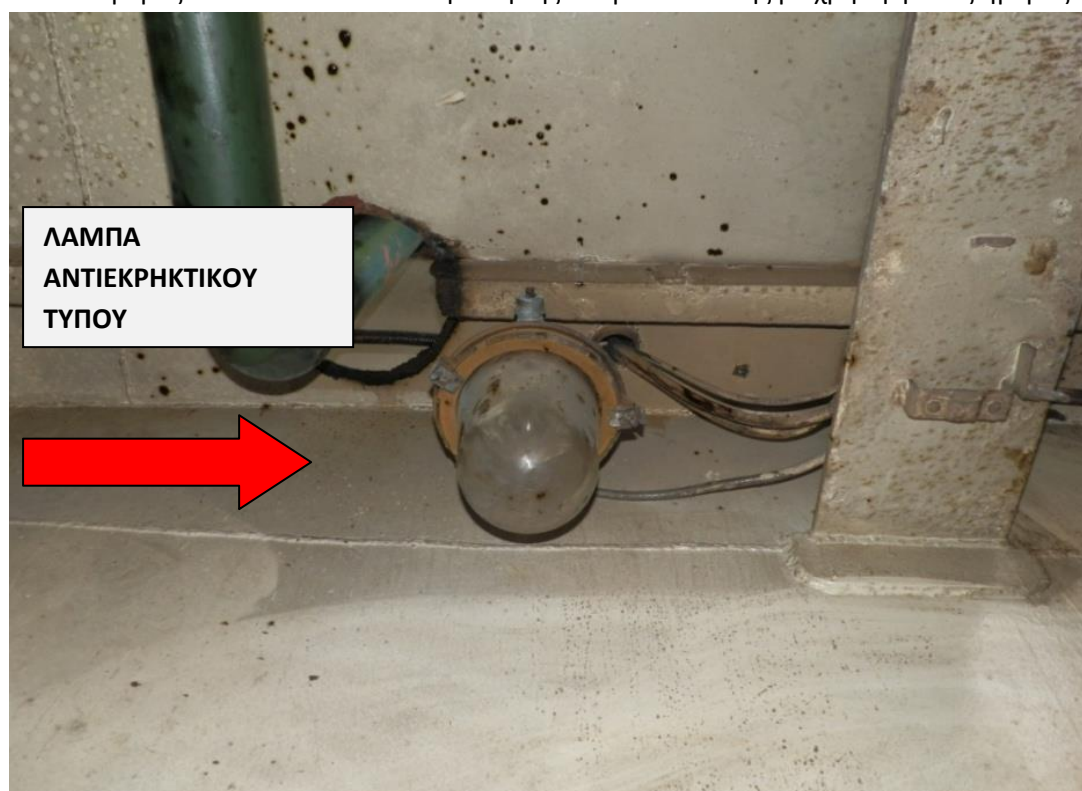
Ο φωτισμός εντός του χώρου του αντλιοστασίου, ο οποίος είναι αντιεκρηκτικού τύπου, (Εικόνα 12) δεν λειτουργούσε την ημέρα του ατυχήματος, αφού διεπιστώθη ότι μετά την έκρηξη ο διακόπτης που έθετε σε λειτουργία τον εν λόγω φωτισμό ήταν κατεβασμένος, δηλ. εκτός λειτουργίας. Από το σημείο αυτό αποφαίνεται ότι όλες οι εργασίες εκτελούνταν στο άνω μέρος του αντλιοστασίου δηλαδή της υπερκατασκευής με χρήση φωτός ημέρας.

Εικόνα 12: λαμπτήρας φωτισμού αντλιοστασίου (αντιεκρηκτικού τύπου)
