ΥΠΟΥΡΓΕΙΟ ΝΑΥΤΙΛΙΑΣ ΚΑΙ ΝΗΣΙΩΤΙΚΗΣ ΠΟΛΙΤΙΚΗΣ  
ΕΛΛΗΝΙΚΗ ΥΠΗΡΕΣΙΑ ΔΙΕΡΕΥΝΗΣΗΣ ΝΑΥΤΙΚΩΝ  
ΑΤΥΧΗΜΑΤΩΝ ΚΑΙ ΣΥΜΒΑΝΤΩΝ (ΕΛΥΔΝΑ)

**ΕΚΘΕΣΗ ΔΙΕΡΕΥΝΗΣΗΣ ΝΑΥΤΙΚΟΥ ΑΤΥΧΗΜΑΤΟΣ**  
**09/2015**

**ΒΥΘΙΣΗ ΒΟΗΘΗΤΙΚΟΥ ΙΧΘΥΟΚΑΛΛΙΕΡΓΕΙΑΣ «ΜΙΝΣΤΡΕΛ»**

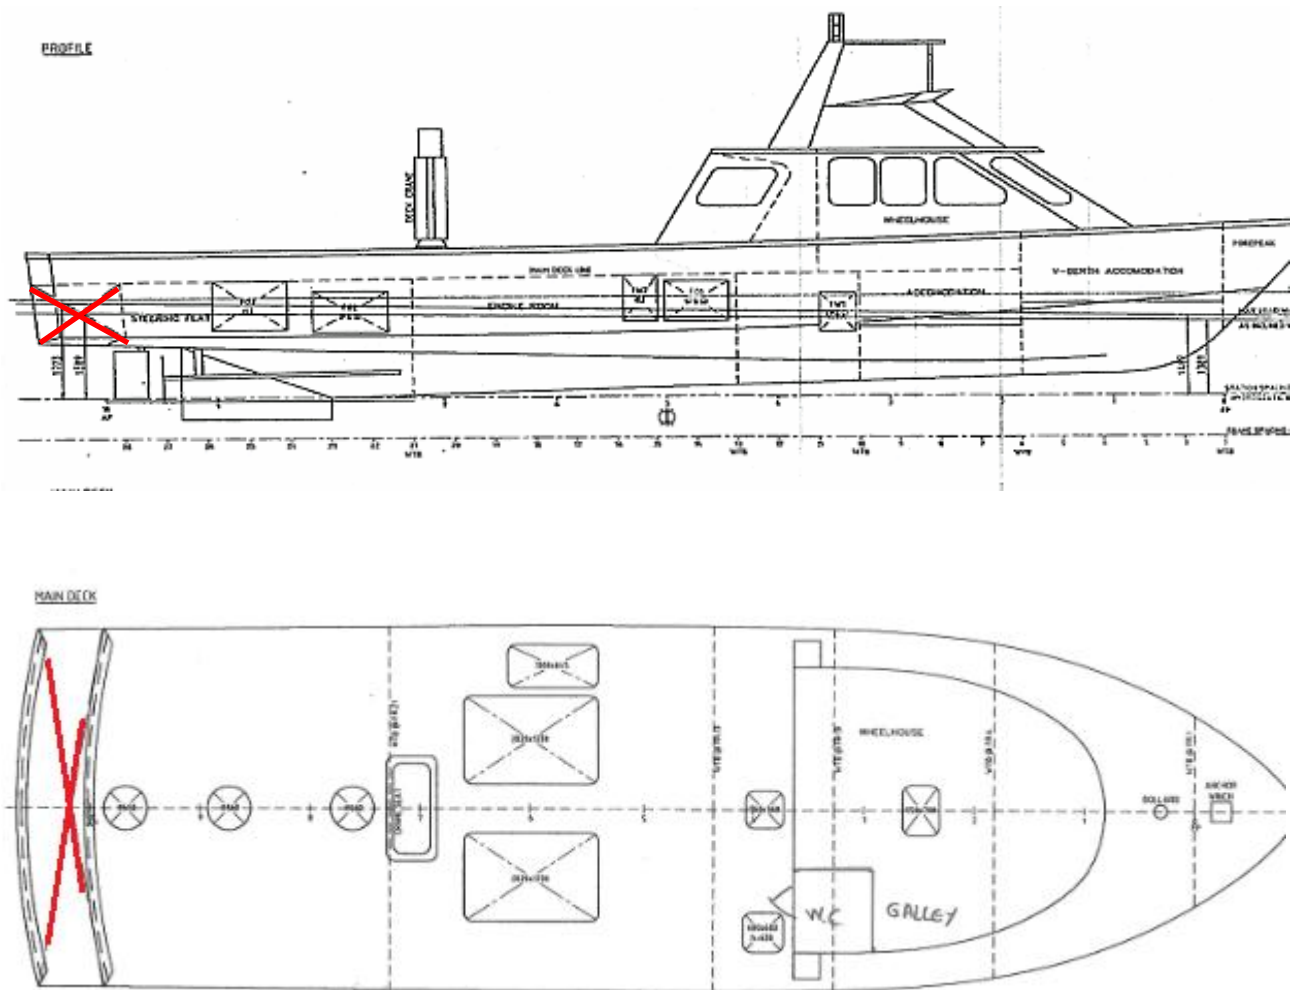
Εικόνα 2: Απεικόνιση της δεξαμενής έρματος μετά τη μετασκευή

Ωστόσο από τα στοιχεία της διερεύνησης προκύπτει ότι μετά την προσθήκη της δεξαμενής έρματος δεν διενεργήθηκε νέα μελέτη ευστάθειας, ώστε να καταγραφούν τα νέα στοιχεία ευστάθειας του σκάφους για τις διαφορετικές καταστάσεις φόρτου, σύμφωνα με τις διατάξεις του Π.Δ 1337/81 (Α' 333), «Περί εγκρίσεως και θέσεως εις εφαρμογήν κανονισμού περί ευσταθείας φορτηγών ρυμουλκών και αλιευτικών πλοίων», στο οποίο αναφέρεται:

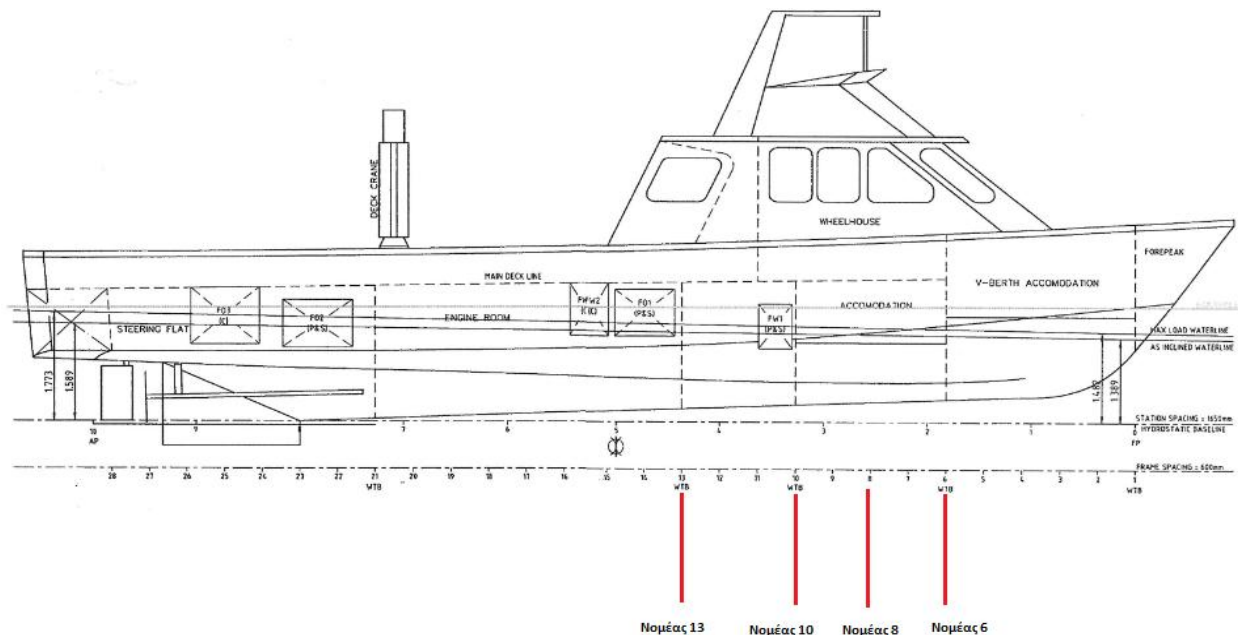
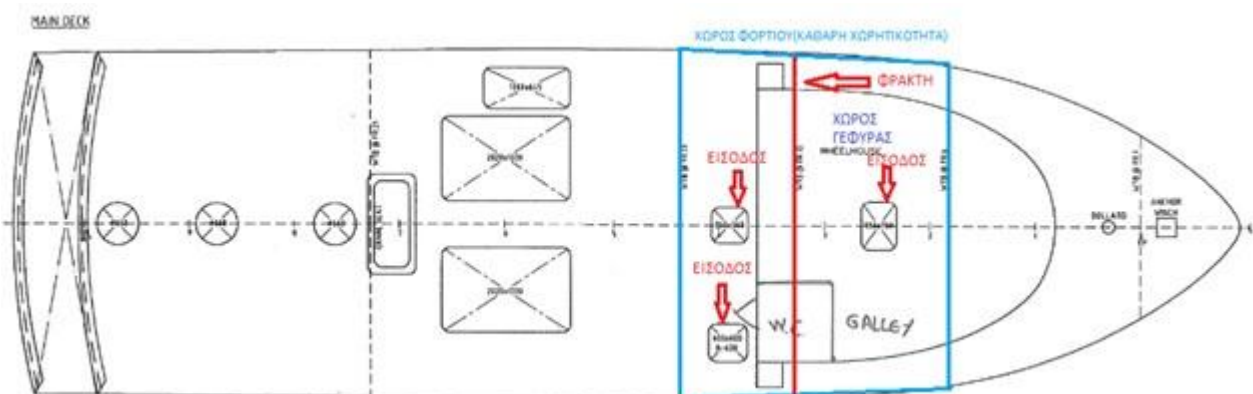
Επιπροσθέτως, το σκάφος διέθετε δύο στεγανούς χώρους κάτω από το κύριο κατάστρωμα μεταξύ των νομέων Νο 6 και Νο 13 (Βλ. εικόνες 3,4). Οι εν λόγω χώροι στη μελέτη ευστάθειας

του σκάφους αλλά και στο Πιστοποιητικό καταμέτρησης εκλαμβάνονταν ως ενιαίος χώρος φορτίου παρά την ύπαρξη της φρακτής, η οποία παρεμβάλλονταν στην περιοχή του νομέα No 10. Εντούτοις, στο σχέδιο γενικής διάταξης του σκάφους οι προαναφερόμενοι χώροι δεν ήταν χαρακτηρισμένοι ως χώροι φορτίου και ο πρωραίος χώρος μεταξύ των νομέων No 6 και No 10 αναφέρετο ως χώρος ενδιαιτήσης (“ACCOMODATION”).

Η πρόσβαση στους ανωτέρω χώρους πραγματοποιείτο από θυρίδες οι οποίες βρίσκονταν στο κύριο κατάστρωμα και ειδικότερα, από δύο θυρίδες στο πρωραίο τμήμα του ανοιχτού καταστρώματος οι οποίες παρείχαν πρόσβαση στον χώρο φορτίου μεταξύ των νομέων No 10 και No 13 και από μία θυρίδα στον χώρο της γέφυρας η οποία παρείχε πρόσβαση στον χώρο μεταξύ των νομέων No 6 και No 10.

Τα προαναφερόμενα χαρακτηριστικά πρόσβασης στους υπόψη χώρους δυσχέραιναν την τοποθέτηση του φορτίου σε αυτούς με αποτέλεσμα τη στοιβασία όλου του φορτίου στο ανοιχτό κατάστρωμα του σκάφους.

Εικόνα 3: Απεικόνιση των στεγανών χώρων μεταξύ των νομέων 6 και 13.

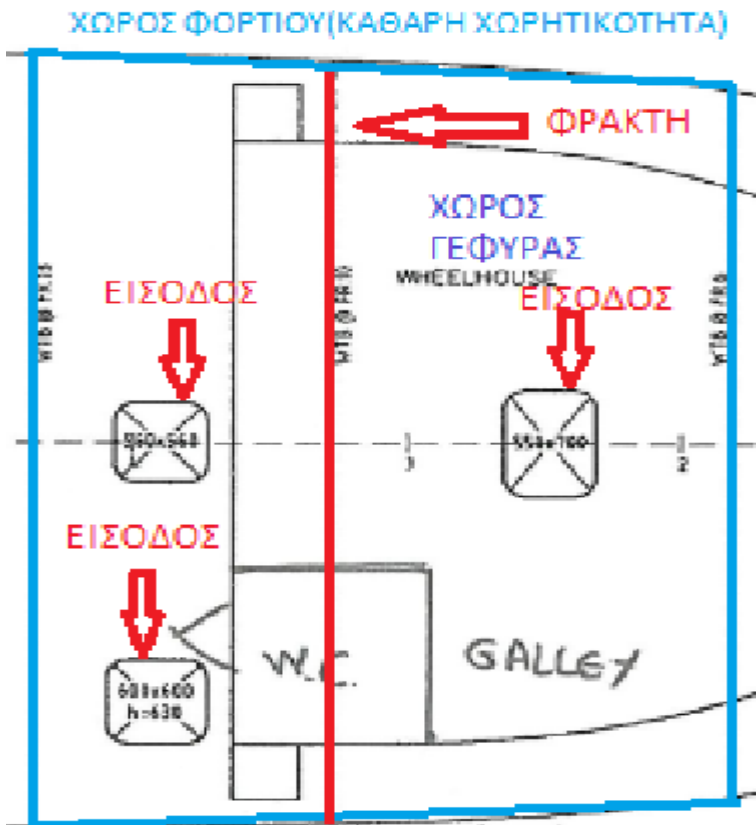
Εικόνα 4: Απεικόνιση των στεγανών χώρων μεταξύ των νομέων 6 και 13 σε μεγέθυνση.

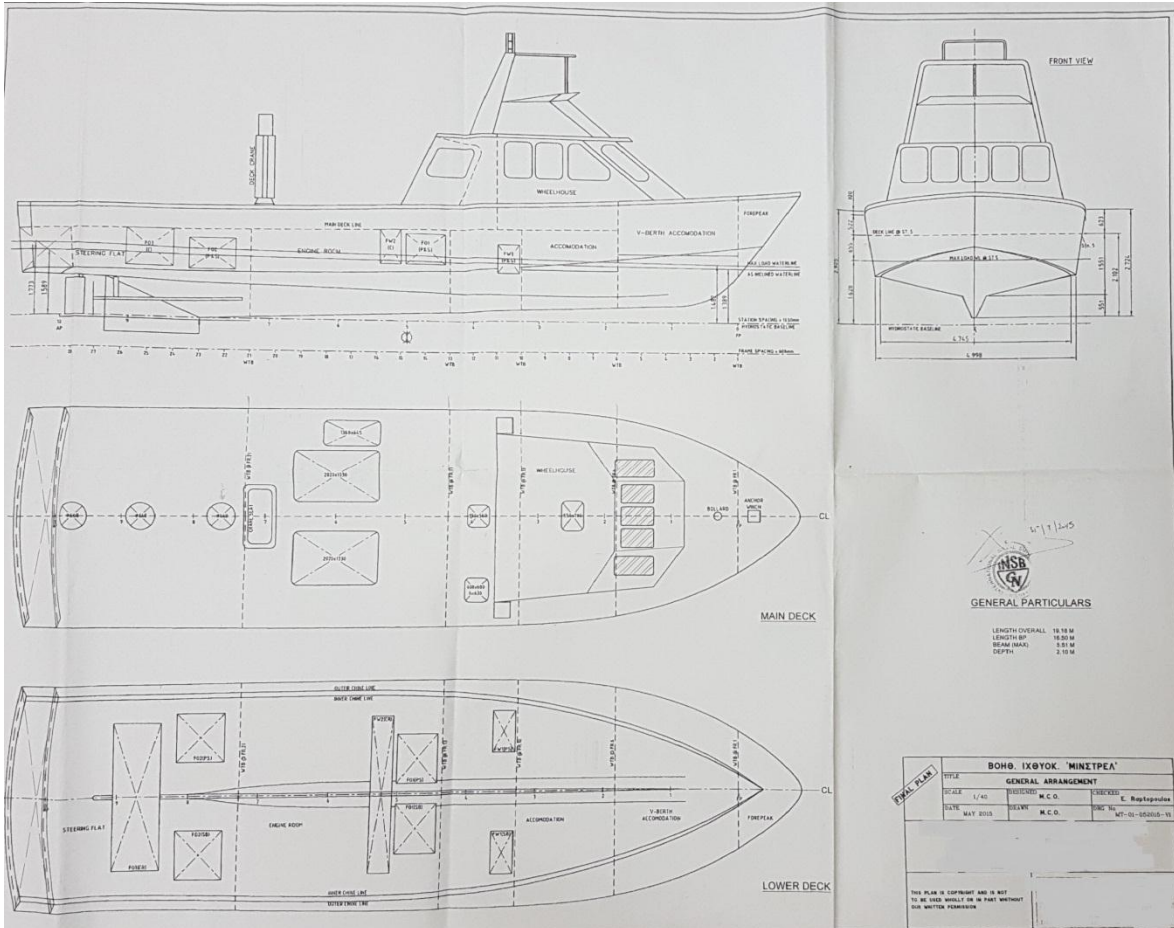
Πέραν των ανωτέρω σημειώνεται ότι, το θεωρημένο από τον φορέα Πιστοποίησης του ΜΙΝΣΤΡΕΛ την 31-07-2015 Σχέδιο Γενικής Διάταξης δεν περιλάμβανε τον χαρακτηρισμό της δεξαμενής έρματος στον πρυμναίο χώρο του σκάφους καθώς και των χαρακτηρισμό των χώρων

φορτίου μεταξύ των νομέων Νο6 και Νο 13, οι οποίοι εκλαμβάνονταν ως τέτοιοι στο εγχειρίδιο ευστάθειας καθώς και στο Πιστοποιητικό καταμέτρησης.

Επιπρόσθετα, σύμφωνα με τις υπολογιστικές τιμές της μελέτης ευστάθειας προκύπτει ύπαρξη έμπλορης διαγωγής σε όλες τις καταστάσεις φόρτου σε αντίθεση με το σχέδιο γενικής διάταξης που παρατηρείται ύπαρξη έμπρυσμης διαγωγής.

**Εικόνα 5:** Το εγκεκριμένο από τον INSBσχέδιο γενικής διάταξης στο οποίο δεν απεικονίζονται οι προβλεπόμενοι χαρακτηρισμοί της δεξαμενής έρματος και των εσωτερικών χώρων φορτίου.

**60/2015:** Η εξέταση του συστήματος ελέγχου και θεώρησης των Σχεδίων Γενικής Διάταξης και των εγχειριδίων ευστάθειας από τους επιθεωρητές τους Οργανισμού, ώστε να εξασφαλίζεται ότι ανταποκρίνονται στην πραγματική κατάσταση των σκαφών και ότι είναι σε συνάφεια μεταξύ τους.

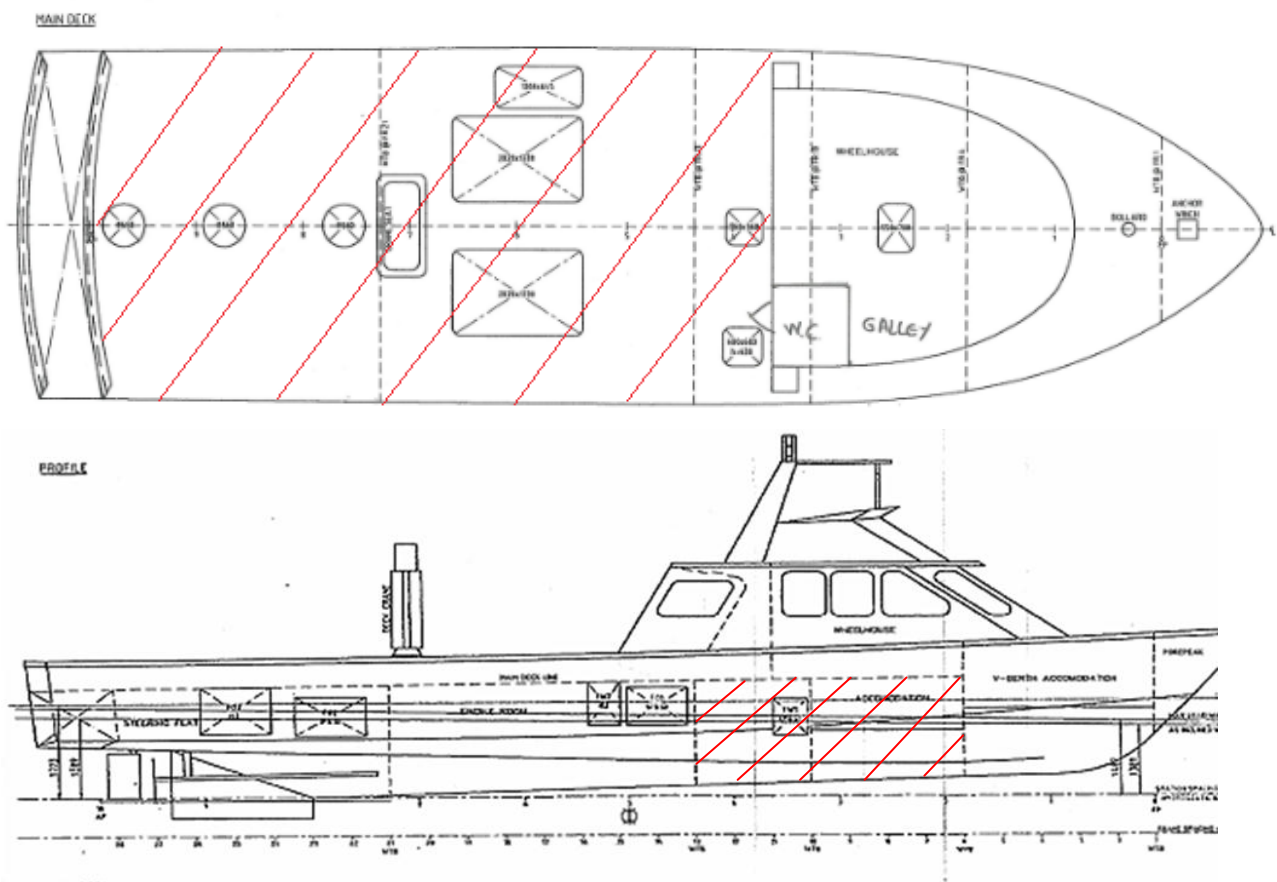
Σύμφωνα με το προαναφερόμενο εγχειρίδιο, η πλήρης φόρτωση του σκάφους προέβλεπε μέγιστο επιτρεπόμενο φορτίο βάρους τεσσάρων (04) τόνων κάτω από το κατάστρωμα και τρεισήμισι (3,5) τόνων στο εξωτερικό κατάστρωμα σε παλέτες, πρύμνηθεν του χώρου διακυβέρνησης (βλ. εικόνα6).

**Εικόνα 6:** Ενδεικτική απεικόνιση χώρου στοιβασίας φορτίου στον εξωτερικό χώρο του κύριου καταστρώματος (κάτοψη) και στο εσωτερικό του σκάφους (πλάγια όψη)

Από τα στοιχεία της διερεύνησης προκύπτει ότι την ημέρα του ναυτικού ατυχήματος το ΜΙΝΣΤΡΕΛ έφερε φορτίο συνολικού βάρους επτά (07) τόνων. Πιο συγκεκριμένα, το φορτίο του σκάφους αποτελείτο από δέκα (10) δεξαμενές εξαλίευσης (κενές φορτίου) βάρους εκατό (100) κιλών έκαστη, καθώς και από έξι (06) τόνους ιχθυοτροφής, σε σακίδια βάρους είκοσι πέντε (25) κιλών έκαστο, τα οποία είχαν τοποθετηθεί σε έξι (06) ξύλινες παλέτες εκτιμώμενων διαστάσεων 1,00 m X 1,00 m X 0,10 m.

Ωστόσο το σύνολο του προαναφερόμενου φορτίου (παλετών ιχθυοτροφής και δεξαμενών εξαλίευσης) είχε στοιβαχθεί μόνο στον χώρο του ανοιχτού καταστρώματος και ο χώρος φορτίου κάτω από το κύριο κατάστρωμα είχε μείνει κενός.

Λαμβάνοντας υπόψη το εγκεκριμένο εγχειρίδιο ευστάθειας του σκάφους, συνάγεται ότι το φορτίο που τοποθετήθηκε στον εξωτερικό χώρο του κύριου καταστρώματος ήταν διπλάσιου βάρους από το μέγιστο επιτρεπόμενο (7 τόνοι αντί για 3,5). Σύμφωνα με τα στοιχεία που συλλέχθηκαν, προκύπτει ότι η προαναφερόμενη κατάσταση φόρτωσης δεν πληρούσε τα απαιτούμενα κριτήρια ευστάθειας, σύμφωνα με το ισχύων κανονιστικό πλαίσιο (π.δ. 1337/81) και ο συνδυασμός της λανθασμένης φόρτωσης με την εισροή υδάτων στον χώρο του μηχανοστασίου και η επίδραση της ελεύθερης επιφάνειας που δημιουργήθηκε από αυτή, επηρέασαν αρνητικά την ευστάθεια του σκάφους με αποτέλεσμα την ανατροπή και τη βύθισή του.

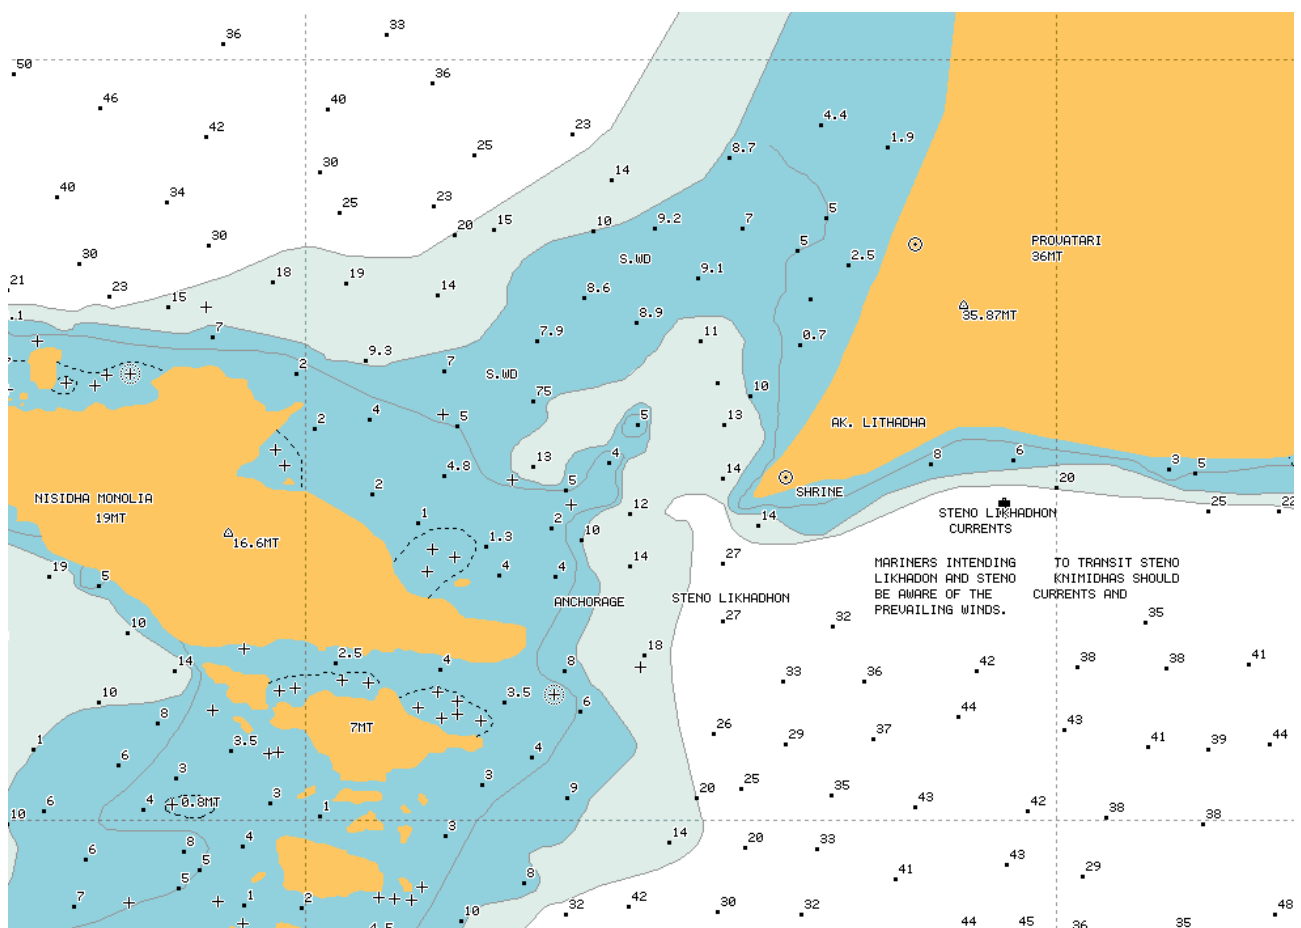
Από την προαναφερόμενη πορεία ταξιδιού και με κριτήριο την ασφάλεια της ναυσιπλοΐας, εκτιμάται πως μόνο το πέρασμα από τη θαλάσσια περιοχή «Λιχαδονήσια» θα μπορούσε να επηρεάσει την ασφαλή πλεύση του σκάφους, λόγω των υφάλων και των μικρών βυθισμάτων σε ορισμένες περιοχές, λαμβάνοντας υπόψη το μέγιστο βύθισμα του ΜΙΝΣΤΡΕΛ σε έμφορτη κατάσταση, το οποίο σύμφωνα με το Σχέδιο Γενικής Διάταξης προσέγγισε τα 1,8μ στο πρυμναίο τμήμα του σκάφους. Ωστόσο, από τα στοιχεία που συλλέχθηκαν κατά τη διαδικασία της διερεύνησης η ταχέως αυξανόμενη έμπρυμνη διαγωγή και η εισροή υδάτων διαπιστώθηκε 2 με 2,5 ώρες μετά από τον διάπλου της εν λόγω περιοχής, ενώ δεν προέκυψαν περαιτέρω στοιχεία τα οποία να ενισχύουν την πιθανότητα πρόσκρουσης του σκάφους σε αβαθή.

Εικόνα 6 Ευρύτερη θαλάσσια περιοχή "Λιχαδονήσια"

Υπό το φως των ανωτέρω, το ενδεχόμενο πρόκλησης ρήγματος στα ύφαλα του ΜΙΝΣΤΡΕΛ λόγω πιθανής επαφής του σε αβαθή κατά τον διάπλου του στενού «Λιχάδων», δύναται να αποκλειστεί.
