ΕΛΛΗΝΙΚΗ ΥΠΗΡΕΣΙΑ ΔΙΕΡΕΥΝΗΣΗΣ ΝΑΥΤΙΚΩΝ ΑΤΥΧΗΜΑΤΩΝ
ΚΑΙ ΣΥΜΒΑΝΤΩΝ

ΕΚΘΕΣΗ ΔΙΕΡΕΥΝΗΣΗΣ ΝΑΥΤΙΚΟΥ ΑΤΥΧΗΜΑΤΟΣ
11/2014

ΘΑΝΑΣΙΜΟΣ ΤΡΑΥΜΑΤΙΣΜΟΣ ΝΑΥΤΙΚΟΥ ΕΠΙ ΤΟΥ Ρ/Κ ΜΕΓΑΣ ΑΛΕΞΑΝΔΡΟΣ

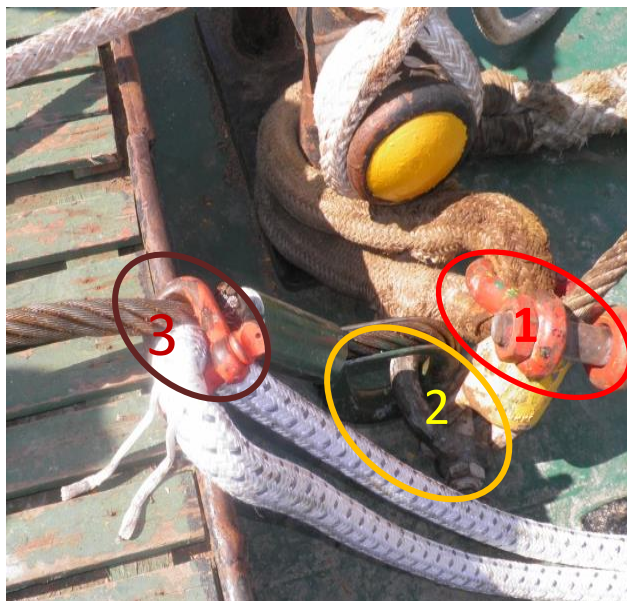
Εικ. 18.

Η διάταξη των ναυτικών κλειδιών σύνδεσης την εν λόγω χρονική στιγμή είχε ως απεικονίζεται στην εικ. 18.

Η διάταξη των ναυτικών κλειδιών κατά την προετοιμασία εισολκής του δεύτερου τμήματος του ρυμουλκίου

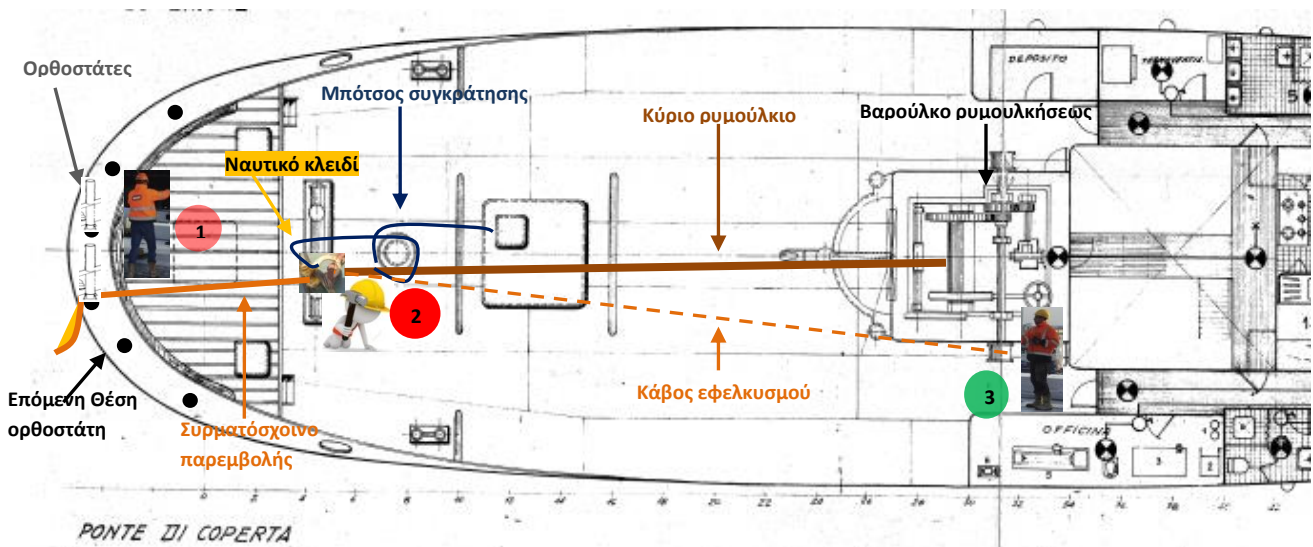
Εικ. 19: Σκαριφηματική απεικόνιση θέσεων Ομάδας εργασίας λίγο πριν το ναυτικό ατύχημα: 1) Θέση Υποπλοιάρχου 2) Θέση Θανάοντα Ναύτη 3) Θέση Ναύτη

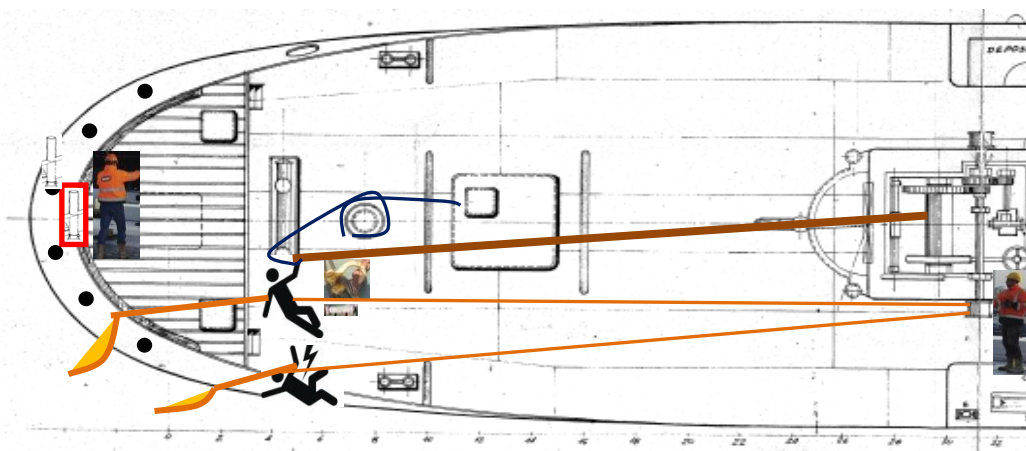
Τα παρασυρόμενα παρελκόμενα κατά την σφοδρή και αιφνίδια μετατόπισή τους προς τα δεξιά, έπληξαν ακαριαία τον Ναύτη στο ύψος περίπου του θώρακα και τον παρέσυραν προς το παραπέτο της δεξιάς πλευράς. Το σώμα του, προσέκρουσε με την πλάτη στο παραπέτο και μετά από περιστροφή επάνω από την κουπαστή κατέληξε εγκλωβισμένο ανάμεσα στην εξωτερική πλευρά του παραπέτου και του υπό τάση κάβου εφελκυσμού, ο οποίος τα συγκρατούσε.

Εικ. 20: Σκαριφηματική απεικόνιση της αιφνίδιας μετατόπισης του κάβου εφελκυσμού και των συνδεδεμένων παρελκομένων (συρματοσχοίνου παρεμβολής και καδένας).

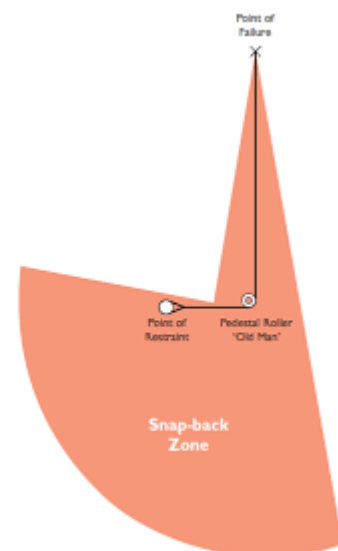
Ειδικότερα, σύμφωνα με την ναυτική τέχνη, τις «βέλτιστες πρακτικές» και σχετικές μελέτες¹⁹, κατά την πρόσδεση πλοίων και τον χειρισμό αγομένων υπό τάση, προκύπτουν «επικίνδυνες ζώνες εκτίναξης (snapback zones)» κάβων ή συρματόσχοινων ή κινητών στοιχείων εξοπλισμού, σε περιπτώσεις θραύσης ή αστοχίας ασφάλισης-συγκράτησής τους ή και αστοχίας χρησιμοποιούμενου εξοπλισμού.

Εικ. 21: Επικίνδυνη ζώνη εκτίναξης αγομένου

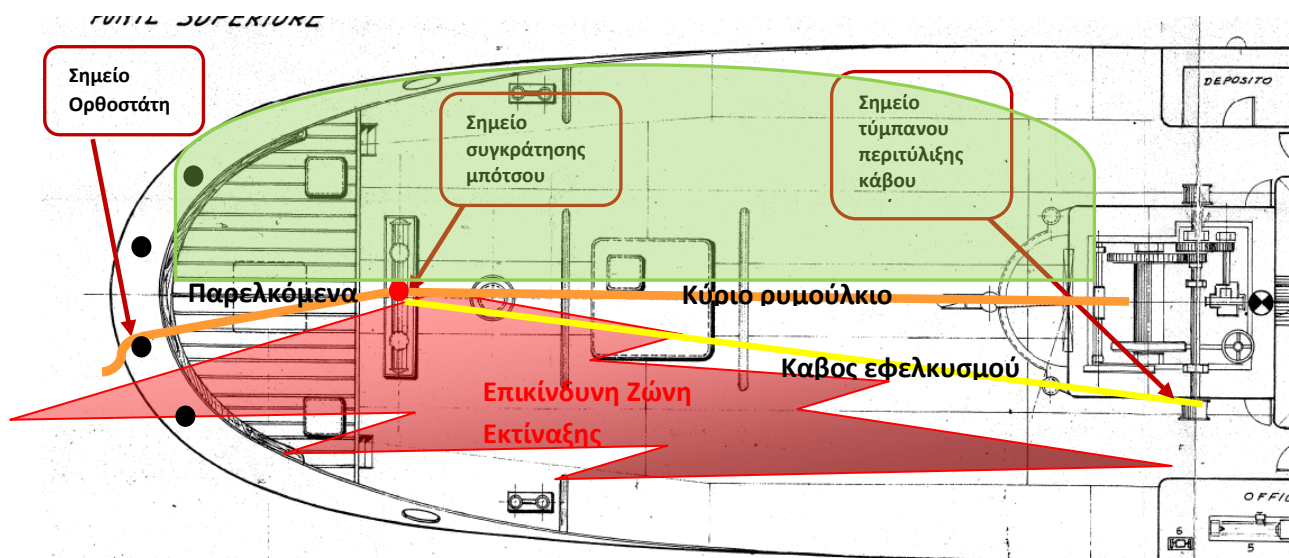
Εικ. 22: Η διάταξη του χρησιμοποιούμενου εξοπλισμού κατά την αποσύνδεση των ρυμουλκίων και η «επικίνδυνη ζώνη εκτίναξης».

Σύμφωνα με τα συγκεντρωθέντα στοιχεία κατά τη διερεύνηση, ο Ναύτης στο οποίο είχε ανατεθεί η αποσύνδεση των ρυμουλκίων ευρίσκετο δίπλα και δεξιότερα της μπίντας Η, ήτοι στην «επικίνδυνη ζώνη εκτίναξης (snarback zone)» της διάταξης του χρησιμοποιουμένου εξοπλισμού σε περίπτωση αστοχίας η λανθασμένου χειρισμού και όχι στην ασφαλή ζώνη αριστερά από την μπίντα Η.

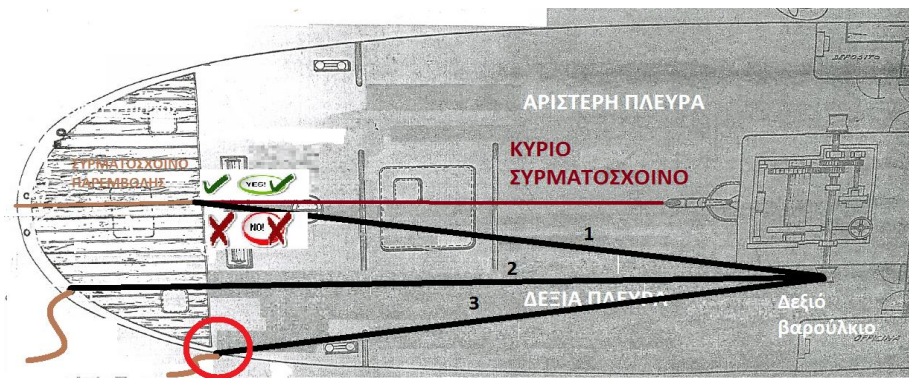
Εικόνα 23:

Εντούτοις, όπως αναφέρθηκε στην παρ. 3.8, η ως άνω εργασία, δεν εκτελέστηκε ως αναμενόταν και εφαρμοζόταν και πιθανώς λόγω λανθασμένων χειρισμών, τα παρελκόμενα απελευθερώθηκαν από το κύριο ρυμούλκιο και μετακινήθηκαν αιφνιδίως προς τα δεξιά προκαλώντας τον θανάσιμο τραυματισμό του (εικ. 20, 22 & 23).

1: Αρχική θέση κάβου εφελκυσμού
 2: Αναμενόμενη θέση κάβου εφελκυσμού σύμφωνα με την ακολουθούμενη διαδικασία
 3: Ατυχηματική θέση κάβου εφελκυσμού κατόπιν της ολικής αποκοχλίωσης και αφαίρεσης του πείρου του ναυτικού κλειδιού συγκράτησης των ρυμουλκίων.
 Με κόκκινη επισήμανση η λάθος θέση του Ναύτη και με πράσινη η σωστή ασφαλής θέση.
 Με κόκκινο κύκλο σημειώνεται η θέση που ο ναυτικός εγκλωβίστηκε.

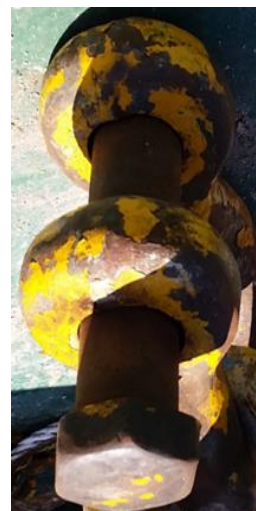
Υπό το φως των ανωτέρω, η αδυναμία εκτίμησης και εκτέλεσης της ανατεθείσας διαδικασίας, ήτοι μερικής αποκοχλίωσης του περικοχλίου ασφαλείας του κοχλιωτού πείρου του ναυτικού κλειδιού σύνδεσης των ρυμουλκίων, σύμφωνα με την ναυτική τέχνη, εμπειρία και την εφαρμοζόμενη πρακτική, θεωρείται ως συντελεστικός παράγοντας στο εξεταζόμενο ναυτικό ατύχημα.

Εικ. 23.1 : Ενδεικτική απεικόνιση της κατακόρυφης θέσης, στην οποία εκτιμάται ότι βρέθηκε το ναυτικό κλειδί και ο κοχλιωτός πείρος με αποτέλεσμα την απελευθέρωσή του λόγω βαρύτητας.

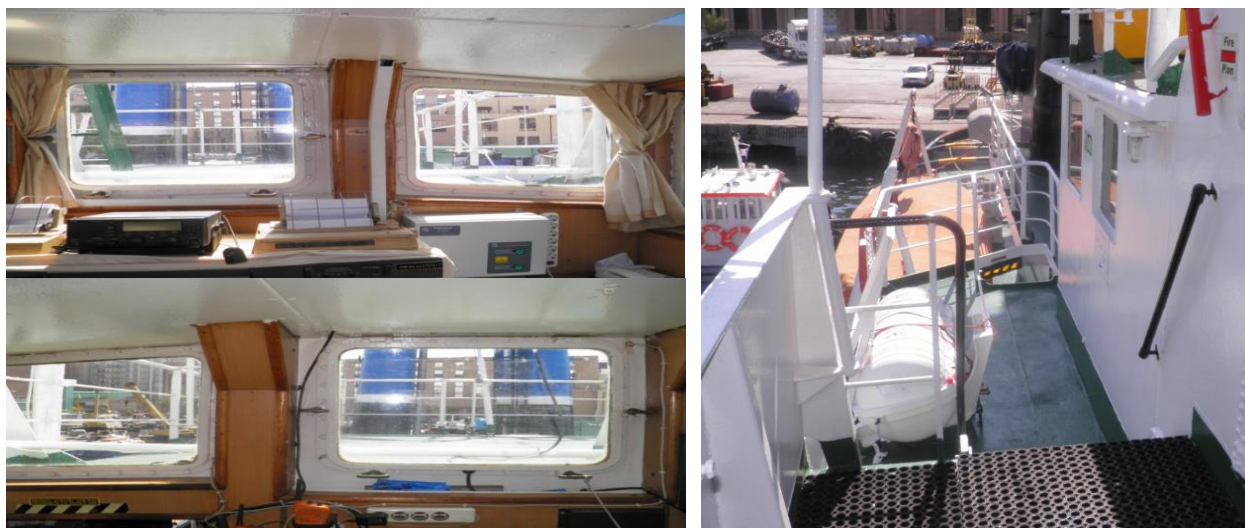
Εικόνα 25: Η οπτική επαφή από την γέφυρα προς την πρύμη του Ρ/Κ-Ν/Γ και από το ΑΡ εξωτερικό κατάστρωμα της (φερό γέφυρας).

Ωστόσο, η διάταξη της υπερκατασκευής πρύμνηθεν της γέφυρας, δεδομένου ότι δεν υφίστατο κατασκευαστική απαίτηση άμεσης οπτικής επαφής προς την πρύμνη, εμπόδιζε την οπτική επαφή από τα
