ΥΠΟΥΡΓΕΙΟ ΝΑΥΤΙΛΙΑΣ ΚΑΙ ΝΗΣΙΩΤΙΚΗΣ ΠΟΛΙΤΙΚΗΣ
ΕΛΛΗΝΙΚΗ ΥΠΗΡΕΣΙΑ ΔΙΕΡΕΥΝΗΣΗΣ ΝΑΥΤΙΚΩΝ
ΑΤΥΧΗΜΑΤΩΝ ΚΑΙ ΣΥΜΒΑΝΤΩΝ (ΕΛΥΔΝΑ)

ΕΚΘΕΣΗ ΔΙΕΡΕΥΝΗΣΗΣ ΝΑΥΤΙΚΟΥ ΑΤΥΧΗΜΑΤΟΣ
16/2013

ΠΡΟΣΑΡΑΞΗ ΤΟΥ Ε/Γ-Υ/Γ «ΦΛΑΙΝΓΚ ΝΤΟΛΦΙΝ ΧVII», Ν.Π. 11483 ΜΕ 29
ΕΠΙΒΑΤΕΣ ΣΕ ΑΒΑΘΗ ΣΤΙΣ ΝΗΣΙΔΕΣ ΤΣΕΛΕΒΙΝΙΑ
ΤΗΝ 18^Η ΔΕΚΕΜΒΡΙΟΥ 2013

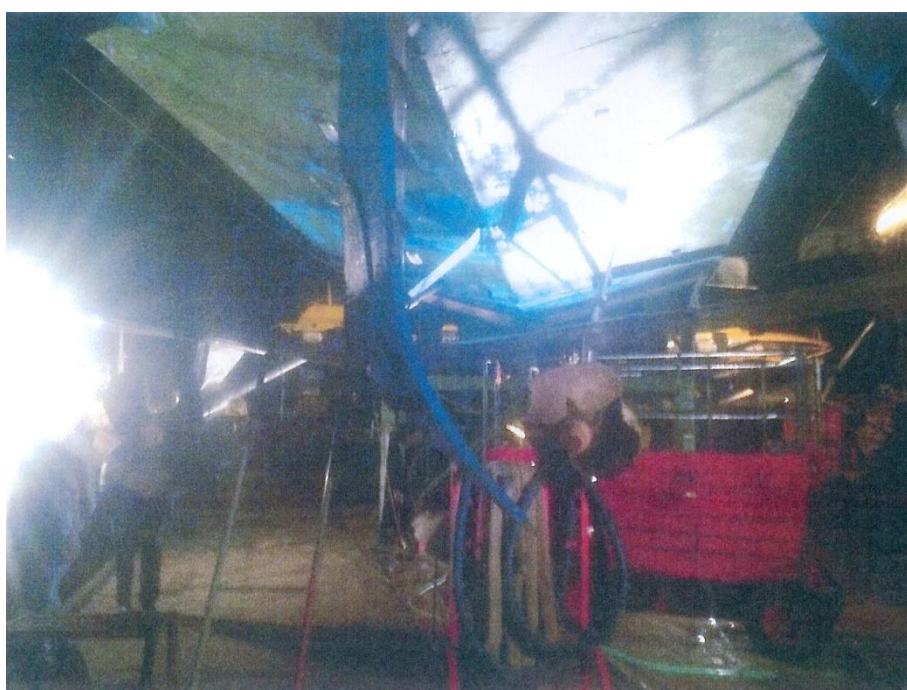
Εικόνα 2.3/1:

Το σκάφος επιθεωρήθηκε με τη συνδρομή επαγγελματία δύτη και διαπιστώθηκε εκτεταμένη ζημιά στην αριστερή του έλικα και ζημιά μικρότερης κλίμακας στη δεξιά του έλικα. Επιπλέον διαπιστώθηκε στρέβλωση του πτερυγίου του πηδαλίου του και στρεβλώσεις στο αριστερό τμήμα του πρυμναίου οριζόντιου πτερυγίου ανύψωσής του.

Το σκάφος κατά τις εργασίες αποκατάστασης των ζημιών στις έλικες, το πηδάλιο και το αριστερό τμήμα του πρυμναίου οριζόντιου πτερυγίου ανύψωσής του.

Μετά από επιθεώρηση από το τοπικό κλιμάκιο επιθεωρήσεων (ΤΚΕΠ) του Λ/Χ Πόρου με τη συνδρομή επαγγελματία δύτη και από εκπρόσωπο του Οργανισμού Πιστοποίησης Κλάσης του πλοίου (R.I.NA.), το ΦΛΑΙΝΓΚ ΝΤΟΛΦΙΝ XVII απέπλευσε ρυμουλκούμενο την επόμενη ημέρα του ατυχήματος με προορισμό τη ναυπηγοεπισκευαστική βάση του Περάματος για την αποκατάσταση των ζημιών.

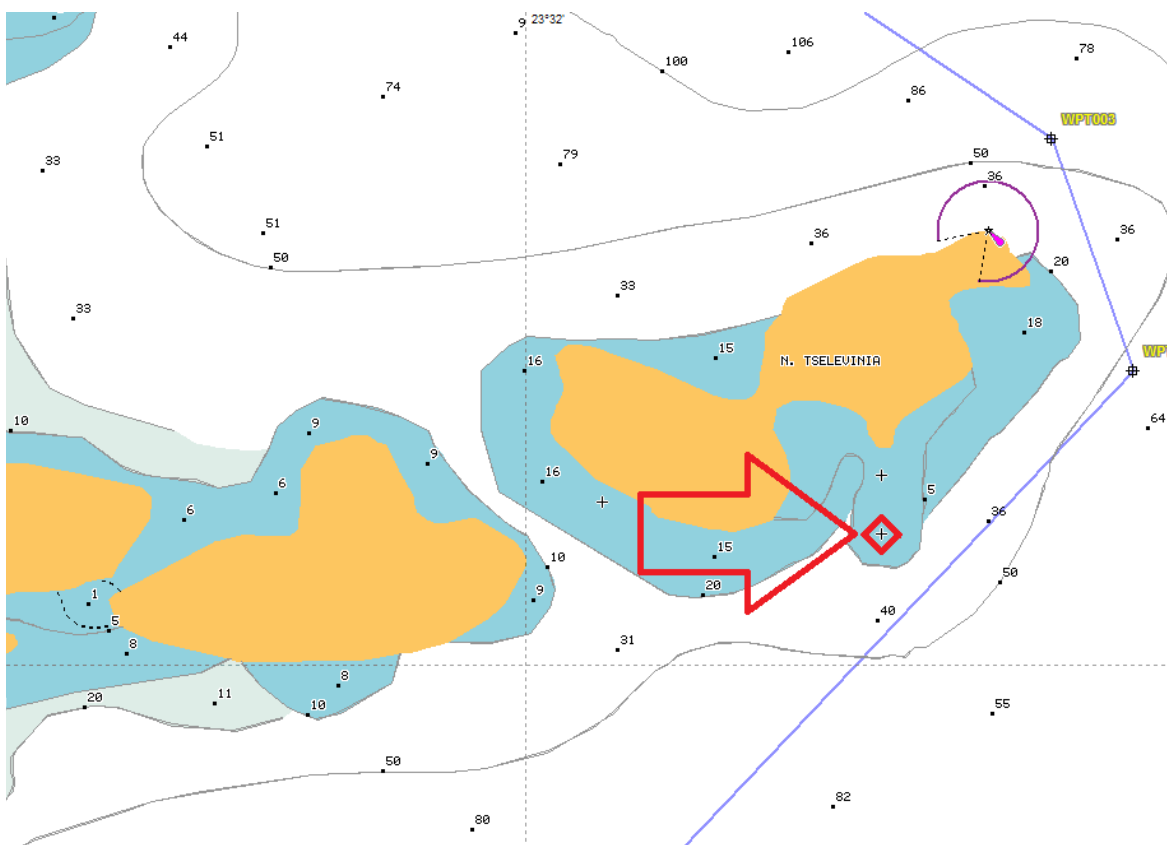
Πλησίον των ΝΑ παραλιών της νησίδας Σκυλλί, υπάρχει “γλώσσα αβαθών”, ως συνέχεια της ακτής, που εκτείνεται προς Νότο επί 0,1 ν.μ.. Στο ακρότατο νοτίως σημείο αυτής της διαμόρφωσης (φ:37° 26,20' Β, λ:023° 32,55' Α), η οποία είναι κανονικά χαρτογραφημένη, προσάραξε το πλοίο κατά το ατύχημα. (Εικόνα 3.4/1).

Εικόνα 3.4/ 1: Το σημείο προσάραξης του ΦΛΑΙΝΓΚ ΝΤΟΛΦΙΝ XVII έχει σημειωθεί με κόκκινο βέλος, και σε εκείνο το σημείο απεικονίζεται και ο χαρτογραφημένος ύφαλος (σημασμένος στον χάρτη με σταυρό +).

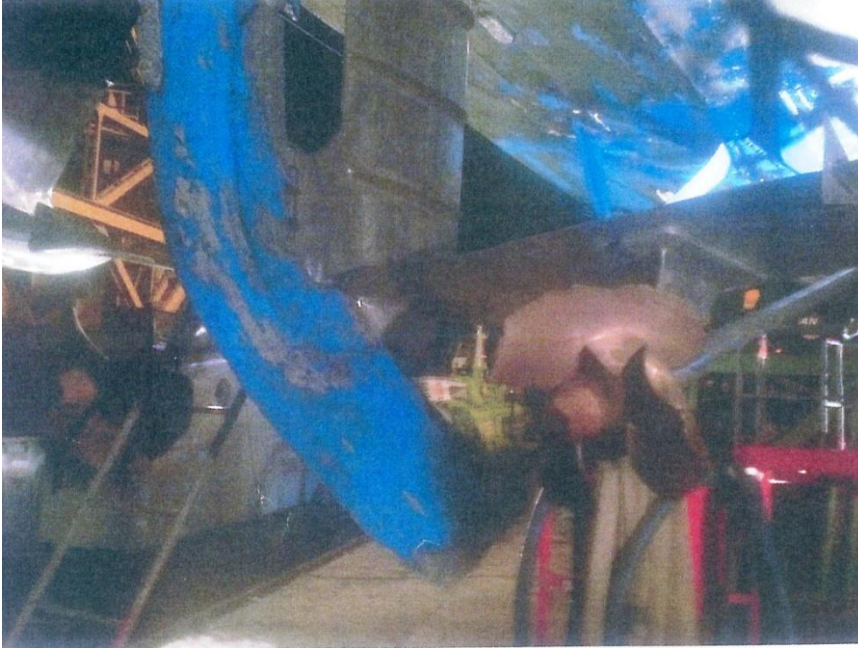
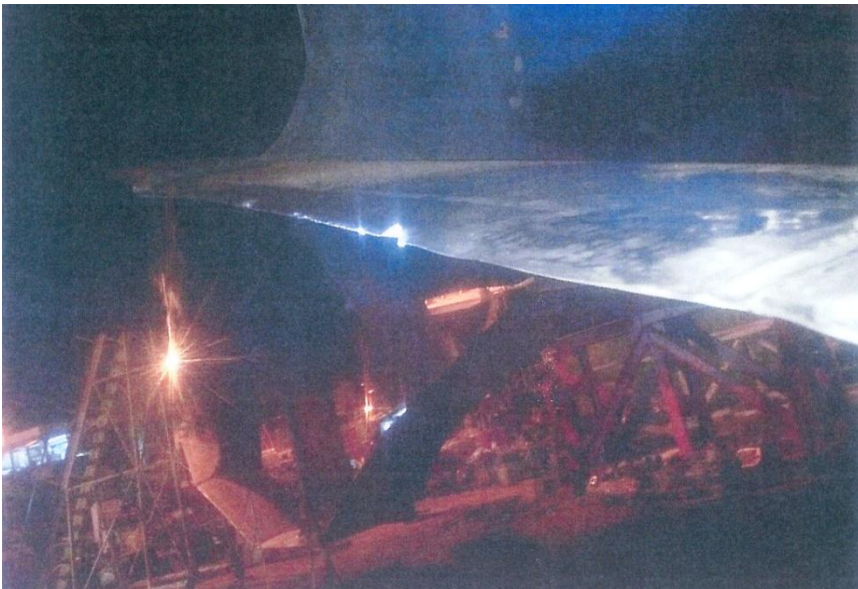
**Εικόνες 3.7/ 1 & 2:**

Το σκάφος υπέστη εκτεταμένη ζημιά στα πτερύγια της αριστερής του έλικας (σε ποσοστό 50% της επιφάνειάς τους) και ζημιά μικρότερης κλίμακας στα πτερύγια της δεξιάς του έλικας (σε ποσοστό 20% της επιφάνειάς τους). Επιπλέον διαπιστώθηκε στρέβλωση του πτερυγίου του πηδαλίου του προς δεξιά και στρεβλώσεις στο αριστερό τμήμα του πρυμναίου οριζόντιου πτερυγίου ανύψωσης του σκάφους.

Οι έλικες του πλοίου, το πηδάλιο και το αριστερό πρυμναίο πτερύγιο ανύψωσης του σκάφους μετά από το ατύχημα, κατά την ανύψωση του σκάφους στη ναυπηγοεπισκευαστική βάση, στο Πέραμα.

Την επόμενη ημέρα του ατυχήματος δόθηκε έγκριση από τις αρμόδιες Αρχές για τη ρυμούλκηση του σκάφους από το Ρ/Κ "ΠΑΝΤΑΝΑΣΣΑ" Ν.Π. 10428 προς την επισκευαστική βάση Περάματος για να γίνει αποκατάσταση των προαναφερθεισών ζημιών.

Η αποκατάσταση ολοκληρώθηκε εντός των επόμενων 3 ημερών και την 23^η Δεκεμβρίου 2013 το πλοίο επανήλθε στην εκτέλεση των δρομολογιακών του πλώων.

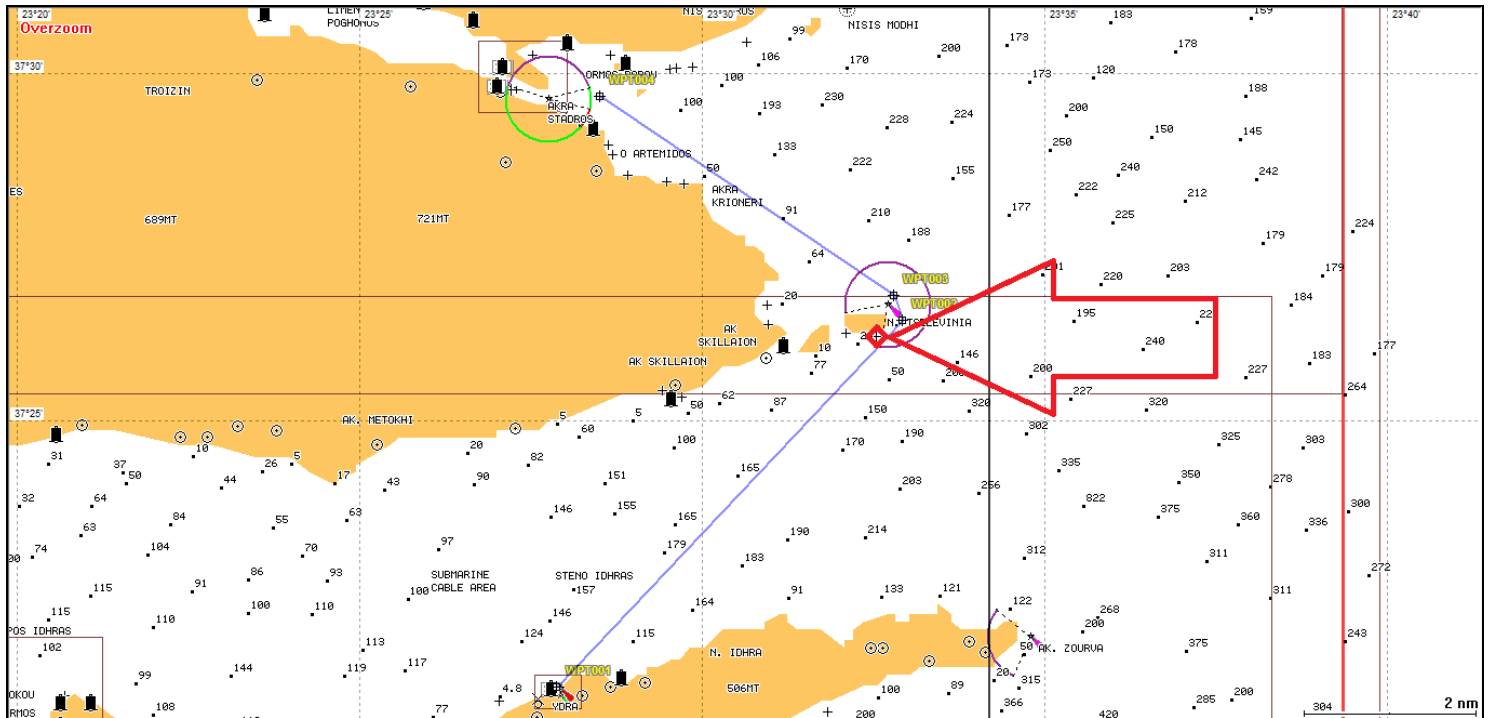
Στην περίπτωση του ατυχήματος του ΦΛΑΙΝΓΚ ΝΤΟΛΦΙΝ ΧVII, το σχέδιο ταξιδιού του πλοίου για το τμήμα του δρομολογίου του μεταξύ των λιμένων Ύδρας και Πόρου απεικονίζεται στις ακόλουθες **Εικόνες 4.1.1/1 & 2**. Στην ίδια εικόνα έχει σημειωθεί η θέση προσάραξης του πλοίου σε αβαθή πλησίον της ακτογραμμής της νησίδας Σκυλλί.

Εικόνα 4.1.1/ 1: Το σχέδιο ταξιδιού του πλοίου για το τμήμα του δρομολογίου του μεταξύ των λιμένων Ύδρας και Πόρου (γαλάζια γραμμή) και η θέση προσάραξής του (κόκκινος ρόμβος).

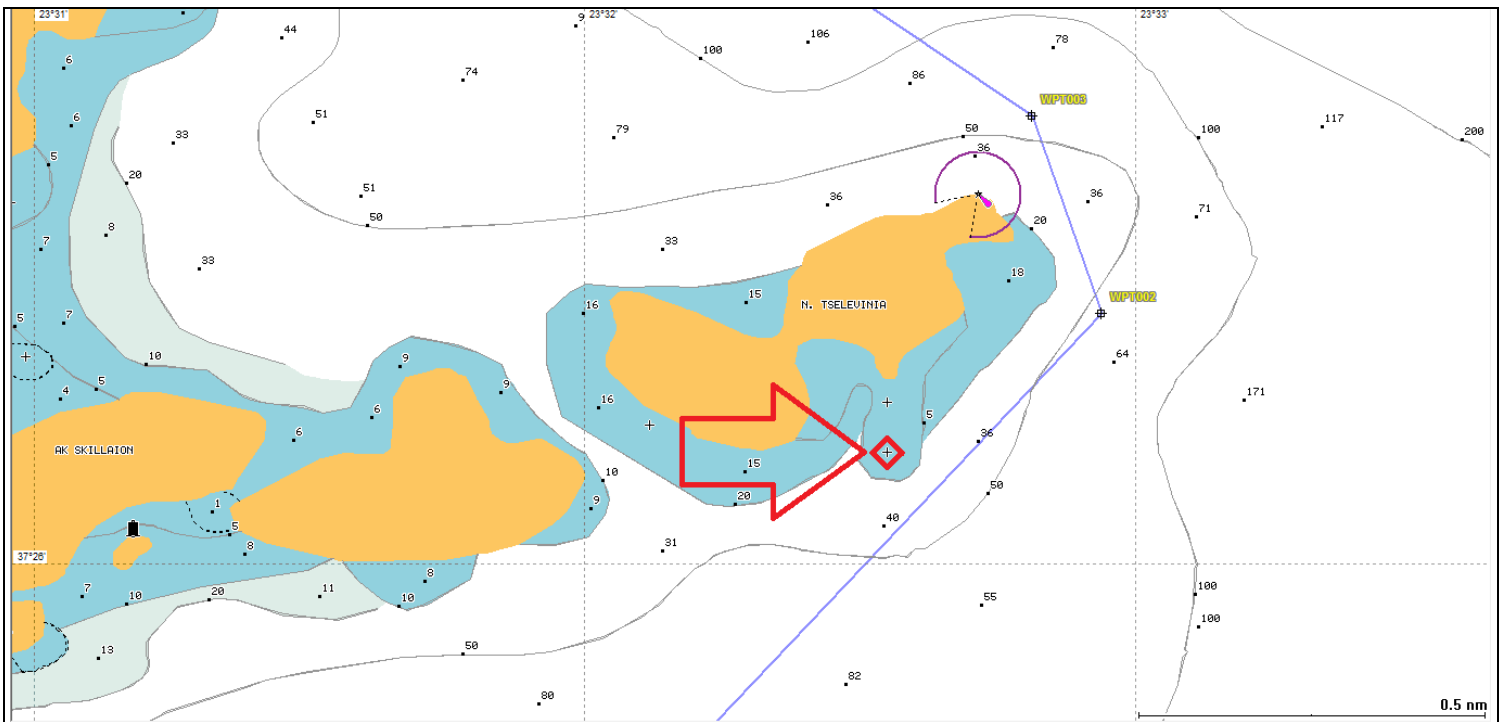
Εικόνα 4.1.1/ 2: Μεγέθυνση του τμήματος του χάρτη όπου απεικονίζεται το σχέδιο ταξιδιού του πλοίου πλησίον της νησίδας Σκυλλί (γαλάζια γραμμή) και η θέση προσάραξής του (κόκκινος ρόμβος). Η απόσταση της θέσης προσάραξης από την ευθεία του σχεδίου ταξιδιού είναι της τάξης του 0,1 ν.μ. (σχεδόν 200 m)

Η απόφαση για τη νέα πορεία πλεύσης του πλοίου λήφθηκε από τον Πλοίαρχό του εμπειρικά, χωρίς να έχει προηγηθεί η προβλεπόμενη διαδικασία σχεδιασμού ταξιδιού και είχε ως αποτέλεσμα την επικίνδυνη προσέγγιση της ακτογραμμής και χαρτογραφημένων υφάλων πλησίον της, σε συνθήκες πλεύσης με μειωμένη ταχύτητα και συνεπώς με μειωμένη ικανότητα πηδαλιουχίας. Συνέπεια της απόφασης αυτής ήταν η πορεία του πλοίου υπό τις υφιστάμενες συνθήκες ανέμου και θαλάσσης να εκπέσει επιπλέον Δυτικότερα με αποτέλεσμα την τελική προσάραξή του σε αβαθή ΝΑ της νησίδας Σκυλλί.
