Πολύ σοβαρό ναυτικό ατύχημα

Οκτώβριος 2022

Διεξαγωγή Τεχνικής Διερεύνησης

Ρ/Κ «ΕΤΖΙΑΝ ΣΤΑΡ»

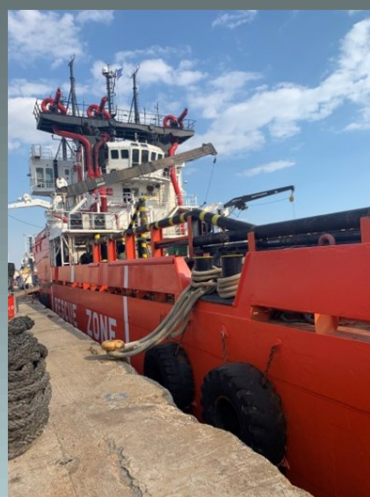
Περί ώρα 20:30 η πυρκαγιά κατασβήστηκε, ωστόσο οι ρίψεις θαλασσινού ύδατος από τα δύο Ρ/Κ συνεχίστηκαν μέχρι την 07:00 της επόμενης ημέρας. Λόγω των εκτεταμένων ζημιών που προκλήθηκαν από την πυρκαγιά, το πλοίο οδηγήθηκε προς διάλυση.

Εικόνα 1: Το P/K ΕΤΖΙΑΝ ΣΤΑΡ στον Εμπορικό Λιμένα Αλεξανδρούπολης μετά την εκδήλωση πυρκαγιάς

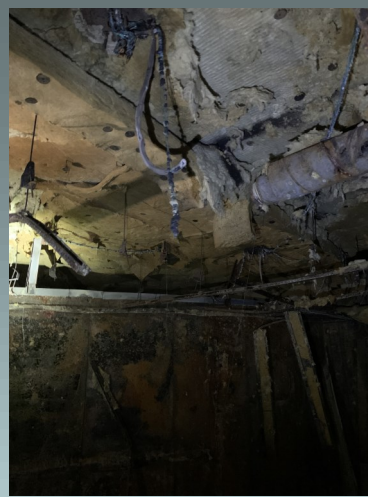
Εικόνα 2: Χώρος ενδιάιτησης επιβατών

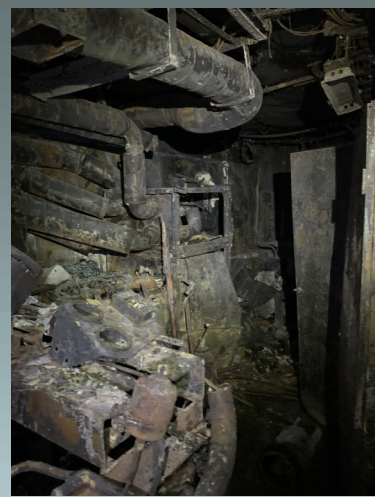
Εικόνα 3: Χώρος Κλιματιστικής μονάδας
