**ΕΛΛΗΝΙΚΗ ΥΠΗΡΕΣΙΑ ΔΙΕΡΕΥΝΗΣΗΣ ΝΑΥΤΙΚΩΝ
ΑΤΥΧΗΜΑΤΩΝ ΚΑΙ ΣΥΜΒΑΝΤΩΝ (ΕΛΥΔΝΑ)**

**ΕΚΘΕΣΗ ΔΙΕΡΕΥΝΗΣΗΣ ΝΑΥΤΙΚΟΥ ΑΤΥΧΗΜΑΤΟΣ
01/2013**

**ΘΑΝΑΤΟΣ ΝΑΥΤΙΚΟΥ ΜΕΤΑ ΑΠΟ ΠΤΩΣΗ ΤΟΥ ΣΤΗ ΘΑΛΑΣΣΑ ΚΑΤΑ ΤΗ
ΔΙΑΔΙΚΑΣΙΑ ΕΠΙΒΙΒΑΣΗΣ ΣΤΗΝ Ε/Γ – ΛΑΝΤΖΑ «ΒΑΓΓΕΛΙΩ»**

--- ΠΕΙΡΑΙΑΣ ΜΑΡΤΙΟΣ 2014 ---

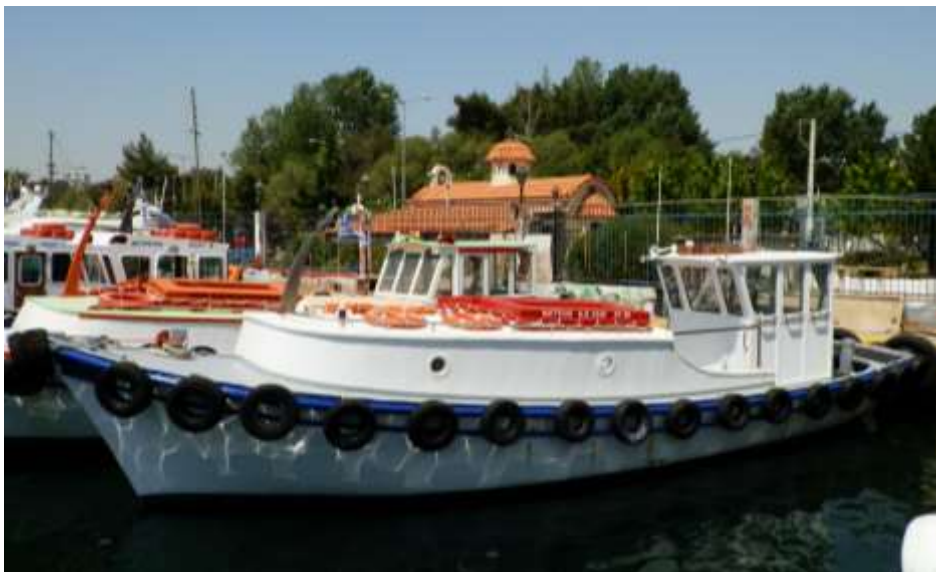
Εικόνα 2: Η Ε/Γ - Λάντζα «ΒΑΓΓΕΛΙΩ»

Η περιγραφόμενη κατασκευαστική διάταξη των κλειστών χώρων της Λάντζας (βλ.φωτ. 2 & 3), έχει ως αποτέλεσμα τον περιορισμό σε μεγάλο βαθμό του ελεύθερου προσβάσιμου και διελεύσιμου χώρου στο κύριο κατάστρωμα.

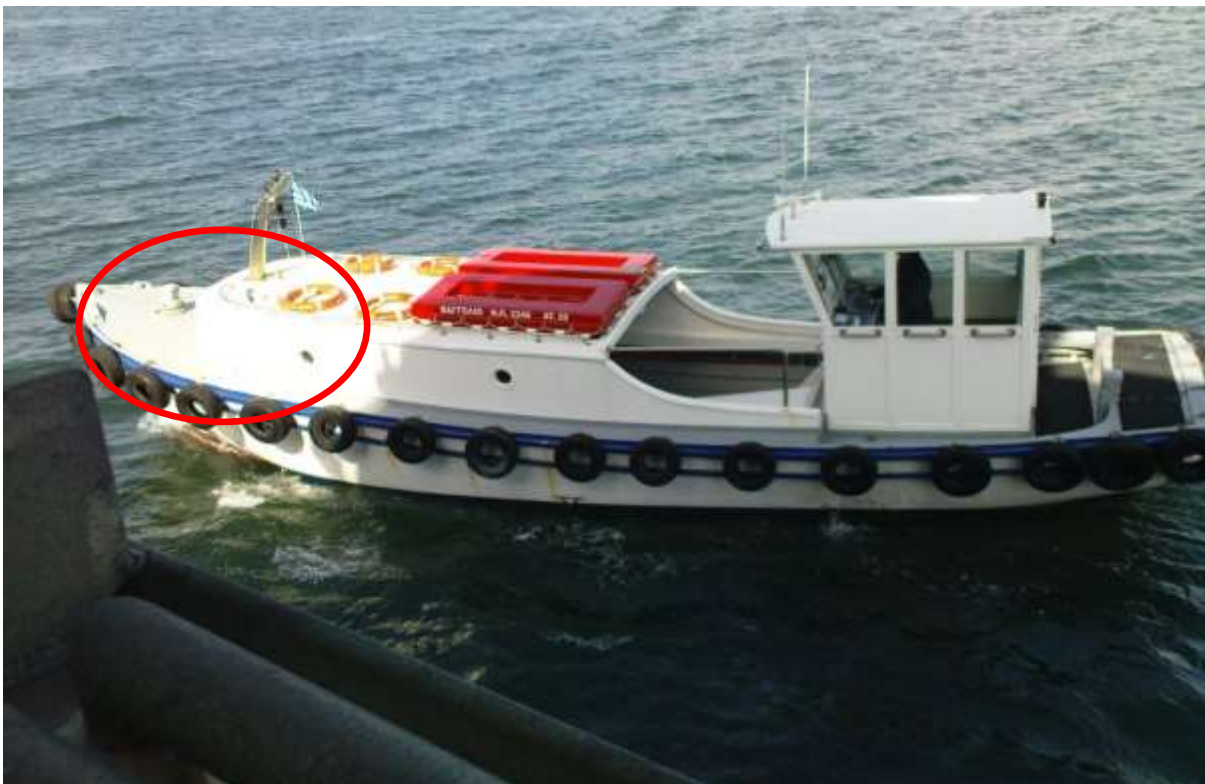
Πρώτος αποβιβάσθηκε ο μηχανοδηγός, εν συνεχεία ο πλοηγός και τελευταίος ο μάγειρας. Η επιβίβαση πραγματοποιήθηκε στην αριστερή πωραία πλευρά της Λάντζας.

Εικόνα 3: Η Λάντζα «Βαγγελιώ». Έχει σημειωθεί (κόκκινη έλλειψη) το σημείο επιβίβασης των τριών ατόμων από το Δ/Ξ ΕΒΙΑΠΕΤΡΟΛ Ι.

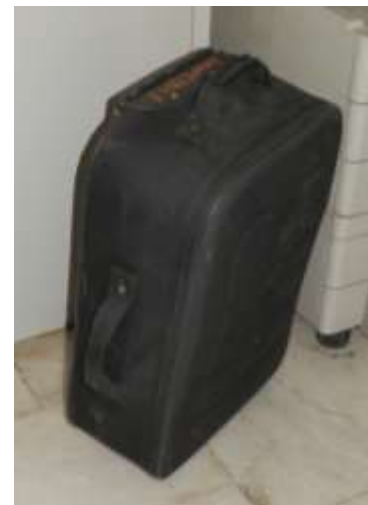
Εικόνα 4: Η βαλίτσα με τα έγγραφα του Δ/Ξ «ΕΒΙΑΠΕΤΡΟΛ Ι», την οποία μετέφερε ο μάγειρας του πλοίου τη στιγμή της πτώσης του στη θάλασσα.

Στην εξεταζόμενη περίπτωση τεκμαίρεται, ότι η προσπάθεια του ναυτικού να διέλθει από την πλήρη προς την πρύμνη της Λάντζας με ασφάλεια, μεταφέροντας ταυτόχρονα και τις δύο αποσκευές, εκ των οποίων η μία ήταν ικανού βάρους καθόσον περιείχε τα έγγραφα και πιστοποιητικά του πλοίου (εικόνα 4), ενώ η Λάντζα διατοιχιζόταν, δεν αξιολογήθηκε ικανοποιητικά από τον κυβερνήτη της Λάντζας αλλά και τον ίδιο το μάγειρα. Κατά συνέπεια, ως συντελεστικός παράγοντας, επηρέασε αρνητικά την ισορροπία του, δυσχεραίνοντας εκ παραλλήλου τη δυνατότητα συγκράτησής του

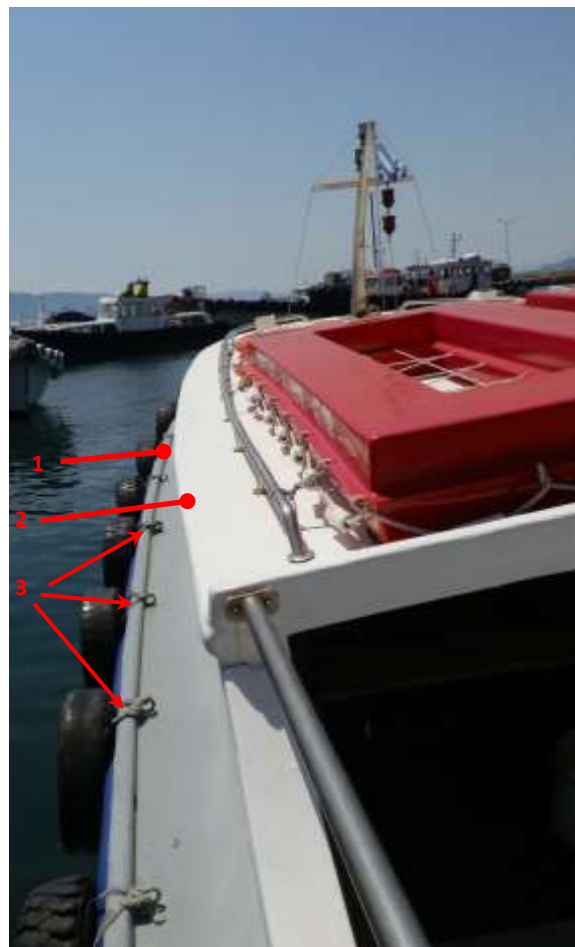
Εικόνα 5: άποψη από την πρύμνη του αριστερού πλευρικού διαδρόμου της Ε/Γ – Λάντζας «ΒΑΓΓΕΛΙΩ». Διακρίνονται:

1. Κουπαστή σκάφους
2. Προεξοχή της υπερκατασκευής
3. Γόμφοι ανάρτησης ελαστικών

Ειδικότερα, το συνολικό πλάτος του διαδρόμου ανέρχεται στα 25 cm περίπου, χωρίς ωστόσο αυτό να είναι απολύτως ελεύθερο και διελεύσιμο, καθότι περιορίζεται από την κουπαστή της Λάντζας, την πλευρική προεξοχή της υπερκατασκευής αλλά και τους πορπωτούς γόμφους (μάπες) ανακρέμασης των ελαστικών παραβλημάτων προστασίας των πλευρικών παρειών της Λάντζας (βλ.εικ.5).

Σε κάθε περίπτωση, το ελεύθερο πλάτος του διαδρόμου δεν είναι επαρκές για ασφαλή διέλευση επιβατών, ιδίως δε αν μεταφέρουν και αποσκευές.

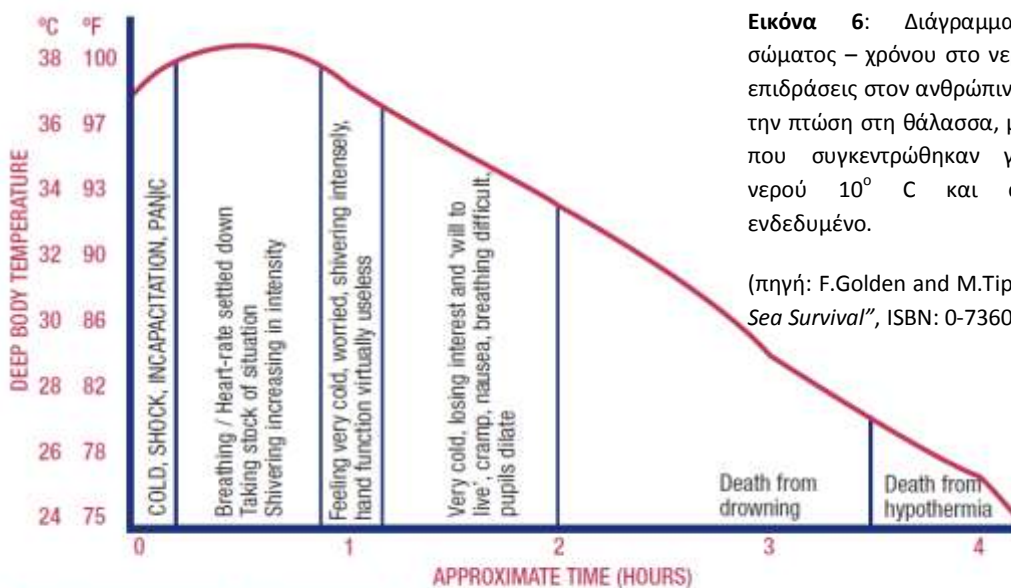
Αναλυτικότερα, σύμφωνα με εκπονηθείσες μελέτες για την ανθρώπινη συμπεριφορά μετά από πτώση στη θάλασσα, παρατηρούνται υψηλά ποσοστά θνησιμότητας στα πρώτα λεπτά της εμβάπτισης, από το λεγόμενο «σοκ ψύχους» (“cold shock”), το οποίο προκαλείται ταυτόχρονα με πανικό και ακινητοποίηση (βλ.εικ. 6). Κατά την επαφή με το νερό, όπως αναφέρουν οι Frank Golden και Michael Tipton’s στο βιβλίο τους με τίτλο “Essentials of Sea Survival” (ISBN 0-7360-0215-4), «λόγω της συστολής των αγγείων εξαιτίας της χαμηλής θερμοκρασίας και σε συνδυασμό με τον αυξημένο καρδιακό παλμό λόγω της κατάστασης αγωνίας ή πανικού και της υδροστατικής πίεσης από το νερό, αυξάνεται η πίεση του ατόμου σε τέτοιο βαθμό ώστε να μπορεί να προκαλέσει καρδιακή ανακοπή ή εγκεφαλικό επεισόδιο σε επιρρεπείς οργανισμούς».

Σύμφωνα με την προηγούμενη παράγραφο, ένας άνθρωπος ο οποίος πάσχει από στεφανιαία νόσο μπορεί να ενταχθεί στην κατηγορία «επιρρεπών» οργανισμών.

Εικόνα 6: Διάγραμμα θερμοκρασίας σώματος – χρόνου στο νερό, σχετικά με τις επιδράσεις στον ανθρώπινο οργανισμό κατά την πτώση στη θάλασσα, μετά από στοιχεία που συγκεντρώθηκαν για θερμοκρασία νερού 10° C και άτομο κανονικά ενδεδυμένο.
