ΥΠΟΥΡΓΕΙΟ ΝΑΥΤΙΛΙΑΣ ΚΑΙ ΝΗΣΙΩΤΙΚΗΣ ΠΟΛΙΤΙΚΗΣ
ΕΛΛΗΝΙΚΗ ΥΠΗΡΕΣΙΑ ΔΙΕΡΕΥΝΗΣΗΣ ΝΑΥΤΙΚΩΝ
ΑΤΥΧΗΜΑΤΩΝ ΚΑΙ ΣΥΜΒΑΝΤΩΝ (ΕΛΥΔΝΑ)

ΕΚΘΕΣΗ ΔΙΕΡΕΥΝΗΣΗΣ ΝΑΥΤΙΚΟΥ ΑΤΥΧΗΜΑΤΟΣ
02/2015

ΠΥΡΚΑΓΙΑ ΚΑΙ ΒΥΘΙΣΗ του Ε/Γ – Τ/Ρ «ΜΕΛΤΕΜΙ ΙΙ»

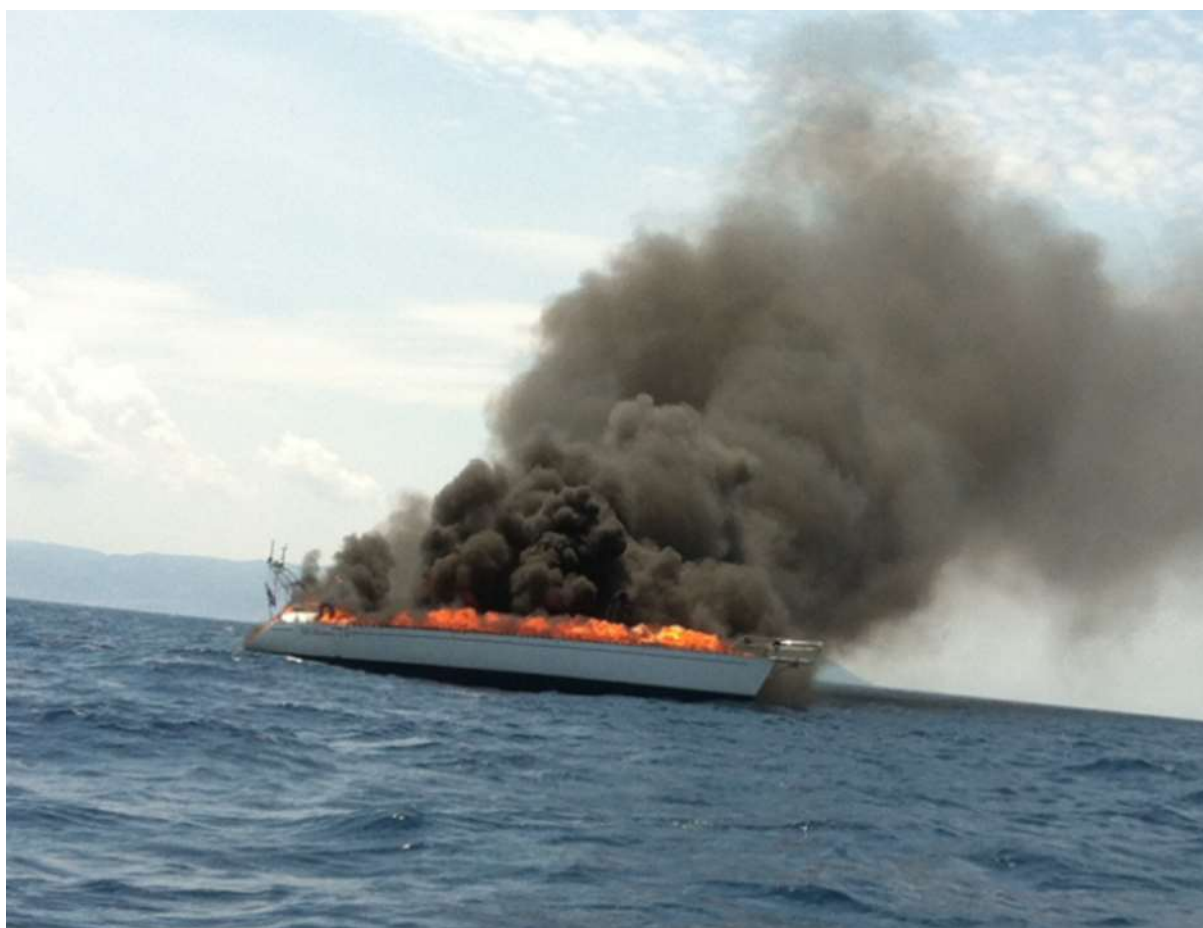
Κατά τη διάρκεια του πλου και ενώ το ΜΕΛΤΕΜΙ ΙΙ βρίσκονταν περί τα 2 ν.μ ΝΝΑ από το νότιο άκρο της ν. Κεφαλληνίας, εκδηλώθηκε πυρκαγιά στον χώρο της κουζίνας η οποία προκάλεσε την ολική καταστροφή του σκάφους και τη βύθισή του. Ο Κυβερνήτης όταν αντιλήφθηκε την πυρκαγιά επιχείρησε την κατάσβεση με τη χρήση φορητού πυροσβεστήρα. Ωστόσο, η προσπάθειά του δεν επέφερε το επιθυμητό αποτέλεσμα και αποφάσισε αυτοβούλως να πέσει στη θάλασσα ώστε να περισυλλεχθεί από το Ε/Γ –Τ/Ρ ΜΟΝΙΚΑ το οποίο βρισκόταν στην ευρύτερη θαλάσσια περιοχή. Περί ώρα 1805 το ανωτέρω σκάφος βυθίστηκε ενώ ο Κυβερνήτης ήδη είχε μεταφερθεί στον λιμένα Κεφαλληνίας βρισκόμενος καλά στην υγεία του.

Εικόνα 1: Το Ε/Γ- Τ/Ρ «ΜΕΛΤΕΜΙ ΙΙ» την στιγμή που φλέγονταν

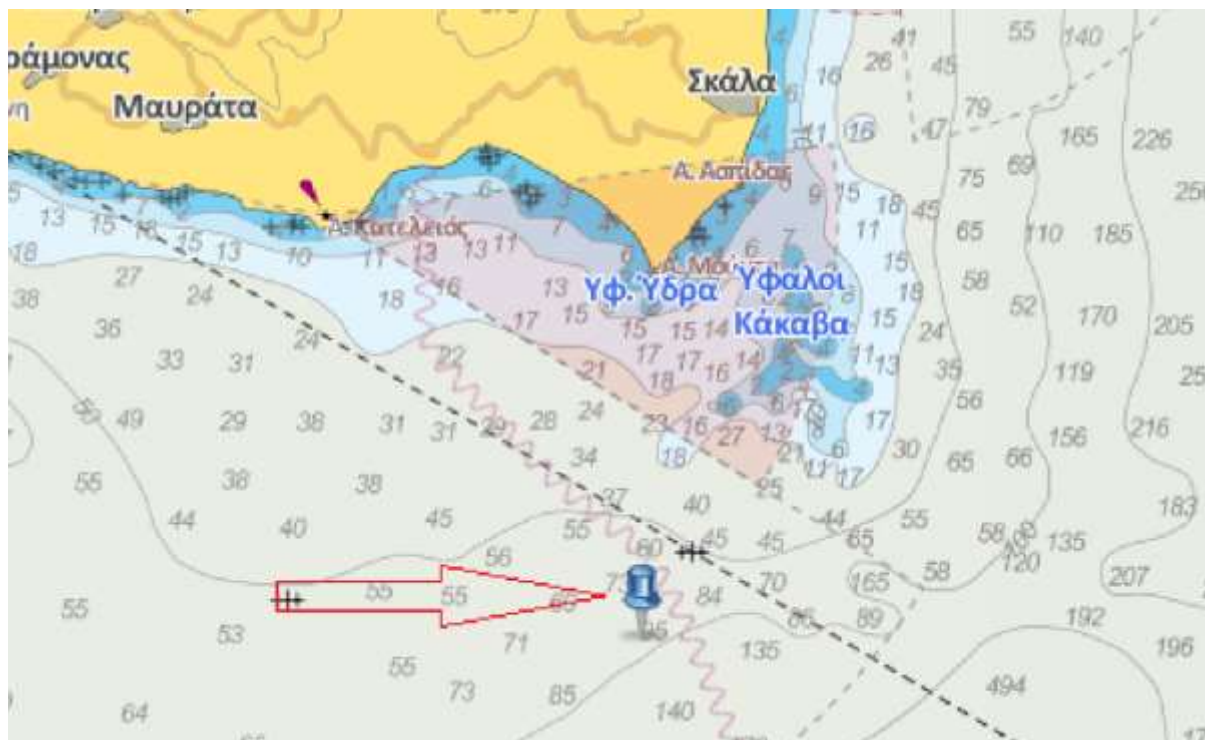
Στην περιοχή προσέγγισε πλωτό περιπολικό του Λιμενικού Σώματος καθώς και παραπλέοντα σκάφη ωστόσο, δεν κατέστη εφικτή η κατάσβεση της πυρκαγιάς. Περί ώρα 1805 το ΜΕΛΤΕΜΙ ΙΙ είχε καεί ολοσχερώς και βυθίστηκε σε βάθος περίπου 100 μέτρων.

Εικόνα 3: Το σημείο βύθισης του σκάφους

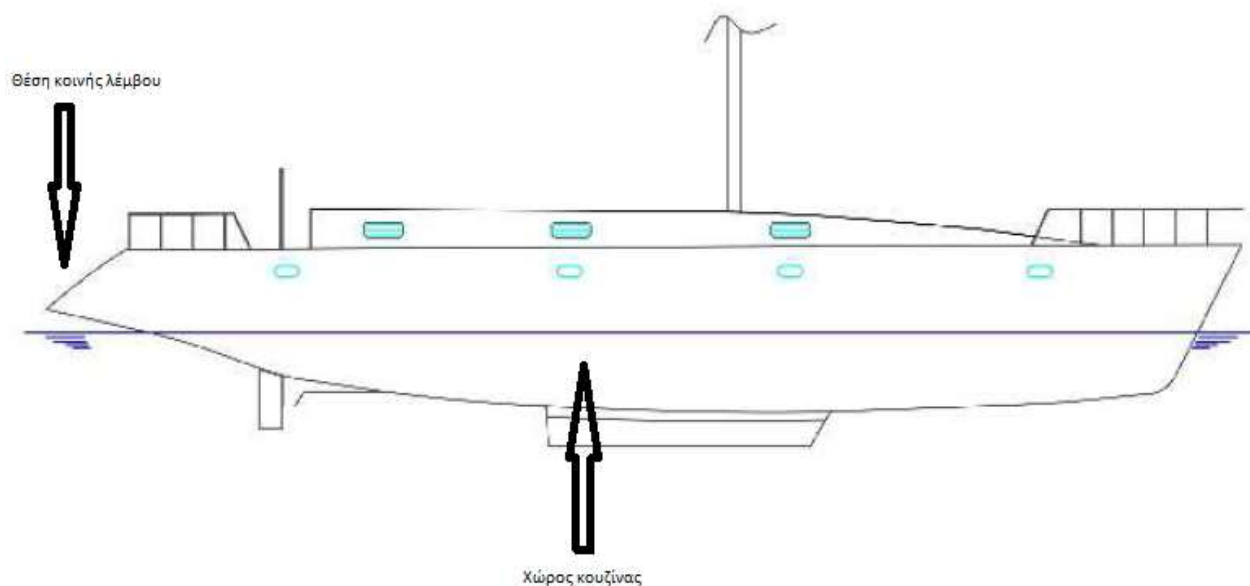
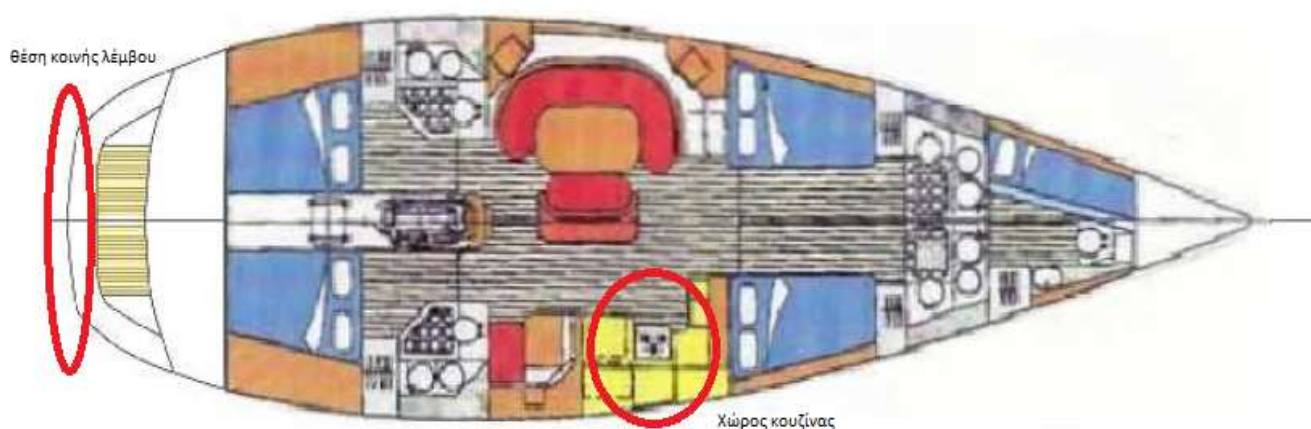
Η κατασκευαστική διάταξη του σκάφους απεικονίζεται στις παρακάτω εικόνες Νο 4,5. Όπως προκύπτει από τις εν λόγω φωτογραφίες, το «ΜΕΛΤΕΜΙ II» δεν διέφερε από τη συνήθη διάταξη ιστιοφόρων σκαφών και διέθετε έναν ιστό και μία υπερκατασκευή, η οποία κάλυπτε τους χώρους ενδιαίτησης. Η είσοδος στον εσωτερικό χώρο του σκάφους βρισκόταν στο πρυμναίο τμήμα έμπροσθεν του πηδαλίου. Ο χώρος της κουζίνας βρισκόταν στη δεξιά πλευρά του σκάφους περίπου στο μέσον του, ενώ η κοινή λέμβος ήταν στερεωμένη στον καθρέπτη της πρύμνης (παπαδιά). Επιπρόσθετα, τα τοιχώματα του εσωτερικού χώρου του σκάφους έφεραν καλύμματα από δερματίνη και αφρώδες μονωτικό υλικό.

Εικόνα 4: Πλάγια όψη του «ΜΕΛΤΕΜΙ II».

Εικόνα 5: Κάτοψη του «ΜΕΛΤΕΜΙ II».

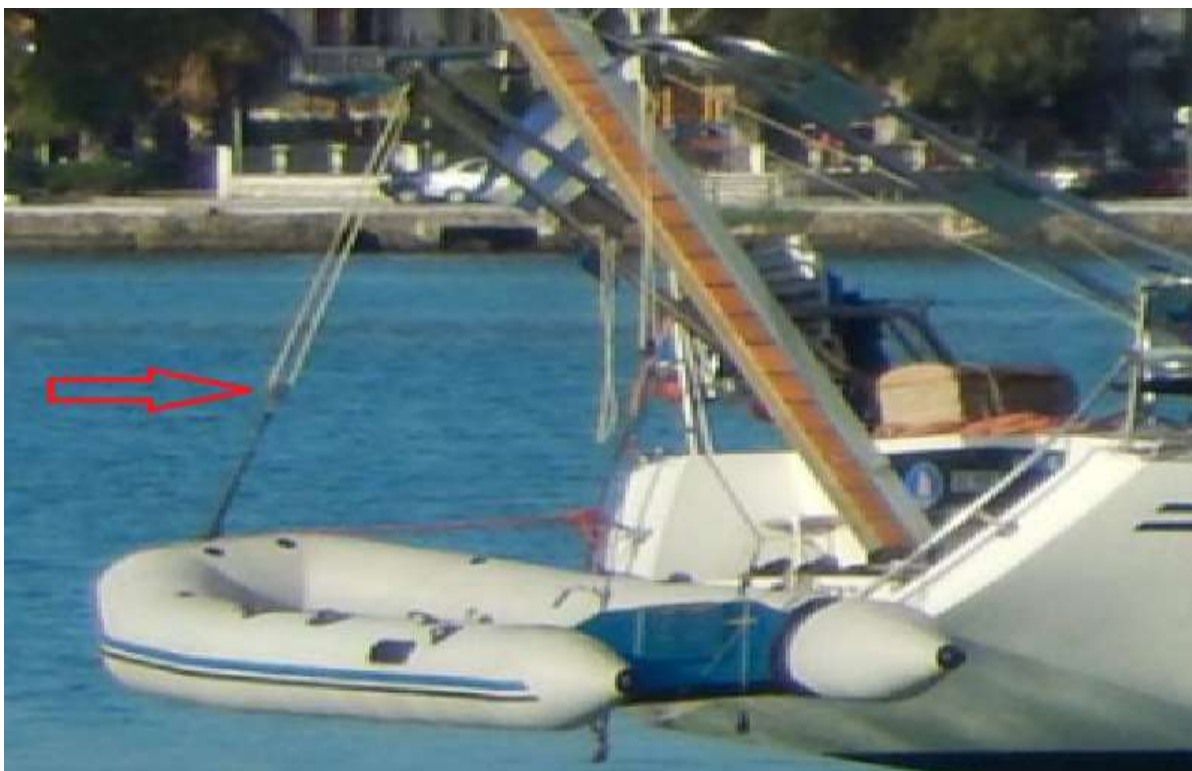
Η κοινή λέμβος του ΜΕΛΤΕΜΙ ΙΙ ήταν ανοιχτού τύπου και ήταν τοποθετημένη στον καθρέπτη της πρύμνης του σκάφους (παπαδιά). Εχμαζόταν στη μεταλλική κατασκευή της πρύμνης με δύο σχοινιά τα οποία τη συγκρατούσαν και ασφάλιζαν πάνω στη λέμβο με ναυτικά κλειδιά σχήματος «U».

Εικόνα 7: Απεικόνιση παρόμοιου τύπου συγκράτησης κοινής λέμβου

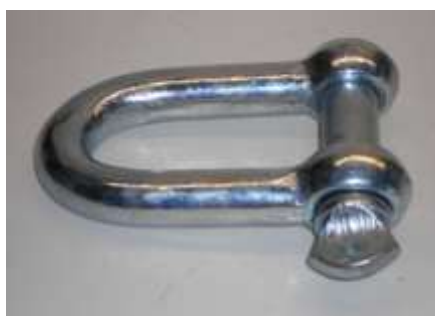
Εικόνα 8: Ναυτικό κλειδί τύπου «U».

Όπως προαναφέρθηκε ανωτέρω, όταν ο κυβερνήτης βγήκε στο κατάστρωμα, αφήνοντας σε λειτουργία τη κουζίνα, αντιλήφθηκε ότι ένα από τα δύο ναυτικά κλειδιά είχε απασφαλιστεί και η λέμβος συγκρατείτο από ένα μόνο σχοινί. Στην προσπάθειά του να επαναφέρει τη λέμβο στην κανονική θέση στοιβασίας, η προσοχή του επικεντρώθηκε στην επανασύνδεση του ναυτικού κλειδιού, με αποτέλεσμα η συνέχιση της λειτουργίας της κουζίνας να προκαλέσει την αυτανάφλεξη του ελαίου και την πυρκαγιά.

Για την εξασφάλιση των ναυτικών κλειδιών από ακούσια απελευθέρωση, ορισμένοι τύποι διαθέτουν οπή στην πλευρά του σπειρώματος, όπου τοποθετείται περόνη ή δίχαλο (κοπίλια). Σε περίπτωση που ο πείρος δεν διαθέτει την εν λόγω οπή, συνηθίζεται το δέσιμο του πείρου με λεπτό σύρμα από την οπή την οποία φέρει στην κεφαλή. Σύμφωνα με τα στοιχεία τα οποία συλλέχθηκαν, η εφαρμογή κάποιου εκ των προαναφερομένων μέτρων για τα ναυτικά κλειδιά τα οποία συγκρατούσαν τη κοινή λέμβο του ΜΕΛΤΕΜΙ II δεν προέκυψε. Κατά συνέπεια, ο πρόσφορος τρόπος για να αποτραπεί η χαλάρωση του πείρου και η ακούσια απελευθέρωση του ναυτικού κλειδιού κατά τη διάρκεια του πλου, είναι ο αποτελεσματικός «προ απόπλου» έλεγχος ότι το ναυτικό κλειδί είναι σε καλή κατάσταση με σφιγμένο τον πείρο.

Υπό το φως των ανωτέρω, σε συνδυασμό με τα αναγραφόμενα στην παρ. 4.4.2, δύναται να συναχθεί ότι ο έλεγχος που πραγματοποιήθηκε πριν τον απόπλου από τον λιμένα Μεγανησίου, δεν εξασφάλισε ότι οι πείροι των ναυτικών κλειδιών της κοινής λέμβου ήταν κανονικά σφιγμένοι. Ως εκ τούτου, κατά τη διάρκεια του ταξιδιού, λόγω των ταλαντώσεων οι οποίες επενεργούσαν, ο πείρος χαλάρωνε σταδιακά, με αποτέλεσμα την απασφάλισή του και την απελευθέρωση του σχοινιού συγκράτησης της λέμβου.

06/2015: Η έκδοση εσωτερικής οδηγίας προς τα υπό τη διαχείρισή της σκάφη, με την οποία να υπενθυμίζεται η ανάγκη για επαρκείς και λεπτομερείς «προ απόπλου» ελέγχους στους οποίους θα περιλαμβάνεται η κοινή λέμβος και η κατάσταση του εξοπλισμού στοιβασίας της.
