**ΕΛΛΗΝΙΚΗ ΥΠΗΡΕΣΙΑ ΔΙΕΡΕΥΝΗΣΗΣ ΝΑΥΤΙΚΩΝ  
ΑΤΥΧΗΜΑΤΩΝ ΚΑΙ ΣΥΜΒΑΝΤΩΝ (ΕΛΥΔΝΑ)**

**ΕΚΘΕΣΗ ΔΙΕΡΕΥΝΗΣΗΣ ΝΑΥΤΙΚΟΥ ΑΤΥΧΗΜΑΤΟΣ  
05/2013**

**ΘΑΝΑΣΙΜΟΣ ΤΡΑΥΜΑΤΙΣΜΟΣ  
ΕΠΙΣΚΕΠΤΗ ΣΤΟ Ε/Γ-Ο/Γ «ΝΗΣΟΣ ΡΟΔΟΣ»**

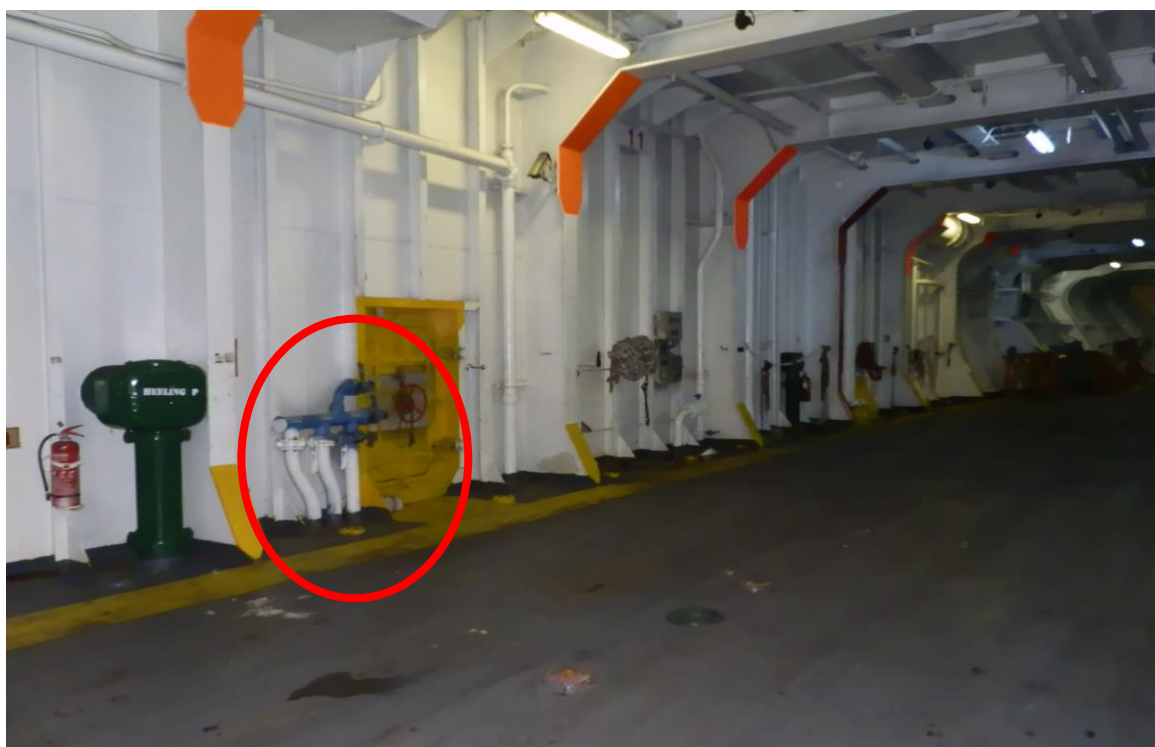
Εικόνα 2: Το δίκτυο υδροληψίας, στο πρωαίο αριστερό τμήμα του κύριου γκαράζ (No 3) του Ε/Γ-Ο/Γ «ΝΗΣΟΣ ΡΟΔΟΣ»

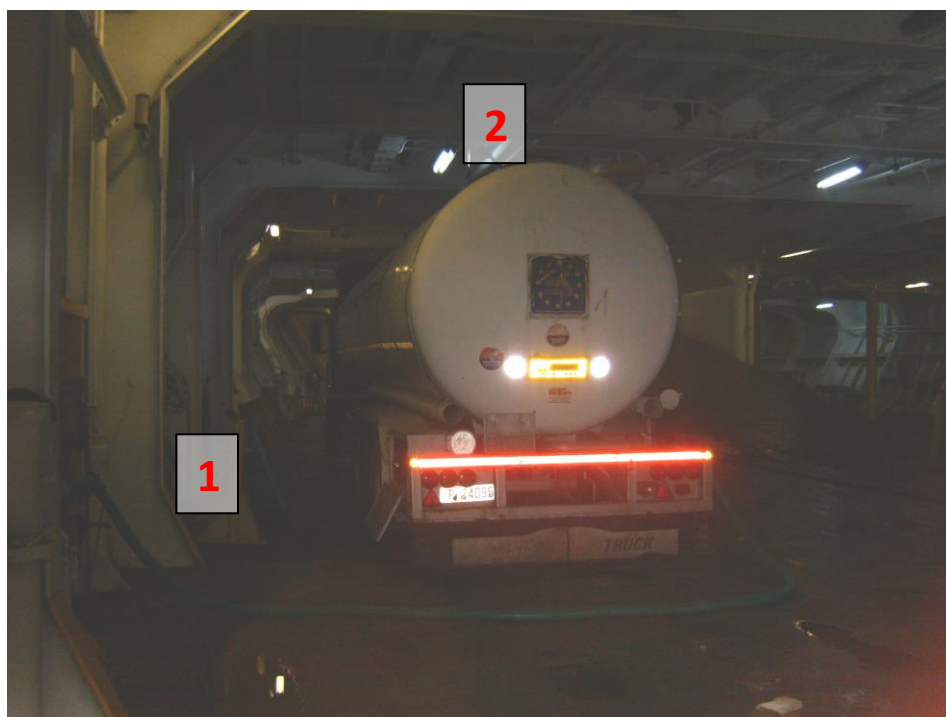
Ο συνοδηγός του βυτίου, είχε εξέλθει και αυτός από το όχημα και σύμφωνα με τις ενδείξεις προσπάθησε να ανεβεί και αυτός στην οροφή των δεξαμενών του βυτίου, χρησιμοποιώντας τη δεξιά πλευρική κλίμακα. Εντούτοις, έχασε την ισορροπία του και έπεσε στο κατάστρωμα του κυρίως γκαράζ του πλοίου. Κατά την πτώση του χτύπησε σύμφωνα με τα στοιχεία στο κεφάλι και τον αυχένα.

**Εικόνα 3:** Το βυτιοφόρο όχημα σταθμευμένο στο σημείο υδροληψίας, στο γκαράζ του Ε/Γ-Ο/Γ «ΝΗΣΟΣ ΡΟΔΟΣ». Διακρίνεται ο αγωγός υδροδότησης, συνδεδεμένος στη λήψη του δικτύου υδροληψίας του πλοίου. Σημειώνονται (1) η θέση του ναυκλήρου και (2) η θέση του οδηγού κατά την εξέλιξη του περιστατικού.

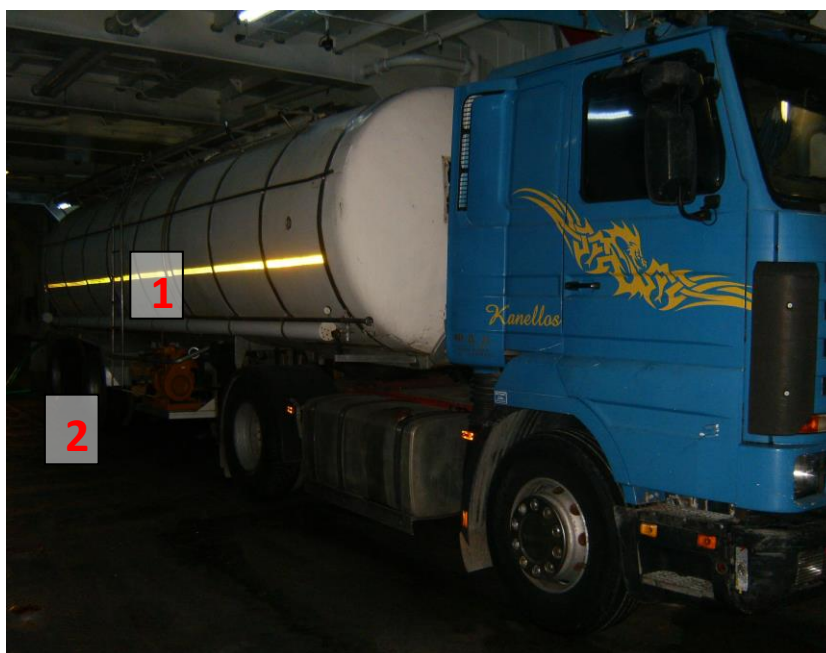
**Εικόνα 4:** Το βυτιοφόρο όχημα σταθμευμένο στο σημείο υδροδότησης, στο γκαράζ του Ε/Γ-Ο/Γ «ΝΗΣΟΣ ΡΟΔΟΣ». Διακρίνεται η πλευρική δεξιά κλίμακα του βυτίου (1) και το σημείο όπου βρέθηκε ο τραυματίας (2).

Ο θόρυβος από την πτώση, έγινε αντιληπτός πρώτα από το Ναύκληρο, ο οποίος έσπευσε στη δεξιά πλευρά του βυτίου και είδε τον τραυματισμένο σε ύπτια θέση κάτω ακριβώς από την κλίμακα, με το κεφάλι του προς το βυτίο. Το περιστατικό έγινε αντιληπτό σχεδόν άμεσα και από τον οδηγό, ο οποίος βρισκόταν στην οροφή των δεξαμενών.

Συνάγεται κατ' επέκταση, ότι ο θάνατος έχει προέλθει από πτώση του επισκέπτη από την κλίμακα του βυτίου του βυτιοφόρου οχήματος, όπως άλλωστε προέκυψε και από τις ληφθείσες συνεντεύξεις κατά τη διερεύνηση.

**28/2013:** Η λήψη μέριμνας ώστε κατά την υδροδότηση σε πλοία, από βυτιοφόρα οχήματα της εταιρείας, να επιβαίνουν μόνο τα απαραίτητα και κατάλληλα για την εργασία άτομα.

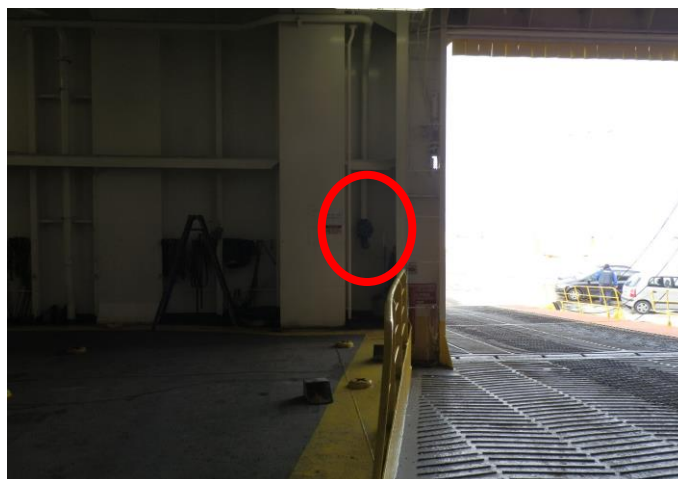
**Εικόνα 5:** Το εναλλακτικό σημείο λήψης ύδατος δεξιά της εισόδου του κυρίως γκαράζ οχημάτων του «ΝΗΣΟΣ ΡΟΔΟΣ» (εντός κόκκινου κύκλου).

Στις περιπτώσεις υδροληψίας με υδροφόρο όχημα κατά τις οποίες χρησιμοποιείται η λήψη πλησίον της εισόδου του πλοίου υφίσταται η δυνατότητα το όχημα να μην εισέλθει στο χώρο του κυρίως γκαράζ και η υδροδότηση να πραγματοποιηθεί από το όχημα σταθμευμένο στον προβλήτα. Την ημέρα του συμβάντος, λόγω εργασιών που εκτελούνταν στον καταπέλτη του πλοίου, όπως προαναφέρθηκε, επιλέχθηκε το σημείο υδροληψίας στο πρωραίο αριστερό τμήμα του κυρίως γκαράζ του «ΝΗΣΟΣ ΡΟΔΟΣ».
