ΕΛΛΗΝΙΚΗ ΥΠΗΡΕΣΙΑ ΔΙΕΡΕΥΝΗΣΗΣ ΝΑΥΤΙΚΩΝ ΑΤΥΧΗΜΑΤΩΝ και ΣΥΜΒΑΝΤΩΝ

ΔΕΛΤΙΟ ΑΣΦΑΛΕΙΑΣ ΕΝΑΝΤΙ ΑΤΥΧΗΜΑΤΩΝ αρ.:01/2014

Θέμα: Βύθιση Φορτηγίδας «ΑΓΙΟΣ ΔΙΟΝΥΣΙΟΣ»

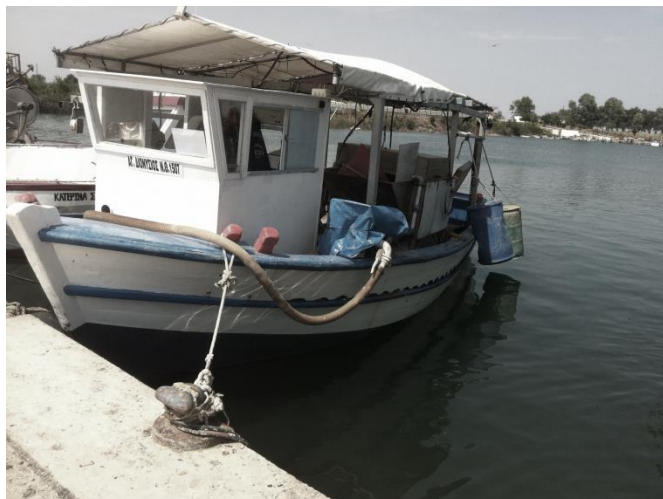
Κατά τη διάρκεια των εργασιών το σκάφος ανέπτυξε απότομα μεγάλη έμπρυμνη και αριστερή κλίση. Ο Κυβερνήτης και οι επιβαίνοντες επιχείρησαν τη μετατόπιση φορτίου μυδιών που βρισκόταν στο κατάστρωμα για την επαναφορά του σκάφους σε ασφαλή κατάσταση, χωρίς ωστόσο αποτέλεσμα. Η κλίση εξακολούθησε να αυξάνεται μέχρι που η φορτηγίδα ανατράπηκε και βυθίστηκε. Ο Κυβερνήτης και οι επιβαίνοντες βρέθηκαν στη θάλασσα και συγκρατήθηκαν από τις σημαδούρες της πλωτής εγκατάστασης υδατοκαλλιέργειας. Παραπλέον σκάφος που αντιλήφθηκε το γεγονός, έσπευσε στο σημείο, περισυνέλλεξε τον Κυβερνήτη και τους υπόλοιπους επιβαίνοντες και τους αποβίβασε με ασφάλεια στον λιμένα του Κίτρους.

- Η βύθιση της φορτηγίδας επήλθε λόγω εισροής υδάτων στον στεγανό χώρο του μηχανοστασίου μέσω ανοιγμάτων (οπών) που υπήρχαν στο πρυμναίο κατάστρωμα του σκάφους και τον καθρέπτη της πρύμνης. Τα εν λόγω ανοίγματα εξυπηρετούσαν τον υδραυλικό μηχανισμό πηδαλιουχίας και τον αερισμό του μηχανοστασίου.
- Η εισροή δεν έγινε αντιληπτή από τον Κυβερνήτη και τους λοιπούς επιβαίνοντες, διότι ο χώρος του

μηχανοστασίου καλυπτόταν με ξύλινο κάλυμμα πάνω στο οποίο τοποθετούνταν τα μύδια κατά τη διάρκεια των εργασιών.

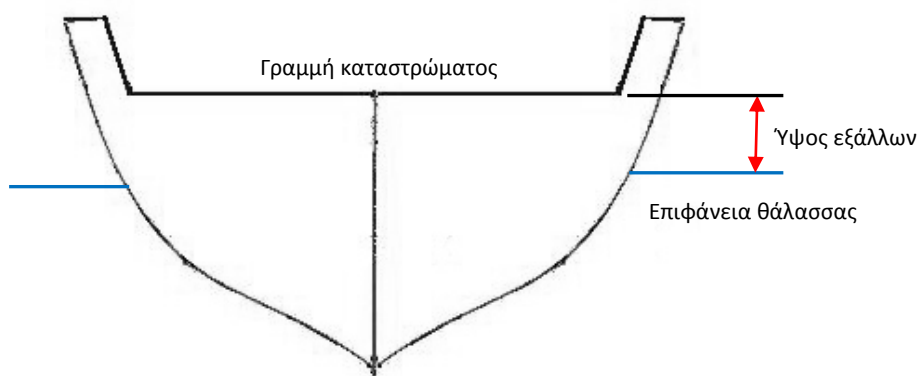
- Η μεταφορική ικανότητα του σκάφους θα πρέπει να είναι γνωστή στον Κυβερνήτη και τον ιδιοκτήτη. Το μέγεθος αυτό προσδιορίζεται από τον κατασκευαστή του σκάφους ή ναυπηγό και αναγράφεται στην Άδεια Εκτέλεσης Πλόων στο πεδίο «Μέγιστο επιτρεπόμενο βάρος φορτίου και επιβαινόντων». Με βάση το μέγεθος αυτό υπολογίζεται το «ύψος εξάλλων» του σκάφους, το οποίο επίσης αναγράφεται στο αντίστοιχο πεδίο της ΑΕΠ και αποτελεί κριτήριο προσδιορισμού τυχόν υπερφόρτωσης.
Σημειώνεται ότι το «ύψος εξάλλων» είναι η κατακόρυφη απόσταση μεταξύ της ισάλου γραμμής στην έμφορτο κατάσταση και της τομής του κυρίου καταστρώματος με τις πλευρές του σκάφους στο μέσον του μήκους αυτού. Για την καλύτερη κατανόηση παρατίθεται σχηματική απεικόνιση του «ύψους εξάλλων».

- Ελέγξτε λεπτομερώς το κατάστρωμα του σκάφους σας σε όλη του την επιφάνεια και εάν εντοπισθούν ανοίγματα ή οπές μεριμνήσετε για τη στεγανοποίησή τους με βάση οδηγίες/κατευθύνσεις εξειδικευμένου τεχνικού (ναυπηγού) ή της τοπικής Λιμενικής Αρχής.
- Μεριμνήσετε για την καθιέρωση συστήματος τακτικών οπτικών ελέγχων στους στεγανούς χώρους και το μηχανοστάσιο του σκάφους κατά τη διάρκεια των εργασιών (αλιεία, ναυσιπλοΐα κτλ).
- Ελέγξτε εάν οι πλευστικές συσκευές και τα κυκλικά σωσίβια είναι τοποθετημένα με τρόπο που εξασφαλίζει την αυτόματη απελευθέρωσή τους σε περίπτωση βύθισης του σκάφους.
- Ελέγξτε εάν στην ΑΕΠ του σκάφους αναγράφονται τα μεγέθη του «Μέγιστου επιτρεπόμενου βάρους φορτίου και επιβαινόντων» και του «ύψους εξάλλων» και εάν τα μεγέθη αυτά ανταποκρίνονται στα πραγματικά στοιχεία του σκάφους.
