ΥΠΟΥΡΓΕΙΟ ΝΑΥΤΙΛΙΑΣ ΚΑΙ ΑΙΓΑΙΟΥ
ΕΛΛΗΝΙΚΗ ΥΠΗΡΕΣΙΑ ΔΙΕΡΕΥΝΗΣΗΣ ΝΑΥΤΙΚΩΝ
ΑΤΥΧΗΜΑΤΩΝ ΚΑΙ ΣΥΜΒΑΝΤΩΝ (ΕΛΥΔΝΑ)

ΕΚΘΕΣΗ ΔΙΕΡΕΥΝΗΣΗΣ ΝΑΥΤΙΚΟΥ ΑΤΥΧΗΜΑΤΟΣ

01/2012

ΘΕΜΑ: ΠΥΡΚΑΓΙΑ ΣΤΟ ΧΩΡΟ ΤΟΥ ΓΚΑΡΑΖ ΣΤΟ Ε/Γ-Ο/Γ «ΚΡΗΤΗ ΙΙ» Ν.ΧΑΝΙΩΝ

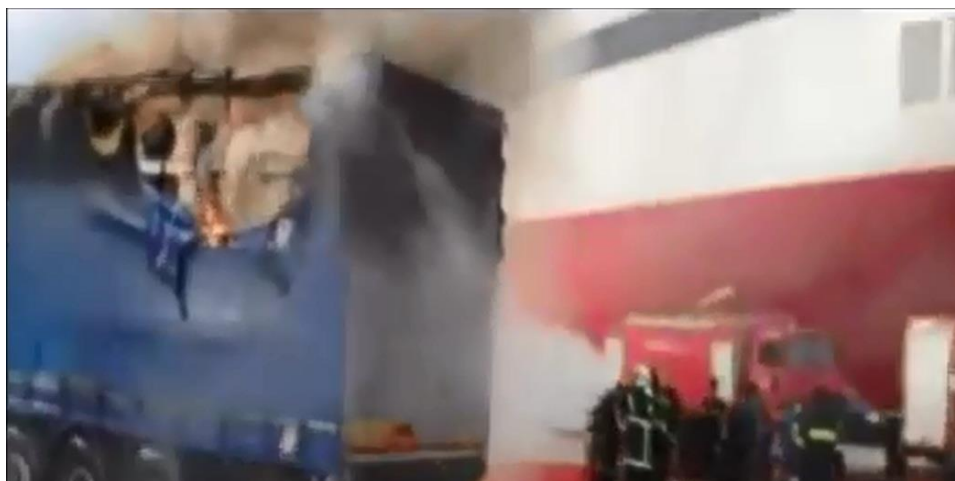
Κατάσβεση φορτηγού οχήματος από δυνάμεις της Π.Υ μετά την έξοδό του από το ΚΡΗΤΗ II

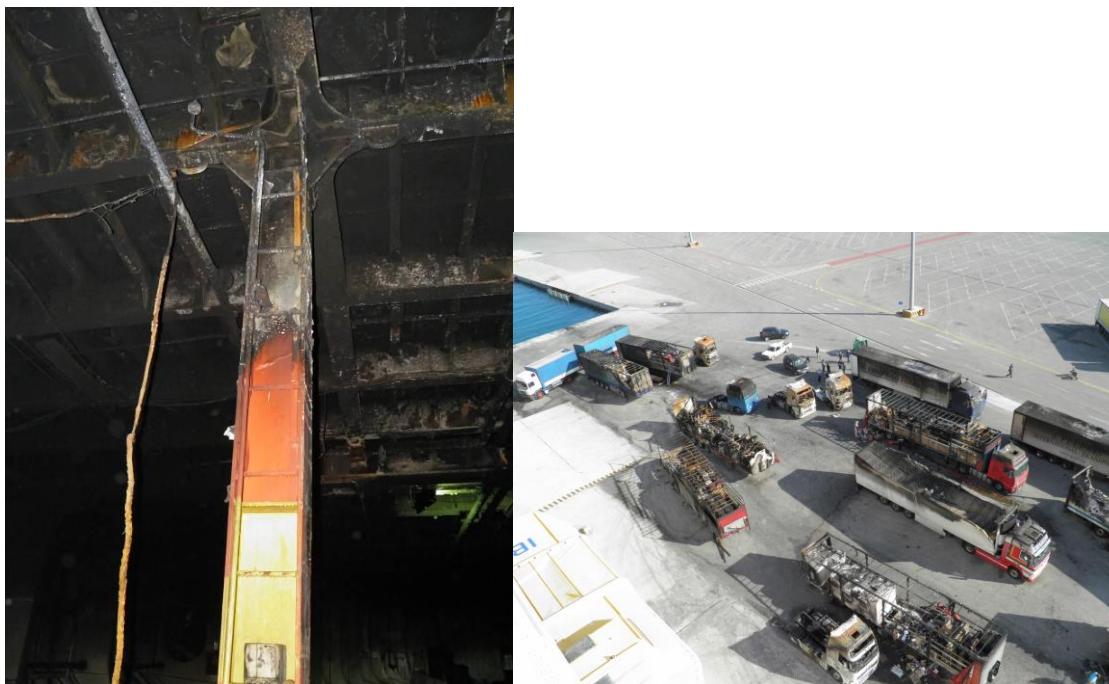
- i. Καταστροφή 28 γραμμών καλωδίων στη δεξιά πλευρά του γκαράζ.
- ii. Καταστροφή 30 ανιχνευτών πυρκαγιάς και 4 σημείων κλίσης πυρκαγιάς.
- iii. Καταστροφή 40 φωτιστικών εγκατεστημένων στην οροφή του γκαράζ.
- iv. Καταστροφή 2 καμερών επιτήρησης του γκαράζ.
- v. Καταστροφή 20 ρευματοληπτών του γκαράζ για την παροχή ρεύματος 440V σε φορτηγά οχήματα.
- vi. Καταστροφή 300 m² μονώσεων οροφής και 500 m² πλευρικών μονώσεων στο χώρο του γκαράζ, τύπου A-60. Παραμόρφωση ελάσματος οροφής γκαράζ σε έκταση 3 m².
- vii. Περιορισμένη ζημιά σε σωληνώσεις στην οροφή του γκαράζ.

Φωτογραφίες από τις ζημιές που ενδεικτικά υπέστησαν η οροφή του γκαράζ και φορτηγά οχήματα

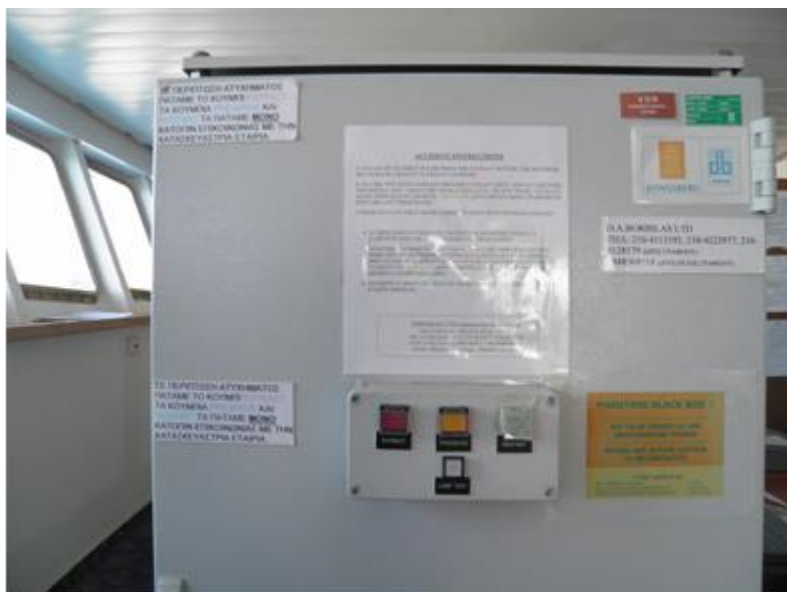
Ωστόσο, τα διασωθέντα δεδομένα της συσκευής του S-VDR του πλοίου παρείχαν περιορισμένο εύρος πληροφοριών καθόσον σύμφωνα με τον Πλοίαρχο, η αναγκαιότητα αντιμετώπισης του περιστατικού και η πίεση η οποία εδέχθη από την εξέλιξή του, δεν κατέστησε εφικτή την εκτέλεση της διαδικασίας, με αποτέλεσμα να μην διασωθεί η καταγραφή ήχου στη γέφυρα το χρονικό διάστημα πριν, κατά και μετά το ναυτικό ατύχημα.

Το κομβίο της συσκευής VDR με το οποίο επιτυγχάνεται η διάσωση των δεδομένων ταξιδιού και οι αναρτημένες οδηγίες για την διαδικασία διάσωσης τους.

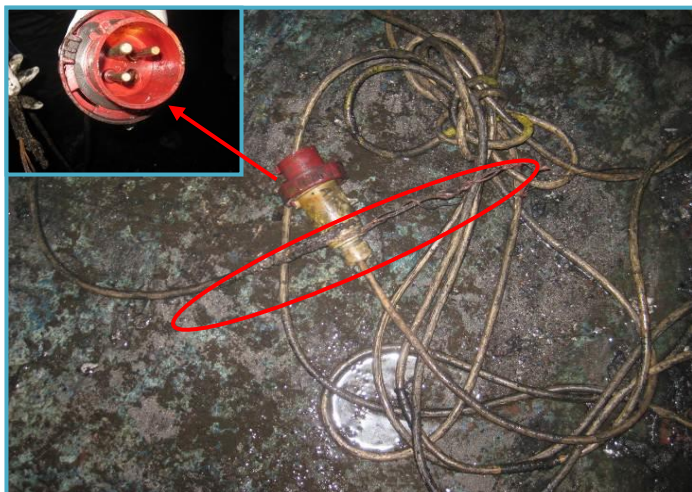
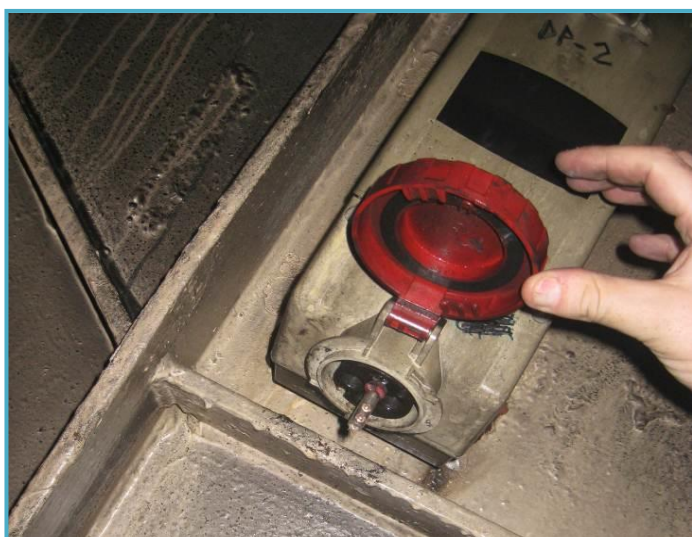
α) Στη σύνδεση ψυγείου φορτηγού/οχήματος με τον ρευματοδότη (πρίζα) DP2 της ηλεκτρολογικής εγκατάστασης παροχής ρεύματος του πλοίου στο κυρίως γκαράζ και συγκεκριμένα στο σημείο

σύνδεσης του καλωδίου προεκτάσεως (μπαλαντέζα) με τον ρευματολήπτη (πρίζα) του ψυγείου. Στο εν λόγω σημείο η ψυκτική εγκατάσταση του φορτηγού/οχήματος εντοπίσθηκε πλήρως κατεστραμμένη και στην άνωθεν αυτού επιφάνεια της οροφής του κυρίως γκαράζ εντοπίσθηκαν έντονοι δείκτες καύσης.

Η προέκταση (μπαλαντέζα) η οποία ήταν συνδεδεμένη σε ψυγείο φορτηγού/οχήματος το οποίο εκτιμάται ως ένα εκ των πιθανών σημείων έναυσης της πυρκαγιάς. Στην εικόνα απεικονίζεται η κατεστραμμένη πλευρά του καλωδίου που κατέληγε στο ψυγείο του φορτηγού/οχήματος καθώς και ο ρευματολήπτης (πρίζα) που ήταν συνδεδεμένος στον ρευματοδότη DP2.

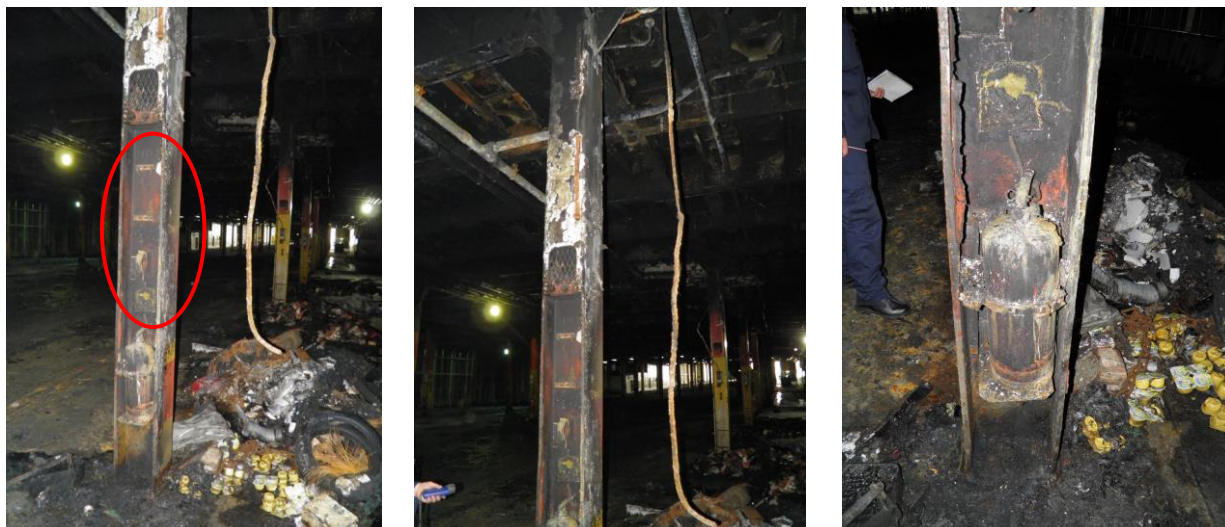
β) Στο σημείο τοποθέτησης ρευματοδότη της ηλεκτρολογικής εγκατάστασης για την παροχή ηλεκτρικού ρεύματος στα ψυγεία των φορτηγών/οχημάτων ο οποίος ευρίσκετο σε στύλο στο αριστερό τμήμα του κυρίως γκαράζ του πλοίου, μεταξύ των νομέων 219-221. Ο συγκεκριμένος στύλος έχει υποστεί εκτεταμένη φθορά λόγω της πυρκαγιάς στην πρωραία πλευρά του όπου ήτο τοποθετημένος ρευματοδότης και διαφαίνεται ότι έχει εκτεθεί σε αυτήν για χρονικό διάστημα μεγαλύτερο από αυτό στο οποίο εκτέθηκαν οι λοιποί στύλοι του πρωραίου χώρου του κυρίως γκαράζ του πλοίου. Ειδικότερα διαπιστώθηκαν αυξημένοι δείκτες καύσης περίξ της βάσεως του συγκεκριμένου στύλου, αυξημένοι δείκτες καύσης στην υπερκείμενη αυτού επιφάνεια της οροφής και εντοπίσθηκαν προϊόντα τήξης του πλαστικού καλύμματος του ρευματοδότη του καθώς και ροή του καμένου υλικού του πάνω σε πυροσβεστήρα, τοποθετημένο στη βάση του στύλου.

Επιπρόσθετα, το καλώδιο τροφοδοσίας, του ρευματοδότη εγκατεστημένου στο συγκεκριμένο στύλο, το οποίο θα μπορούσε να παρέξει περισσότερα στοιχεία ευρέθη αποκομμένο και δεν κατέστη εφικτός ο προσδιορισμός των προσώπων που προέβησαν στην εν λόγω ενέργεια, ενώ το

υπόλοιπο κομμάτι και τα υπολείμματα του ρευματοδότη, ο οποίος φέρεται αποκολλημένος από τη θέση του, δεν ανευρέθησαν.

Ο στύλος μεταξύ των νομέων 219-221 ο οποίος εντοπίστηκε με αυξημένους δείκτες καύσης στην πρυμαία του πλευρά, η βάση του ρευματοδότη και το κομμένο καλώδιο. Επίσης διακρίνονται τα σημάδια τήξης του υλικού του ρευματοδότη στον πυροσβεστήρα και στο δάπεδο.

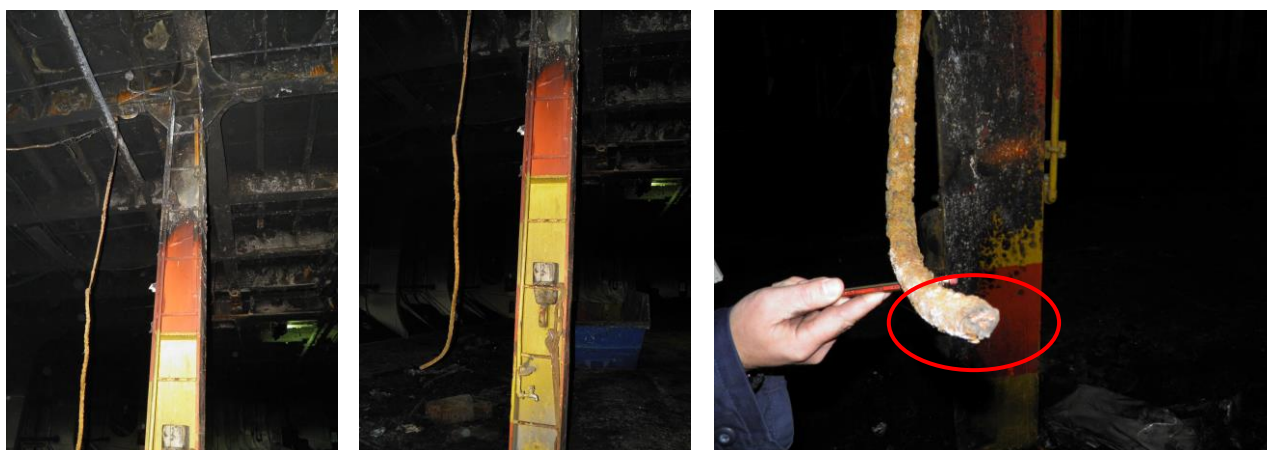
Η πρυμαία πλευρά του στύλου μεταξύ των νομέων 219-221 και το κομμένο καλώδιο.

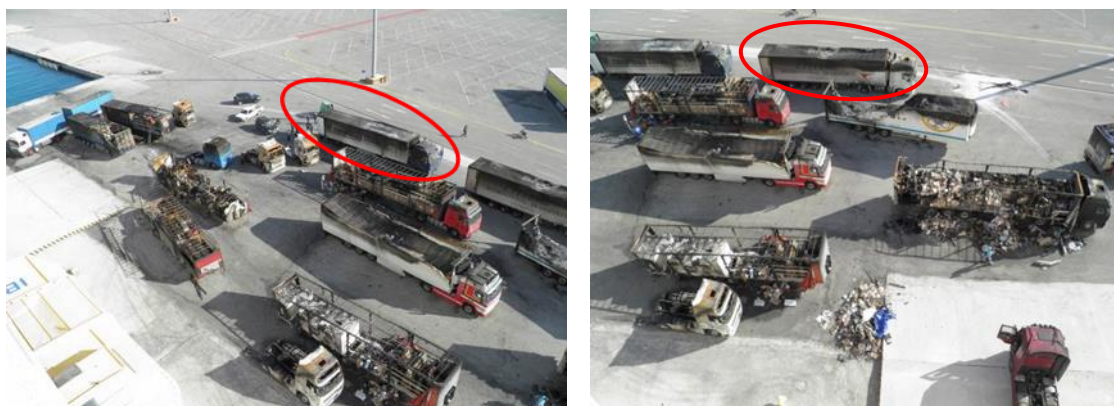
Με την έλλειψη απεικονίζονται τα φορητά ψυγεία που υπέστησαν μικρής εκτάσεως ζημιές στο εξωτερικό περίβλημα και το εσωτερικό τους παρέμεινε σχεδόν ακέραιο. Τα καλύμματα των φορητών γενικού φορτίου έχουν καεί ολοσχερώς ή σχεδόν ολοσχερώς καθώς και τα μεταφερόμενα με αυτά φορτία.

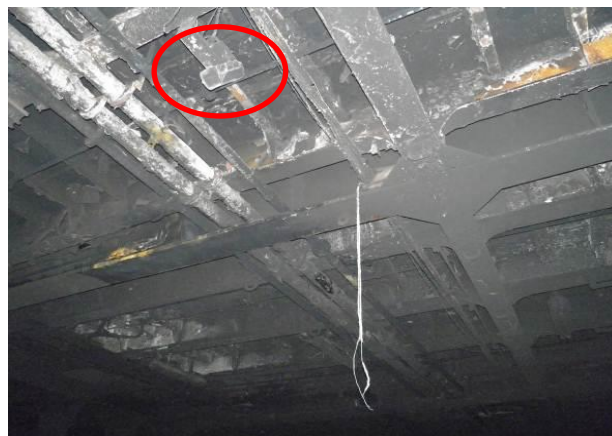
Η κάμερα που ήταν τοποθετημένη στο πρωραίο χώρο του κυρίως γκαράζ.

Εντούτοις, δεν κατέστη εφικτή η επιβεβαίωση ύπαρξης καπνού ή φλόγας διότι αφενός το οπτικό πεδίο ήταν περιορισμένο, αφετέρου η οθόνη δεν παρείχε ευκρίνεια λόγω της ασπρόμαυρης απεικόνισης. Ακολούθως ο Ύπαρχος του πλοίου, όπως αναφέρθη, επιβεβαίωσε την ύπαρξη πυρκαγιάς, και δεν απαιτήθηκε περαιτέρω πληροφόρηση από το σύστημα οπτικής παρακολούθησης, αναφορικά με την εκδήλωση και τον εντοπισμό της πυρκαγιάς.

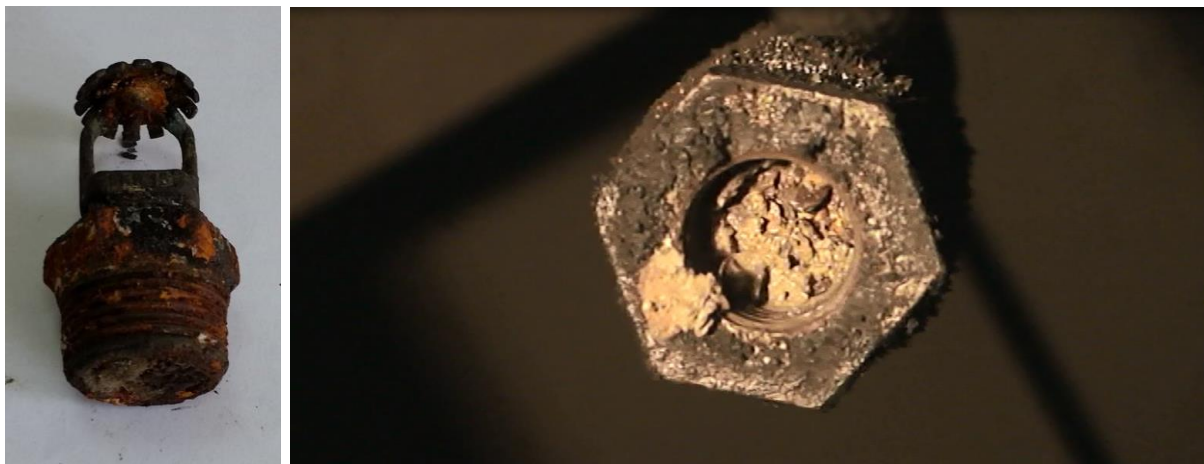
Επιπρόσθετα, όπως προέκυψε από ευρήματα «επί σκηνής» της Ομάδας Διερεύνησης, σε εξέταση τριών κεφαλών της Νο 2 ζώνης καταιονισμού – κύριου χώρου εξέλιξης της πυρκαγιάς - δύο εξ αυτών ευρέθησαν φραγμένες.

Φραγμένη κεφαλή και σωλήνα του συστήματος “DRENCHER”

Υπό το ανωτέρω πρίσμα, τεκμαίρεται ότι η κακή λειτουργία των κεφαλών καταιονισμού του συστήματος Drencher του πλοίου που βρέθηκαν φραγμένες πάνω από τον χώρο πυρκαγιάς, συνετέλεσε στην εξέλιξη της στους καλυπτόμενους υπό αυτές χώρους διασκορπισμού ύδατος. Ωστόσο, δεν δύναται να προσδιοριστεί εάν το φράξιμο των κεφαλών συντελέστηκε πριν ή κατά τη διάρκεια λειτουργίας του συστήματος για την αντιμετώπιση της πυρκαγιάς.

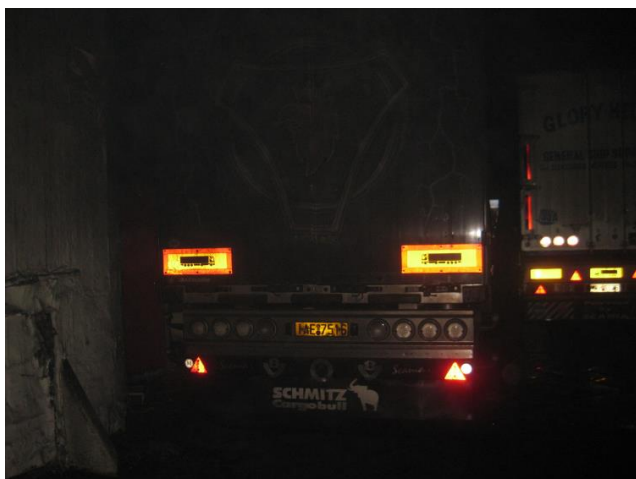
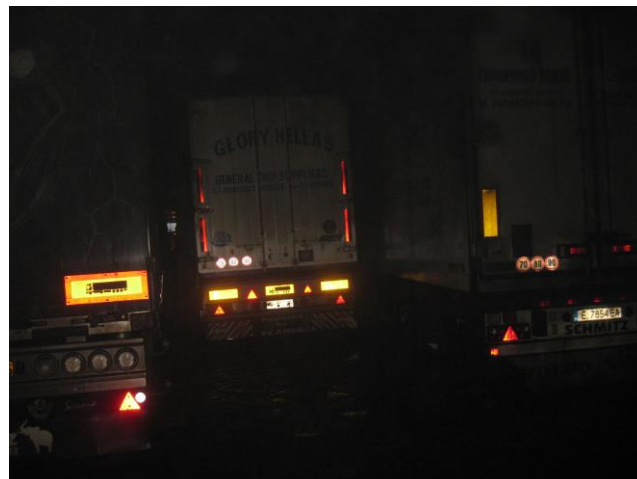
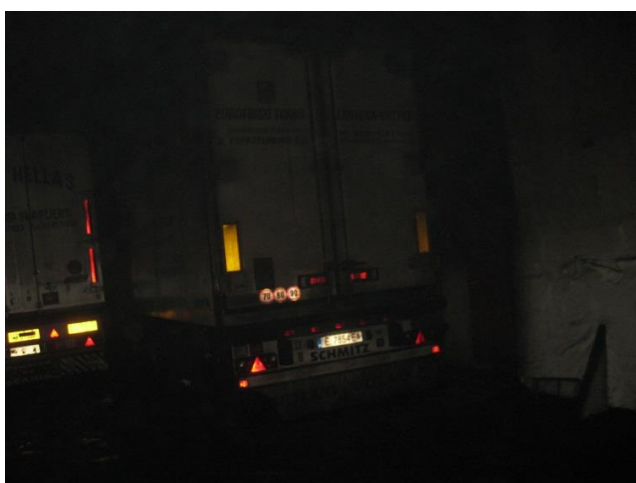
Επιπλέον, επί του εξεταζόμενου ναυτικού ατυχήματος και σύμφωνα με την εξέλιξη των γεγονότων προέκυψε ότι η μέγιστη απόσταση των 50 εκατοστών δεν ήταν επαρκής για την προσπέλαση και την πρόσβαση των πυροσβεστών στο χώρο της πυρκαγιάς, η κίνηση των οποίων απαιτεί επαρκή χώρο λόγω του μεταφερόμενου εξοπλισμού, όπως στολή πυροσβέστη, αναπνευστική συσκευή, μάνικα πυρόσβεσης κτλ.

Τα φορτηγά οχήματα που ήταν τοποθετημένα στο ακροτελεύτιο πρωραίο τμήμα του κυρίως γκαράζ.
