ΕΛΛΗΝΙΚΗ ΥΠΗΡΕΣΙΑ ΔΙΕΡΕΥΝΗΣΗΣ ΝΑΥΤΙΚΩΝ  
ΑΤΥΧΗΜΑΤΩΝ ΚΑΙ ΣΥΜΒΑΝΤΩΝ (ΕΛΥΔΝΑ)  
**ΕΚΘΕΣΗ ΔΙΕΡΕΥΝΗΣΗΣ ΝΑΥΤΙΚΟΥ ΑΤΥΧΗΜΑΤΟΣ**

**01/2014**

**ΠΡΟΣΑΡΑΞΗ ΚΑΙ ΒΥΘΙΣΗ Α/Κ «ΑΓΙΑ ΜΑΡΙΝΑ», Ν. ΜΥΤ. 363**

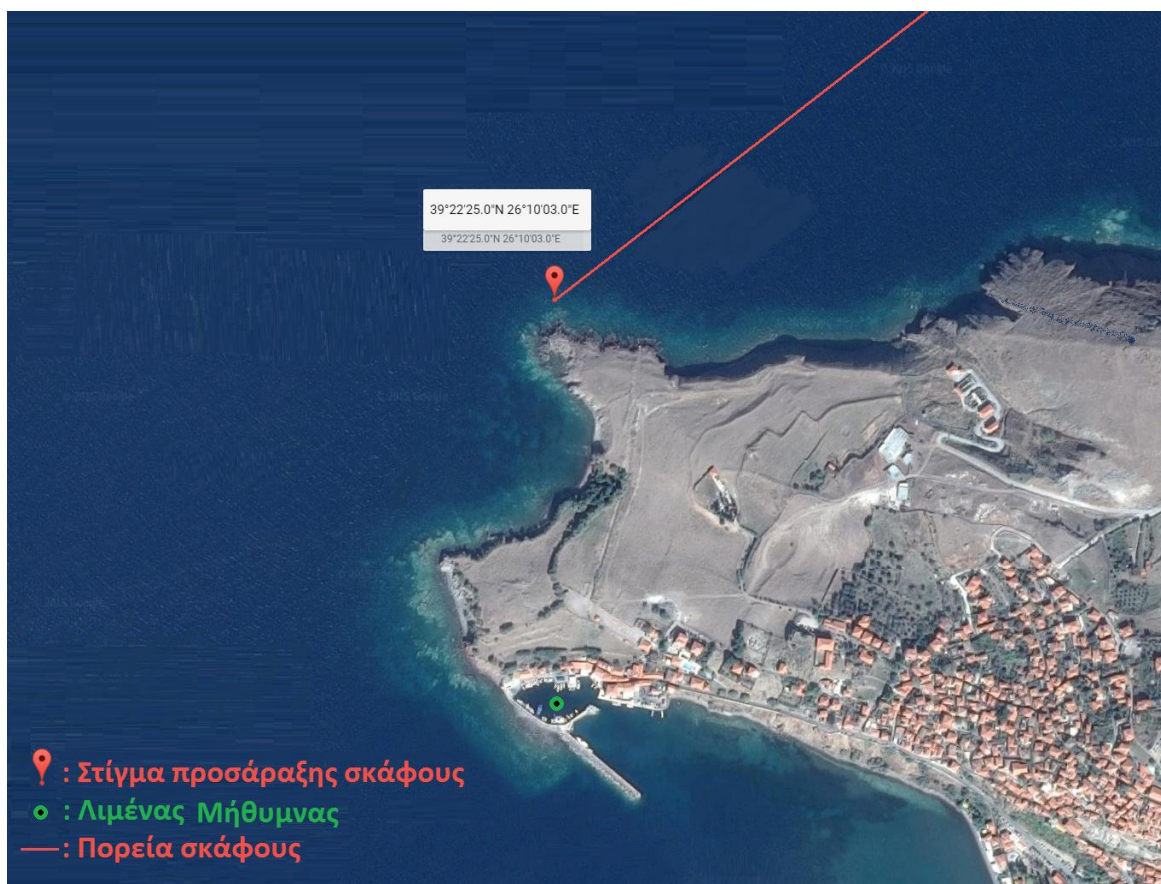
**Εικόνα 1:** Σημείο προσάραξης Α/Κ «ΑΓΙΑ ΜΑΡΙΝΑ»

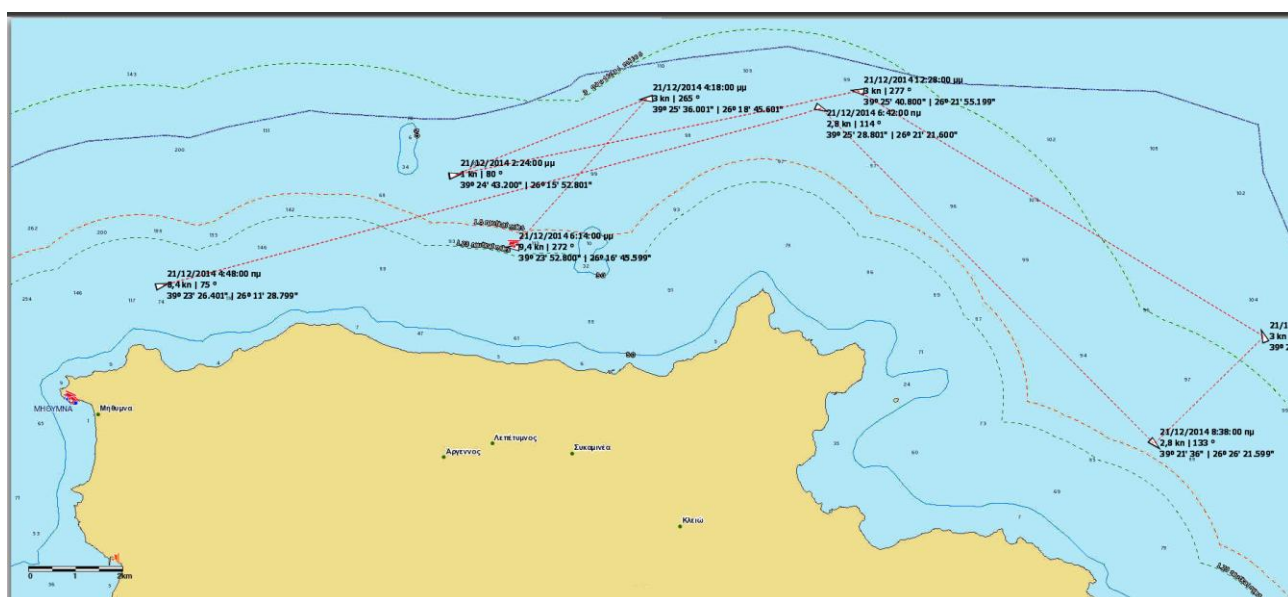
**Εικόνα 3:** Υποτύπωση κινήσεων του σκάφους την ημέρα του ναυτικού ατυχήματος, από την έναρξη μέχρι το πέρας της αλιευτικής του δραστηριότητας. Σημειώνεται η θέση του σκάφους όταν ολοκλήρωσε την αλιευτική δραστηριότητα και έπλεε προς τον λιμένα Μήθυμνας.

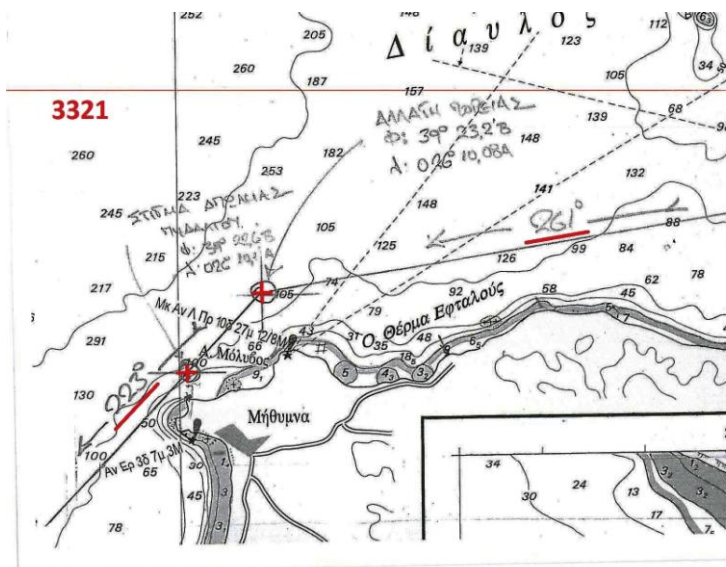
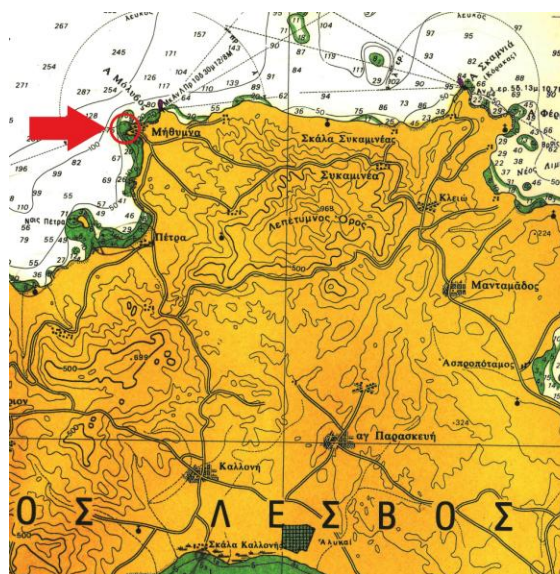
**Εικόνες 4α & 4β.**

Στο σημείο της παράλλαξης με την Άκρα Μόλυβο, με συντεταγμένες φ: 39° 23,2' Β, λ: 26° 10,08' Α, ο Κυβερνήτης μετέβαλε την πορεία του σκάφους από 261° σε 223° με σκοπό τον διάπλου Βόρεια της Άκρας «Ξέρες» σε μικρή απόσταση από την ακτή. Σε μικρό χρονικό διάστημα από την αλλαγή της πορείας του σκάφους Νοτιοδυτικά, παρουσιάστηκε δυσλειτουργία στον μηχανισμό πηδαλιουχίας του, με αποτέλεσμα την εμπλοκή του πηδαλιού και την απώλεια δυνατότητας χειρισμού του από τη γέφυρα. Ο Κυβερνήτης έχασε τον έλεγχο του σκάφους, το οποίο συνέχισε την πορεία του και σε πολύ μικρό χρονικό διάστημα προσάραξε με το πρωραίο αριστερό τμήμα του στη βραχώδη ακτή του Ακρωτηρίου “Ξέρες” (Βλ. εικόνες 4α & 4β).

**4α:** Τμήμα χάρτη της περιοχής όπου έχει γίνει χάραξη της πορείας που είχε το σκάφος πριν την προσάραξή του. Επισημαίνονται το σημείο τελευταίας αλλαγής πορείας του σκάφους καθώς και το σημείο όπου εκτιμάται ότι επήλθε η δυσλειτουργία του χειριστηρίου του πηδαλιού.

**4β:** Τμήμα γενικού ναυτικού χάρτη της περιοχής όπου έχει σημειωθεί (εντός του κόκκινου κύκλου) η θαλάσσια περιοχή στην οποία συνέβη το ναυτικό ατύχημα.

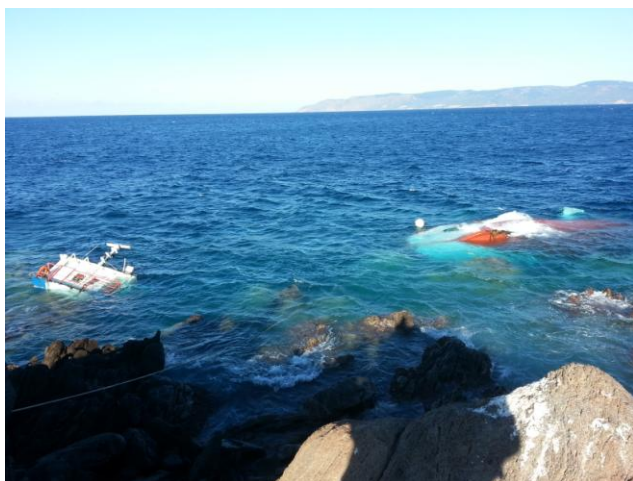
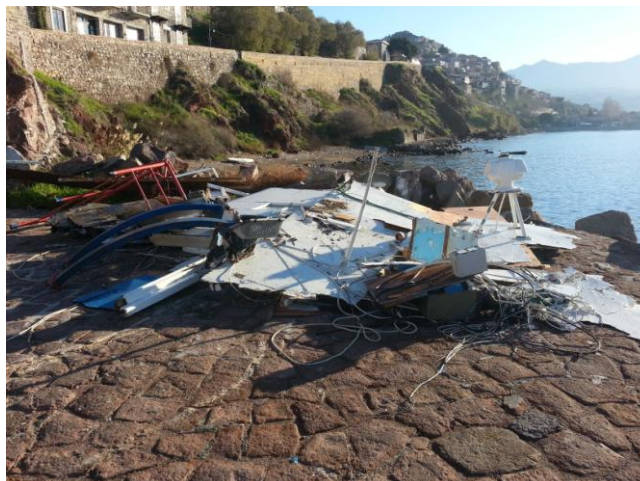
Το Α/Κ «ΑΓΙΑ ΜΑΡΙΝΑ» παρέμεινε στο σημείο της προσάραξης εκτεθειμένο στο κυματισμό, με αποτέλεσμα τη δημιουργία νέων ρηγμάτων στη ξύλινη γάστρα του και την ολική βύθισή του την επόμενη ημέρα. Η κατάσταση του σκάφους επέτρεψε την περισυλλογή μικρού μέρους του εξοπλισμού του καθώς και ορισμένων εκ των συντριμμίων του ναυαγίου.

**Εικόνες 5α & 5β:** Εικόνες από τη διάλυση του σκάφους υπό την επίδραση του κυματισμού και της βραχώδους ακτής στην οποία είχε προσαράξει και μερών του σκάφους και του εξοπλισμού του όπως ανασύρθηκαν στην ακτή λίγες ημέρες μετά από το ατύχημα.

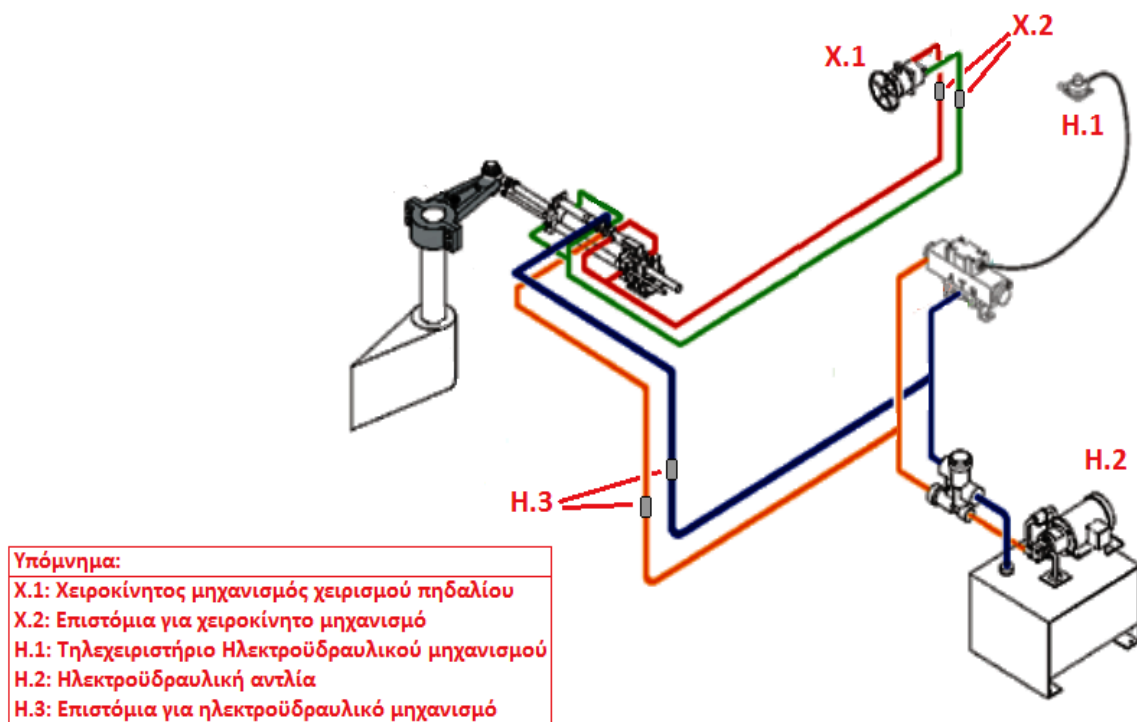
**Εικόνα 6:** Ενδεικτική σχηματική αναπαράσταση επιστομίων και κυρίων μερών υδραυλικού συστήματος χειρισμού πηδαλίου του Α/Κ «ΑΓΙΑ ΜΑΡΙΝΑ».

- i. Άνοιγμα των επιστομίων (Χ.2) που βρίσκονταν στη γέφυρα σε σημείο κάτω από το οιακοστρόφιο, ώστε να εισαχθεί ο χειροκίνητος μηχανισμός (Χ.1) στο δίκτυο.
- ii. Κλείσιμο των επιστομίων (Η.3), με σκοπό την απομόνωση του ηλεκτροϋδραυλικού συστήματος (Η.1 - Η.2) από το δίκτυο.

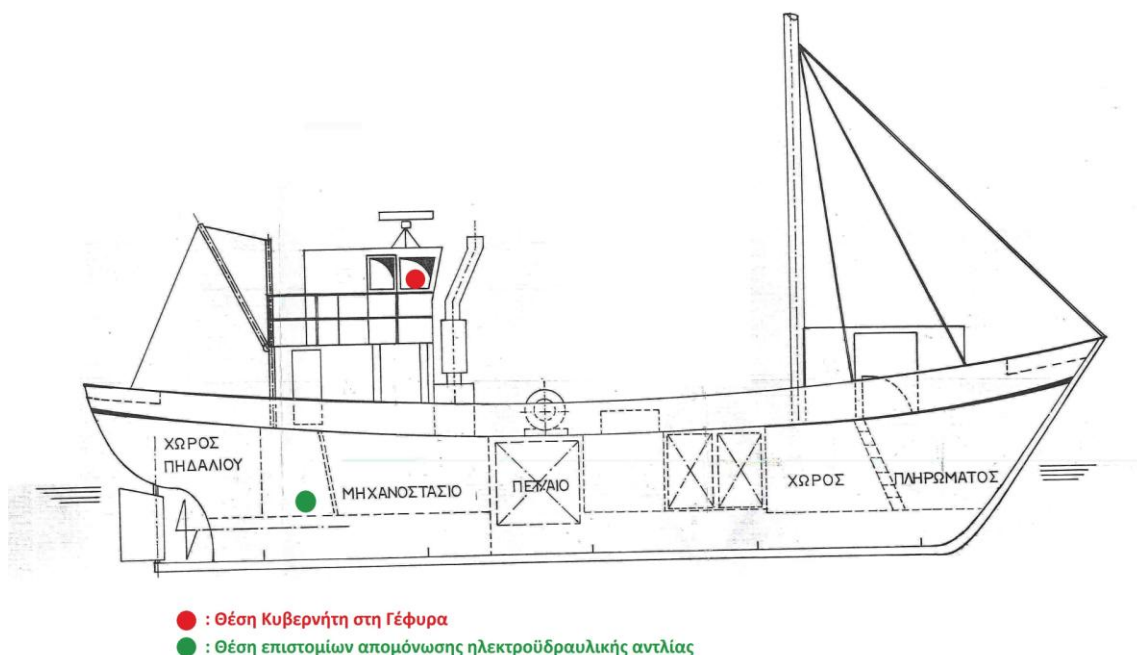
Ωστόσο, τα επιστόμια απομόνωσης του ηλεκτροϋδραυλικού μηχανισμού πηδαλιουχίας βρίσκονταν στο μηχανοστάσιο (Βλ. Εικόνα 7). Κατά συνέπεια, απαιτείτο η μετάβαση του Κυβερνήτη στον χώρο του μηχανοστασίου και το κλείσιμο των επιστομίων, ενέργεια η οποία καθυστερεί την άμεση εναλλαγή και αποκατάσταση της πηδαλιουχίας του σκάφους. Εναλλακτικά, η εν λόγω ενέργεια θα μπορούσε να πραγματοποιηθεί από έναν εκ των αλιεργατών που εργάζονταν στο σκάφος, εντούτοις, όπως προέκυψε από τις πληροφορίες που συλλέχθηκαν, κανείς εξ' αυτών δεν γνώριζε και δεν είχε εκπαιδευτεί στη διαδικασία εναλλαγής του τρόπου πηδαλιουχίας.

Από τα ανωτέρω τεκμαίρεται ότι η θέση στην οποία βρίσκονταν τα επιστόμια απομόνωσης του ηλεκτροϋδραυλικού συστήματος, δεν επέτρεψε την άμεση εναλλαγή του μηχανισμού πηδαλιουχίας για την αποκατάσταση του ελέγχου του σκάφους.

Επιπρόσθετα, δύναται να συναχθεί ότι εάν τα επιστόμια ήταν τοποθετημένα στη γέφυρα θα ήταν άμεσα προσβάσιμα από τον Κυβερνήτη και ενδεχομένως ο έλεγχος του σκάφους να είχε ανακτηθεί, υπό την προϋπόθεση ότι το χρονικό διάστημα που μεσολάβησε από τη στιγμή της διαπίστωσης της δυσλειτουργίας στο σύστημα πηδαλίου μέχρι την προσάραξή του, ήταν αρκετό για την εναλλαγή των συστημάτων.

**Εικόνα 7:** Απεικόνιση θέσεων Κυβερνήτη και επιστομίων ηλεκτροϋδραυλικής αντλίας συστήματος κυκλώματος χειρισμού συστήματος πηδαλίου, επί τμήματος του Σχεδίου Γενικής Διάταξης του Α/Κ «ΑΓΙΑ ΜΑΡΙΝΑ».

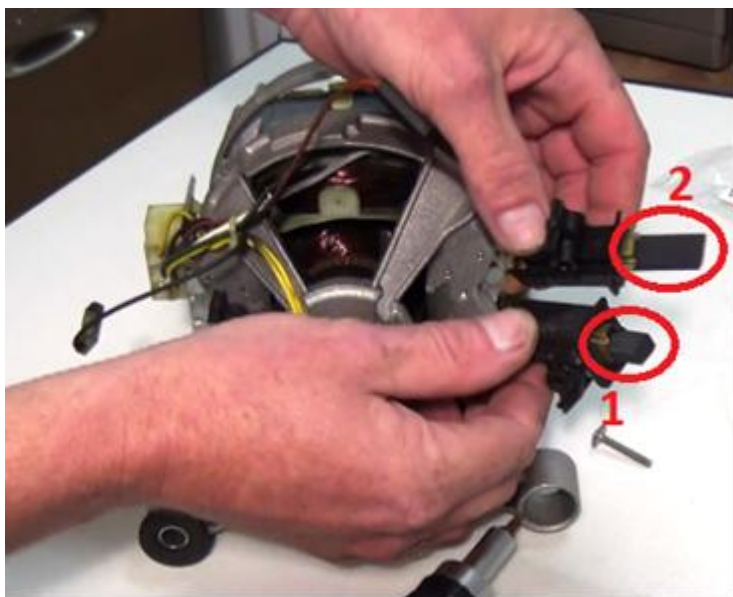
Η περιοδική συντήρηση ηλεκτρικών κινητήρων περιλαμβάνει την εξάρμωσή τους ανά τακτά χρονικά διαστήματα, ανάλογα με τις ώρες λειτουργίας αυτών, με σκοπό τη μέτρηση της μόνωσης (“Megger test”), τον καθαρισμό της περιτύλιξης, την αντικατάσταση των σφαιροτριβών (“ρουλεμάν”) καθώς και την αντικατάσταση των ψηκτρών (“καρβονάκια”). Σημειώνεται ότι η κατάσταση των σφαιροτριβών δύναται να παρακολουθείται κατά τη λειτουργία του κινητήρα καθότι οι σφαιροτριβείς οι οποίοι παρουσιάζουν φθορά επηρεάζουν τη λειτουργία του κινητήρα και την καθιστούν θορυβώδη. Αντίθετα, η φθορά των ψηκτρών δεν είναι αντιληπτή παρά μόνο με την εξάρμωση του κινητήρα.

**Εικόνα 9:** Χαρακτηριστική εικόνα φθαρμένης ψήκτρας (1) ηλεκτρικού κινητήρα σε σύγκριση με μία καινούρια (2), σε μοτέρ τάξης μεγέθους παρόμοιας με το χρησιμοποιούμενο στην ηλεκτροϋδραυλική αντλία του συστήματος χειρισμού του πηδαλίου του Α/Κ «ΑΓΙΑ ΜΑΡΙΝΑ»
