ΥΠΟΥΡΓΕΙΟ ΝΑΥΤΙΛΙΑΣ ΚΑΙ ΝΗΣΙΩΤΙΚΗΣ ΠΟΛΙΤΙΚΗΣ  
ΕΛΛΗΝΙΚΗ ΥΠΗΡΕΣΙΑ ΔΙΕΡΕΥΝΗΣΗΣ ΝΑΥΤΙΚΩΝ  
ΑΤΥΧΗΜΑΤΩΝ ΚΑΙ ΣΥΜΒΑΝΤΩΝ (ΕΛΥΔΝΑ)

**ΕΚΘΕΣΗ ΔΙΕΡΕΥΝΗΣΗΣ ΝΑΥΤΙΚΟΥ ΑΤΥΧΗΜΑΤΟΣ**  
**01/2022**

**ΘΑΝΑΣΙΜΟΣ ΤΡΑΥΜΑΤΙΣΜΟΣ ΟΔΗΓΟΥ ΦΟΡΤΗΓΟΥ ΟΧΗΜΑΤΟΣ  
ΕΝΤΟΣ ΤΟΥ Ε/Γ – Ο/Γ «ΔΙΟΝΥΣΙΟΣ ΣΟΛΩΜΟΣ» Ν.Π.: 10368**

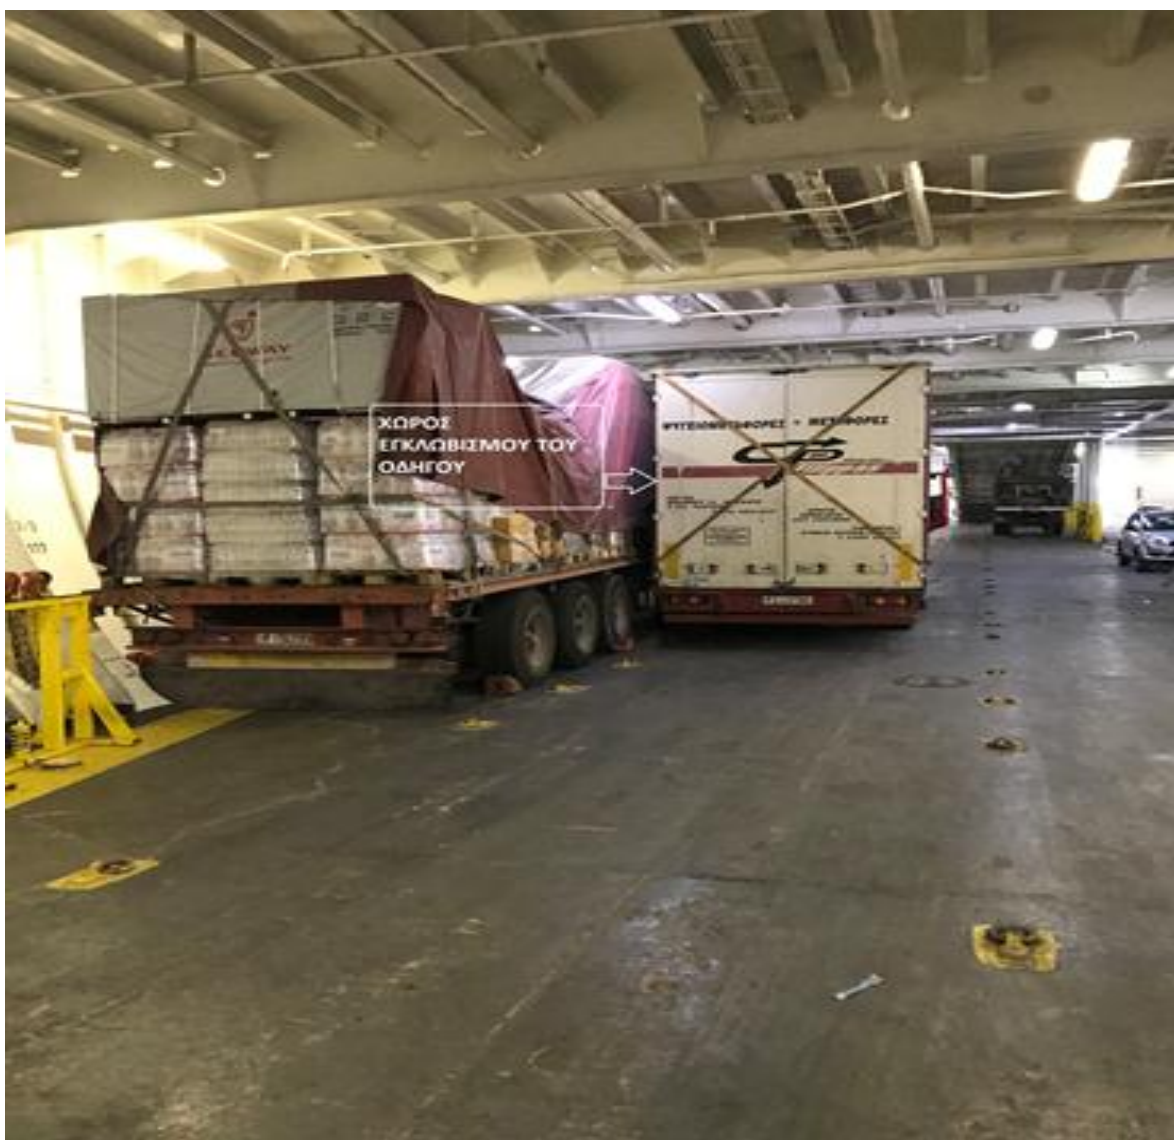
Την 28<sup>η</sup> Ιουνίου του 2022 και περί ώρα 05:00 π.μ., κατά τη διαδικασία εκφόρτωσης των οχημάτων από το Ε/Γ–Ο/Γ «ΔΙΟΝΥΣΙΟΣ ΣΟΛΩΜΟΣ», Ν.Π. 10638 στο λιμένα Αθηνιού Θήρας, ένας (01) οδηγός φορτηγού οχήματος τραυματίστηκε θανάσιμα στο κύριο γκαράζ του πλοίου, καθώς εγκλωβίστηκε μεταξύ του ρυμουλκούμενου τμήματος του Φ/Γ οχήματός του (επικαθήμενο) και ενός άλλου επικαθήμενου οχήματος, το οποίο βρισκόταν στοιβαγμένο παραπλεύρως του **(εικόνα 1)**.

Κατά τη διεξαγωγή της τεχνικής διερεύνησης αναδείχθηκαν συντελεστικοί παράγοντες που οδήγησαν στην επέλευση του ναυτικού ατυχήματος, όπως η μη ενεργοποίηση των μέσων ακινητοποίησης του οχήματος από τον οδηγό, η ελλιπής επιτήρηση της διαδικασίας εκφόρτωσης καθώς και η μη επιβεβαίωση της εμπλοκής του χειρόφρενου από το πλήρωμα πριν την έξοδο του οδηγού από την καμπίνα του οχήματος.

**Εικόνα 1 :** Απεικόνιση του χώρου όπου εγκλωβίστηκε ο οδηγός κατά τη διαδικασία σύνδεσης του ελκυστήρα με το επικαθήμενο

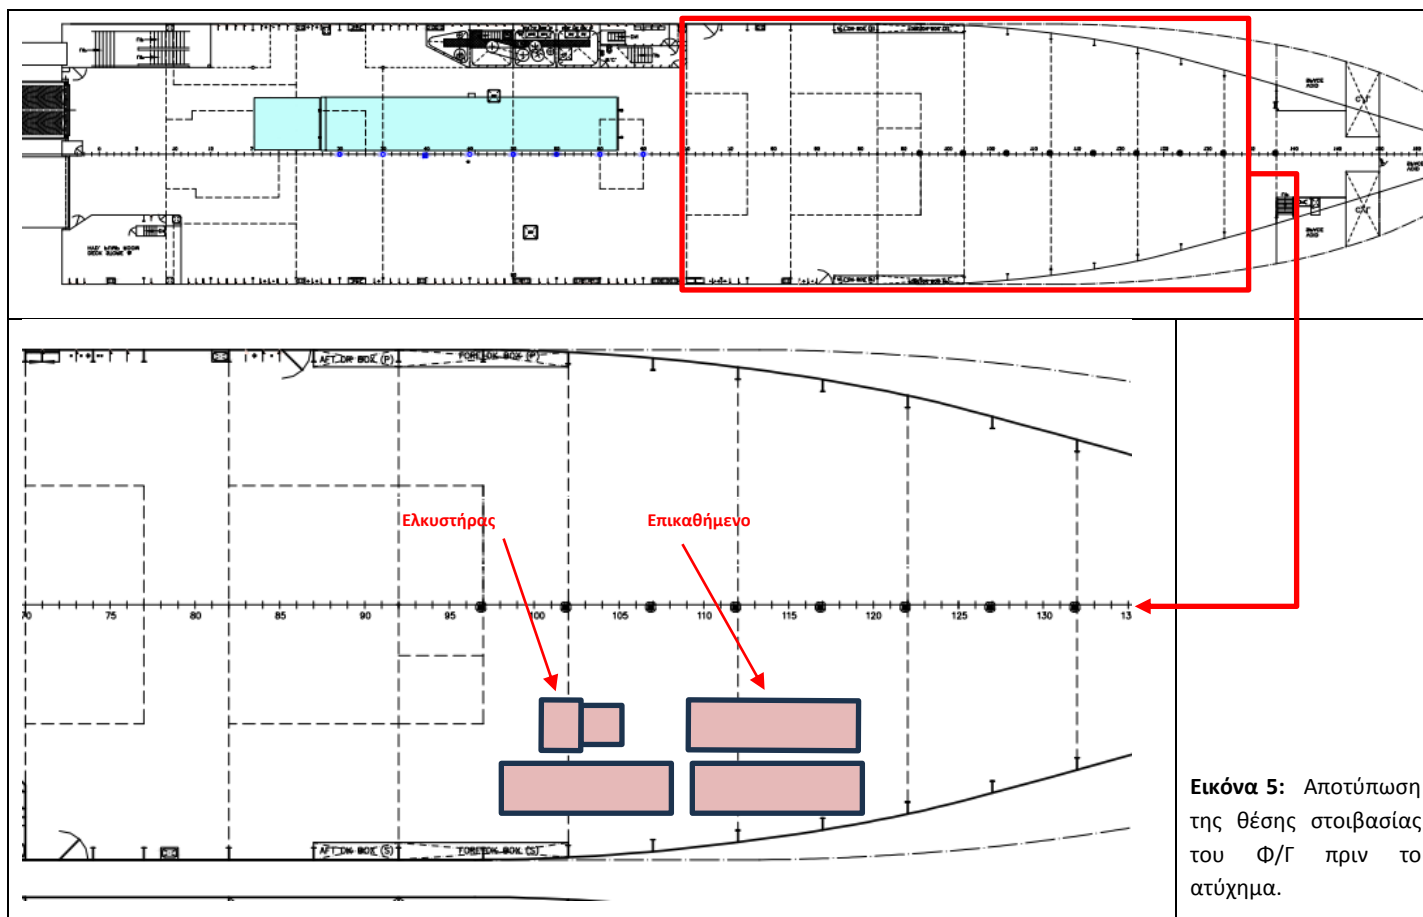
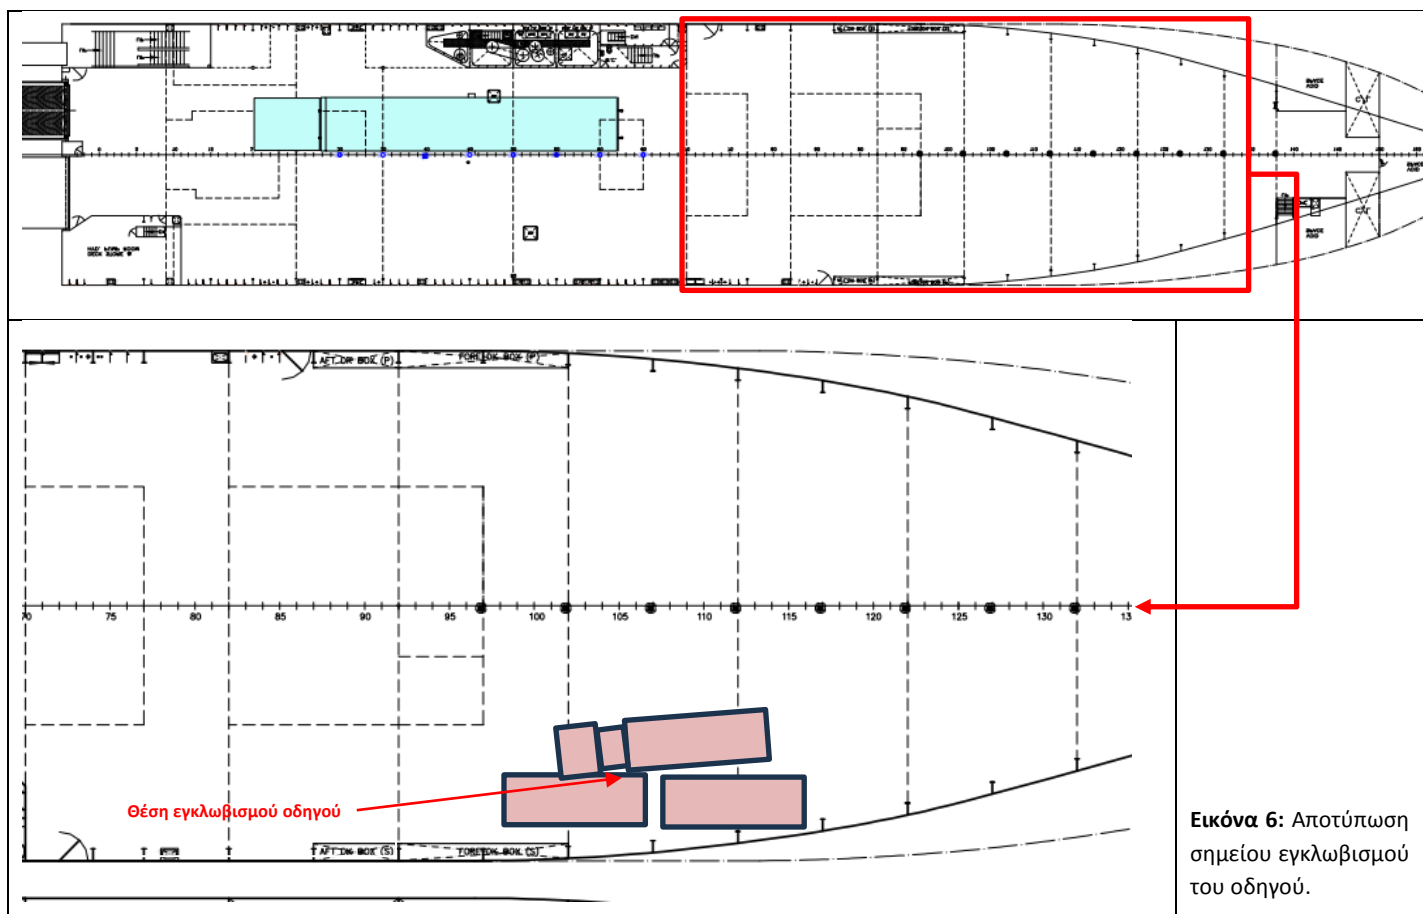
Περί την 04:50 και αφού είχαν εκφορτωθεί όλα τα οχήματα πλην των επικαθήμενων, ο εμπλεκόμενος με το ατύχημα ελκυστήρας εισήλθε στο κύριο γκαράζ και με οπισθοπορεία, χωρίς την εποπτεία και καθοδήγηση μέλους πληρώματος, κινήθηκε προς τον χώρο στοιβασίας του επικαθήμενου, ο οποίος βρισκόταν στο πρωραίο δεξιό τμήμα του κύριου γκαράζ, στη δεύτερη γραμμή στοιβασίας. Εν συνεχεία, έγινε η ζεύξη των οχημάτων και ο οδηγός χωρίς να έχει ενεργοποιήσει την πέδη στάθμευσης (χειρόφρενο), κατέβηκε από την καμπίνα του ελκυστήρα, για την αφαίρεση του υποστηρίγματος (καβαλέτο), την ανύψωση των εμπρόσθιων στηριγμάτων του επικαθήμενου (ποδαρικά) και τη σύνδεση των καλωδίων τροφοδοσίας ρεύματος και παροχής αέρα. Η εν λόγω διαδικασία πραγματοποιήθηκε χωρίς την παρουσία μέλους πληρώματος ή άλλου προσωπικού. Μετά τη σύνδεση των καλωδίων τροφοδοσίας ρεύματος και παροχής αέρα ο ελκυστήρας μαζί με το επικαθήμενο άρχισαν να κινούνται προς την πρύμνη, με αποτέλεσμα τον εγκλωβισμό του οδηγού μεταξύ του Φ/Γ και ενός άλλου επικαθήμενου, που ήταν σταθμευμένο στη δεξιά πλευρά του πλοίου, στη γραμμή στοιβασίας Νο1.

Η κίνηση του εν λόγω Φ/Γ οχήματος και η πρόσκρουσή του στο επικαθήμενο που ήταν στοιβαγμένο στη Νο1 γραμμή στοιβασίας έγινε αντιληπτή από τον ναύτη που βρίσκονταν εκείνη τη χρονική στιγμή στο κύριο γκαράζ, σε απόσταση περίπου 20 μέτρων από το σημείο του ατυχήματος προς την πρύμνη (**εικόνες 5, 6**).

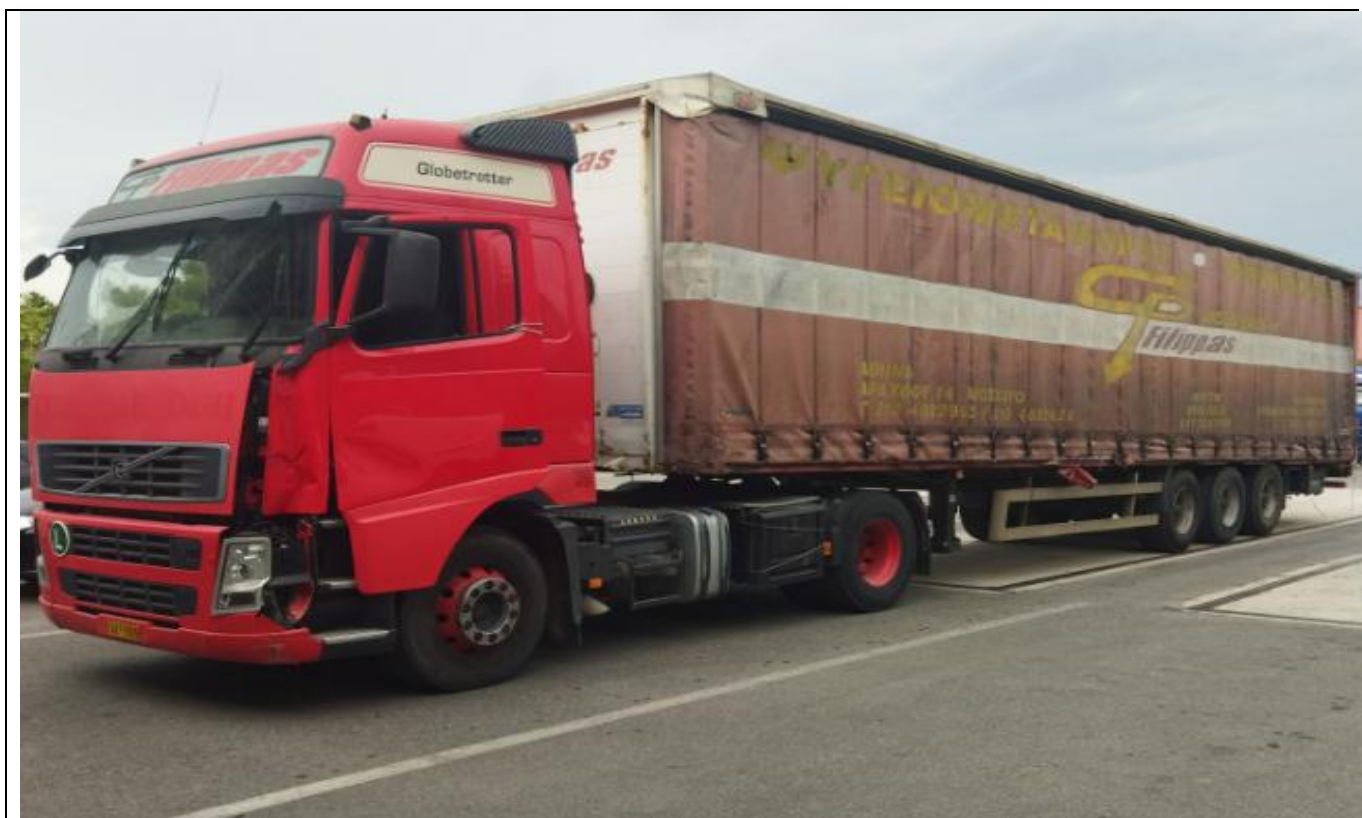
Πέραν των ανωτέρω, για τους σκοπούς της διερεύνησης διενεργήθηκε ο προαναφερόμενος τεχνικός έλεγχος στα εμπλεκόμενα με το ατύχημα Φ/Γ οχήματα (ελκυστήρας και επικαθήμενο). Ο έλεγχος διεξήχθη την 27<sup>η</sup> Σεπτεμβρίου 2022 στο Κέντρο Τεχνικού Ελέγχου & Ελέγχου Οχημάτων Χολαργού (**Εικόνα 7**). Σύμφωνα με τα αποτελέσματα του ελέγχου και σε

ό,τι αφορά στον ελκυστήρα, διαπιστώθηκαν δώδεκα (12) παρατηρήσεις<sup>4</sup> μεταξύ των οποίων και ότι έφερε ληγμένο Δελτίο Τεχνικού Ελέγχου (ΔΤΕ). Αντίστοιχα και σε ό,τι αφορά στο επικαθήμενο καταγράφηκαν επτά παρατηρήσεις<sup>5</sup>, μεταξύ των οποίων μία επικίνδυνη, ήτοι: «Απόδοση πέδης στάθμευσης: δεν επιτυγχάνεται λόγω πέδησης 16% σε σχέση με μέγιστη επιτρεπόμενη μάζα».

**Εικόνα 7:** Το εμπλεκόμενο με το ναυτικό ατύχημα Φ/Γ όχημα στις εγκαταστάσεις Κ.Τ.Ε.Ο. Χολαργού.

Κατόπιν των ανωτέρω, αφαιρέθηκε η πινακίδα κυκλοφορίας του επικαθήμενου και ανακλήθηκε το πιστοποιητικό τεχνικής καταλληλότητάς του, ενώ ο ιδιοκτήτης υποχρεώθηκε να διορθώσει τα διαπιστωθείσες ελλείψεις εντός δύο (02) μηνών και να προχωρήσει σε επανέλεγχο.

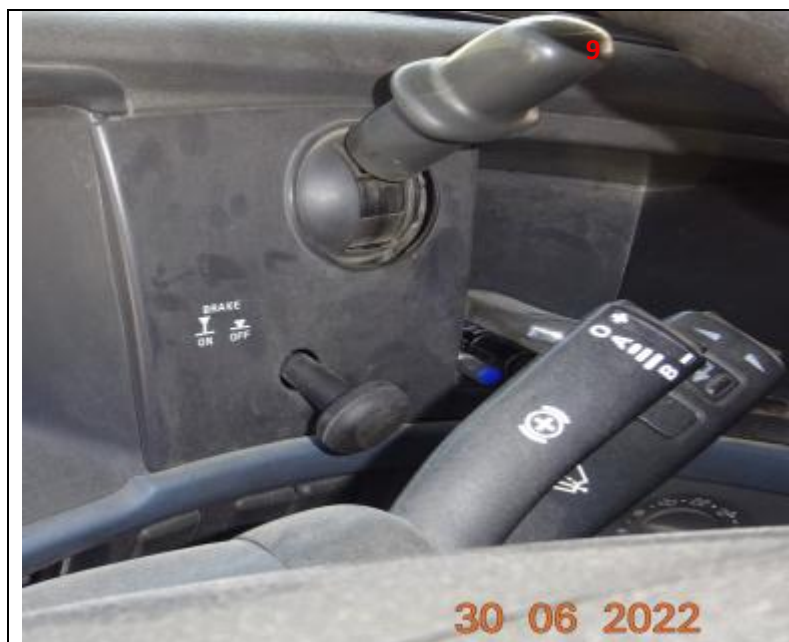
Όπως προαναφέρθηκε στην παρ. 3.2, ο οδηγός του Φ/Γ για την πραγματοποίηση της ζεύξης του ελκυστήρα με το επικαθήμενο, εξήλθε από την καμπίνα του οδηγού και ανέβηκε στην πλατφόρμα του ρυμουλκού προκειμένου συνδέσει τα καλώδια ρεύματος και παροχής αέρα για το σύστημα πέδησης. Με τη σύνδεση των καλωδίων πεπιεσμένου αέρα ενεργοποιήθηκε το σύστημα πέδησης του επικαθήμενου με αποτέλεσμα να ξεμπλοκάρουν οι τροχοί καθώς το χειρόφρενο δεν είχε ενεργοποιηθεί πριν την έξοδό του από το όχημα.

Ως εκ τούτου, λόγω του συνολικού βάρους του φορτηγού (ελκυστήρας και επικαθήμενο μαζί) σε συνδυασμό με την μικρή αριστερή κατεύθυνση που βρίσκονταν οι τροχοί του εμπρόσθιου άξονα του ελκυστήρα, καθώς και της πρυμναίας διαγωγής που είχε εκείνη τη στιγμή το πλοίο, το Φ/Γ όχημα άρχισε να κινείται. Ο οδηγός του Φ/Γ οχήματος, καθώς η κίνηση του Φ/Γ προς τα αριστερά περιόριζε τον χώρο μεταξύ του Φ/Γ και του διπλανού επικαθήμενου, εγκλωβίστηκε μεταξύ της αριστερής πλευράς του Φ/Γ και του προαναφερόμενου επικαθήμενου που ήταν στοιβαγμένο στη γραμμή φόρτωσης Νο 1, με αποτέλεσμα το θανάσιμο τραυματισμό του.

**Εικόνα 12:** Ο μοχλός χειρόφρενου στην πάνω θέση (απενεργοποιημένο)

Λαμβάνοντας υπόψη τα προεκτεθέντα συνάγεται ότι, η ενεργοποίηση του χειρόφρενου πριν την έξοδο από το Φ/Γ όχημα, για τη διενέργεια οιασδήποτε εργασίας, συνιστά υποχρέωση του οδηγού. Η μη ενεργοποίηση της πέδησης στάθμευσης επέτρεψε την ακούσια μετακίνηση του οχήματος κατά τη διαδικασία σύνδεσης και συνετέλεσε στην επέλευση του εξεταζόμενου ατυχήματος.
