ΥΠΟΥΡΓΕΙΟ ΝΑΥΤΙΛΙΑΣ ΚΑΙ ΑΙΓΑΙΟΥ
ΕΛΛΗΝΙΚΗ ΥΠΗΡΕΣΙΑ ΔΙΕΡΕΥΝΗΣΗΣ ΝΑΥΤΙΚΩΝ
ΑΤΥΧΗΜΑΤΩΝ ΚΑΙ ΣΥΜΒΑΝΤΩΝ (ΕΛΥΔΝΑ)

ΕΚΘΕΣΗ ΔΙΕΡΕΥΝΗΣΗΣ ΝΑΥΤΙΚΟΥ ΑΤΥΧΗΜΑΤΟΣ
02/2013

ΤΡΑΥΜΑΤΙΣΜΟΣ ΝΑΥΤΙΚΟΥ ΣΤΟ Ε/Γ-Ο/Γ «ΝΗΣΟΣ ΚΕΦΑΛΟΝΙΑ», Ν.Π.10280

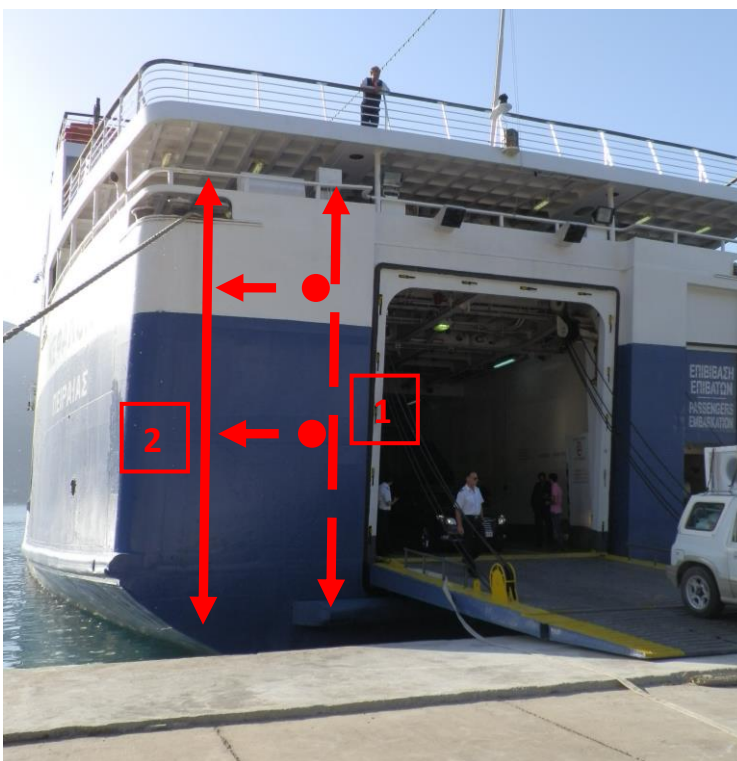
Το λάστιχο τοποθετήθηκε αρχικά πλησίον του καταπέλτη του πλοίου, αλλά κρίθηκε σκόπιμο να μετακινηθεί προς την αριστερή πλευρά του (βλ. εικόνα 2). Οι ναύτες που βρίσκονταν στο πρυμναίο κατάστρωμα πρόσδεσης του πλοίου και πλησιέστερα στο σημείο, εκλήθησαν από τον ναύκληρο που βρισκόταν στον καταπέλτη, να μετακινήσουν το σκοινί ανακρέμασης του λάστιχου (βλ. Εικόνα 2).

Εικόνα 2: Τα σημεία αρχικής (θέση 1) και τελικής (θέση 2) ανακρέμασης του ελαστικού παραβλήματος.

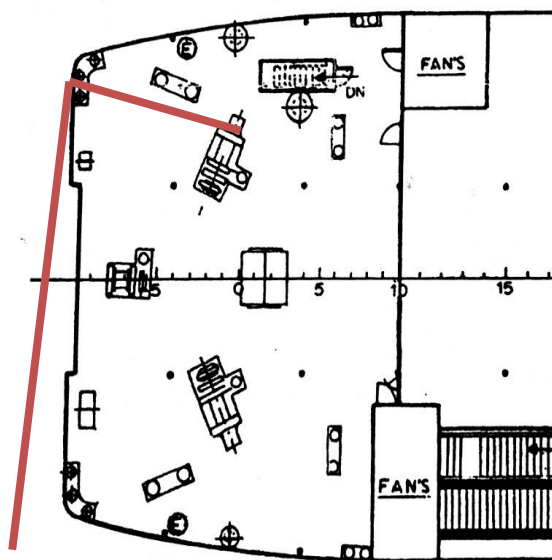
Το πλοίο όπως προαναφέρθηκε ήταν ήδη πρυμνοδετημένο και για τη συγκράτηση της πρύμνης είχε χρησιμοποιηθεί πρόσθετος κάβος, ο οποίος ήταν ασφαλισμένος με το φρένο στον μηχανισμό περιτύλιξης («βίντσι»). Ο κάβος διερχόταν από τονοδηγό (ράουλο) της αριστερής πλευράς του καταστρώματος πρόσδεσης και κατέληγε σε δέστρα του προβλήτα, πλησίον της δεξιάς πλευράς του. Λόγω των ριπών του ανέμου και του κυματισμού που επιδρούσαν στο πλοίο βρισκόταν υπό διαρκώς μεταβαλλόμενη τάση με αποτέλεσμα ελαφρές μετακινήσεις πάνω στον τονοδηγό. (βλ. εικόνες 3, 4, 5).

Εικόνα 3: Σχέδιο διάταξης πρυμναίου καταστρώματος πρόσδεσης με τον πρόσθετο κάβο που τοποθετήθηκε για τη συγκράτηση της πρύμνης από την επίδραση των νοτίων ανέμων.

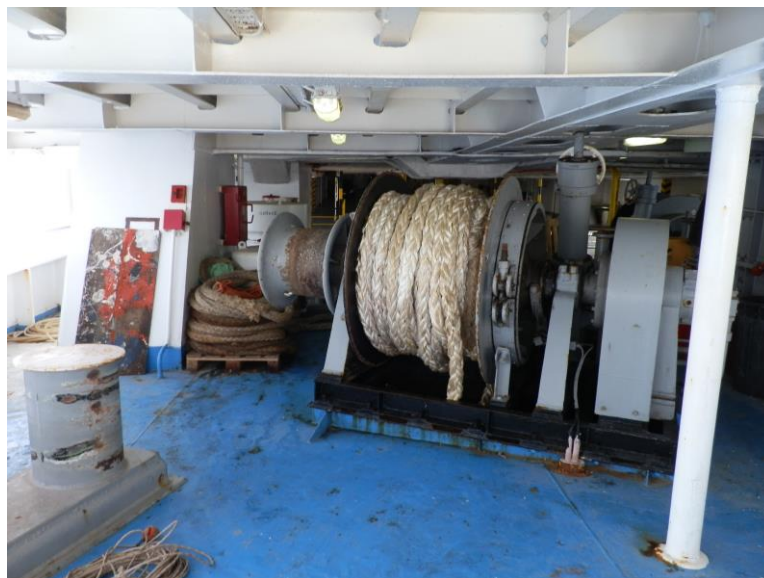
Εικόνα 4: Ο μηχανισμός περιτύλιξης (βίντσι) στον οποίο ήταν στερεωμένος με φρένο ο κάβος της πρυμναίας αριστερής διάταξης πρόσδεσης του πλοίου.

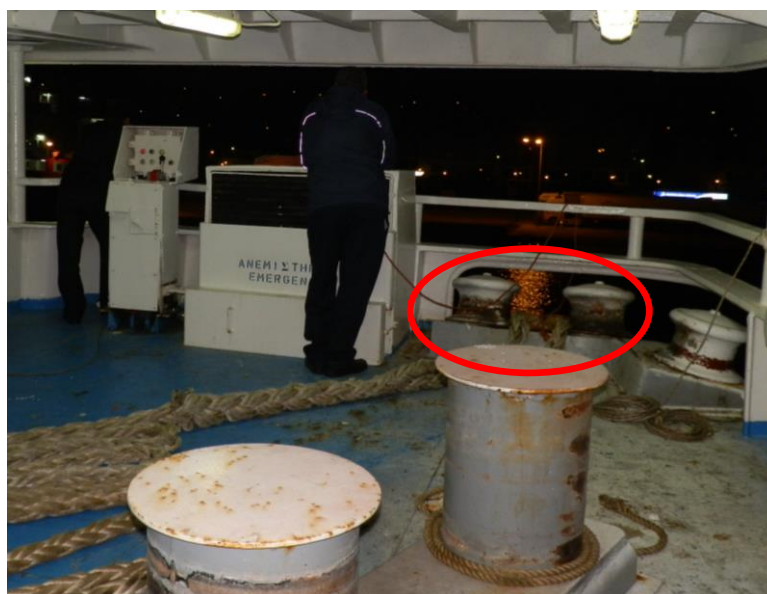
Εικόνα 5: Άποψη του πρυμναίου αριστερού χώρου του καταστρώματος πρόσδεσης. Επισημαίνονται (κυκλωμένοι με ερυθρό χρώμα) οι τονοδηγοί μέσω των οποίων διερχόταν ο πρυμναίος κάβος, στο σημείο όπου τραυματίστηκε ο ναύτης του πλοίου

Κατά την προσπάθειά τους να περάσουν το σχοινί ανακρέμασης εσωτερικά του κάβου, ένας εκ των δύο ναυτών, χωρίς να εκτιμήσει δεόντως τη μεταβαλλόμενη τάση που δεχόταν ο κάβος συνεπεία της επίδρασης ανέμου και κυματισμού στο πλοίο, πέρασε το χέρι του ανάμεσα από τον κάβο και τον τονοδηγό (βλ. εικόνα 5). Τη στιγμή εκείνη, υπήρξε μικρή μετακίνηση του κάβου, με αποτέλεσμα να εγκλωβιστεί ο αριστερός αντίχειρας του ναύτη μεταξύ κάβου και τονοδηγού και να συνθλιβεί, γεγονός που οδήγησε στον μερικό ακρωτηριασμό του.

Επί του εξεταζόμενου ναυτικού ατυχήματος, η ανωτέρω περιγραφόμενη κατάσταση δεν εκτιμήθηκε επαρκώς, με αποτέλεσμα η ενέργειά του ναύτη να περάσει το χέρι του ανάμεσα από τους κάβους για να συγκρατήσει το σχοινί ανακρέμασης του λάστιχου να οδηγήσει στην επέλευση του συμβάντος.

10/2013 Η επανεξέταση της διαδικασίας αξιολόγησης κινδύνων (risk assessment) που αφορά στην πρόσδεση του πλοίου, ιδιαίτερα υπό δυσμενείς καιρικές συνθήκες, με σκοπό τον εντοπισμό

τυχόν επισφαλών παραγόντων και σημείων αυξημένης επικινδυνότητας και τη λήψη κατάλληλων μέτρων.

11/2013 Η επαναξιολόγηση του συστήματος εξοικείωσης του υπεύθυνου προσωπικού για την πρόσδεση του πλοίου, ώστε να αποφεύγονται επισφαλείς ενέργειες σε περίπτωση δυσμενών καιρικών συνθηκών.

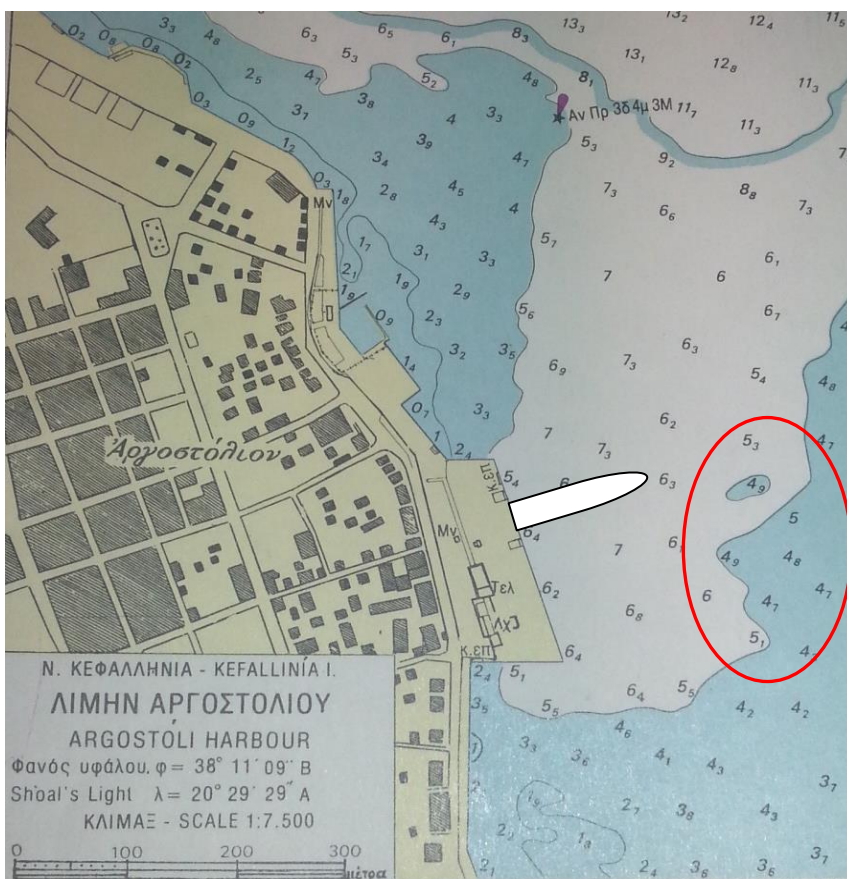
4.3 Το «ΝΗΣΟΣ ΚΕΦΑΛΟΝΙΑ» διανυκτέρευε καθημερινώς στον λιμένα Αργοστολίου και πρυμνοδετούσε πάντα στον ίδιο χώρο. Ο πλοίαρχος και το πλήρωμα του πλοίου γνώριζαν ότι ο συγκεκριμένος τρόπος πρόσδεσης, λόγω της μεγάλης επιφάνειας έκθεσης του πλοίου στους ισχυρούς άνεμους από Νότιες διευθύνσεις, δημιουργούσε μεγάλες ροπές στρέψης στο πλοίο. Επομένως, σύμφωνα με τον πλοίαρχο, για την ασφαλή πρόσδεση υφίστατο ανάγκη πόντισης των αγκυρών σε διαφορετικό σημείο, νοτιότερα του σημείου πρόσδεσης. Ωστόσο, το βάθος του λιμένα στο Νοτιοανατολικό τμήμα του (βλ. Εικόνα 5) δεν επαρκούσε για την ασφαλή προσέγγιση του πλοίου και την πόντιση των αγκυρών. Συνεπώς η ασφάλιση του πλοίου γινόταν με χρήση πρόσθετων κάβων από την πλώρη (λεντίες).

Εικόνα 6: Λεπτομέρεια χάρτη λιμένος Αργοστολίου, όπου έχει σημειωθεί το σημείο πρόσδεσης του πλοίου την 17-05-2013. Είναι προφανής η επίδραση των Ν ανέμων σε πρυμνοδετημένο πλοίο. Επίσης σημειώνεται η περιοχή χαμηλού βάθους, στο Ν και Α τμήμα του λιμένος
(πηγή: Χάρτης Υ.Υ. ΧΕΕ 036)

12/2013 Η εξέταση αναγκαιότητας εκπόνησης μελέτης, για τη βελτίωση των λιμενικών υποδομών και των μορφολογικών στοιχείων του λιμένα, για τη διευκόλυνση αγκυροβολίας και πρόσδεσης των πλοίων, υπό δυσμενείς καιρικές συνθήκες, λαμβάνοντας υπόψη και τις απόψεις των πλοιάρχων των καταπλεόντων πλοίων.
