ΕΛΛΗΝΙΚΗ ΔΗΜΟΚΡΑΤΙΑ
ΕΛΛΗΝΙΚΗ ΥΠΗΡΕΣΙΑ ΔΙΕΡΕΥΝΗΣΗΣ ΝΑΥΤΙΚΩΝ
ΑΤΥΧΗΜΑΤΩΝ ΚΑΙ ΣΥΜΒΑΝΤΩΝ (ΕΛΥΔΝΑ)

ΕΚΘΕΣΗ ΔΙΕΡΕΥΝΗΣΗΣ ΝΑΥΤΙΚΟΥ ΑΤΥΧΗΜΑΤΟΣ
02/2018

ΠΡΟΣΑΡΑΞΗ Ε/Π-Α/Κ «ΜΠΑΡΜΠΑ ΛΑΜΠΡΟΣ» - ΘΑΝΑΤΟΣ ΑΛΙΕΑ

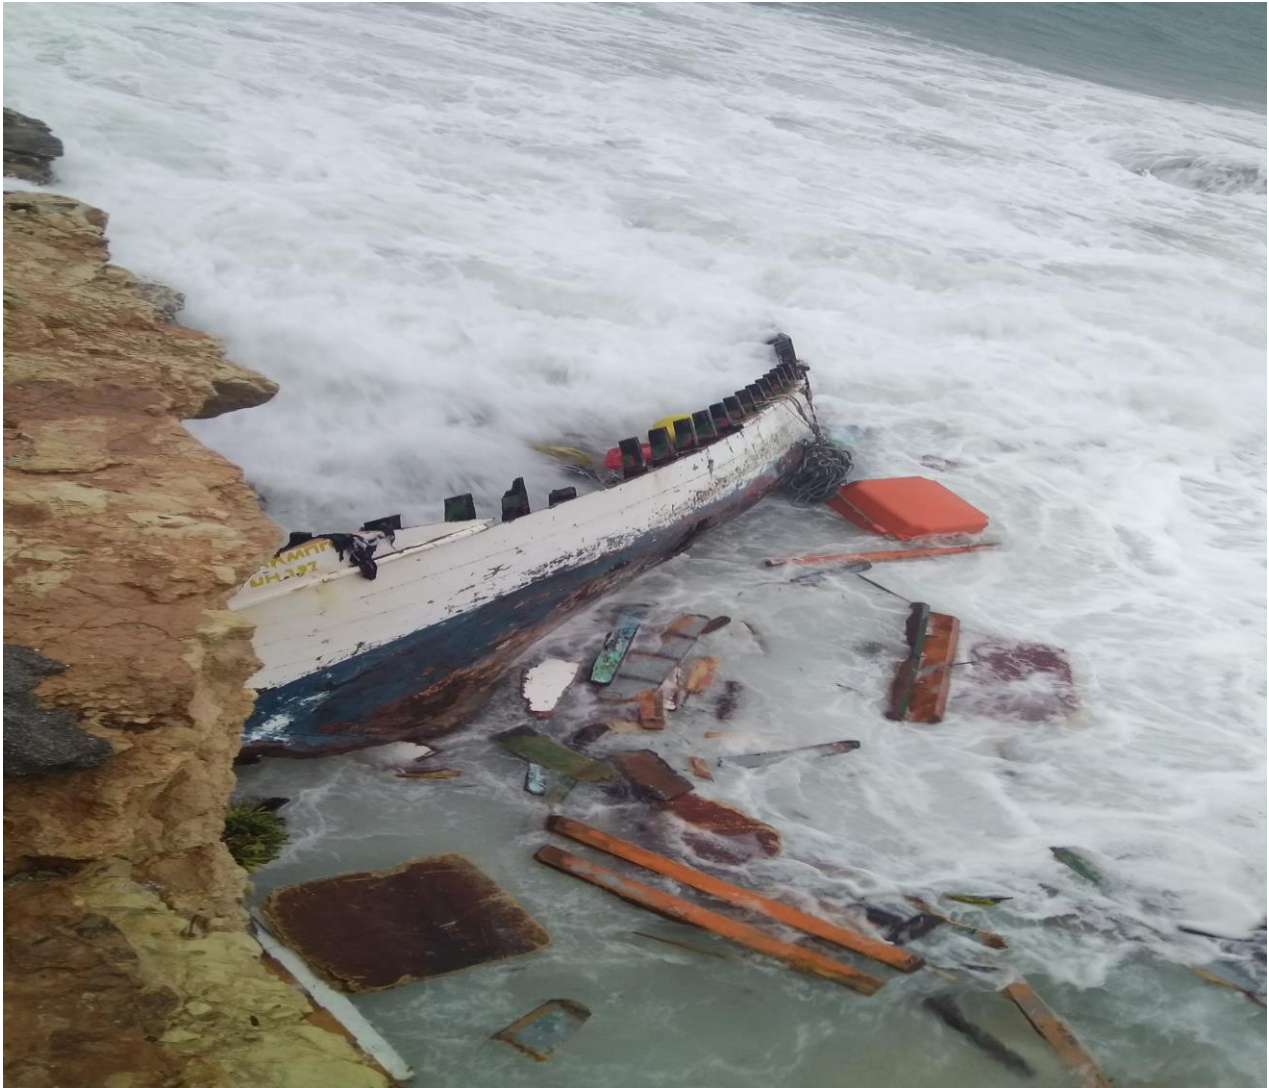
Εικόνα 1: Το Α/Κ “ΜΠΑΡΜΠΑ ΛΑΜΠΡΟΣ” μετά την προσάραξή του

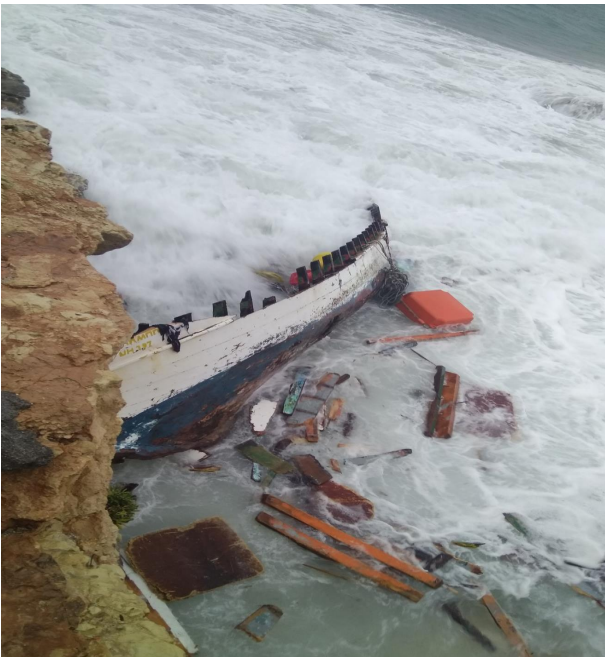
Το Α/Κ μετά την πρόσκρουση του σε βράχια προσάραξε σε βραχώδη ακτή στην θαλάσσια περιοχή της Χερσονήσου (Εικόνα 3), όπου και διαλύθηκε λόγω του έντονου κυματισμού και της διαρκούς πρόσκρουσης του στα βράχια επί τρείς ημέρες (Εικόνα 4).

Εικόνα 3: Προσάραξη του Α/Κ σε βραχώδη ακτή θαλάσσιας περιοχής Λιμένα Χερσονήσου

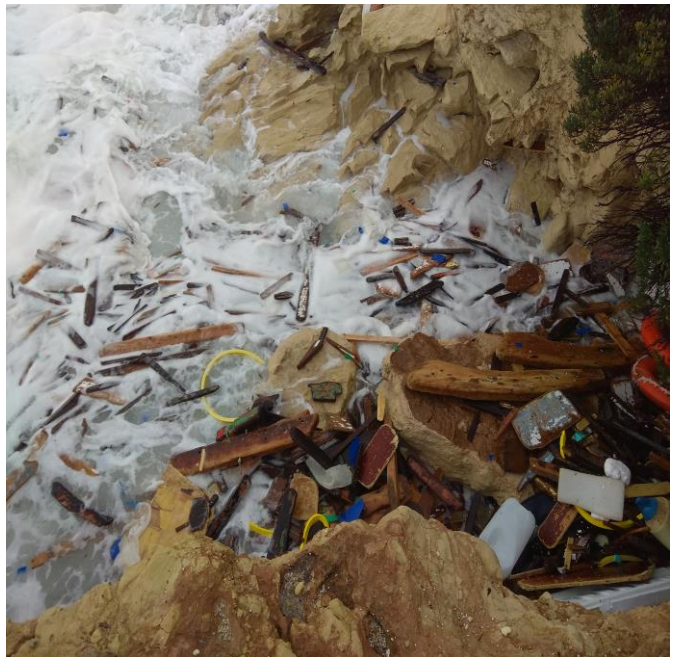
Εικόνα 4: Ολική καταστροφή του Α/Κ ΜΠΑΡΜΠΑ ΛΑΜΠΡΟΣ

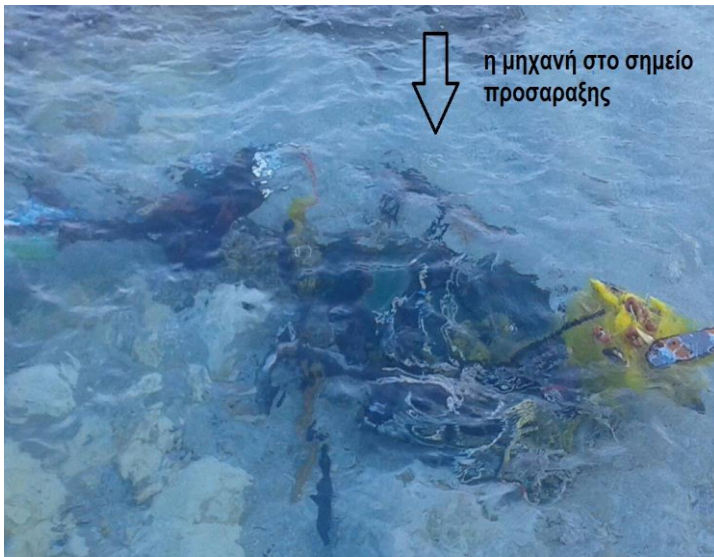
Στο σημείο προσάραξης του σκάφους ανευρέθη κατεστραμμένη η μηχανή πρόωσης του (Εικόνα 5), η οποία απομακρύνθηκε απο το εν λόγω σημείο για λόγους ασφάλειας ναυσιπλοΐας (Εικόνα 6). Λόγω της κατάστασης της δεν ήταν εφικτό να εξαχθούν ασφαλή συμπεράσματα ως προς την θέση των χειριστηρίων, ενώ επιπρόσθετα κατέστη αδύνατο να εντοπισθεί η δεξαμενή καυσίμου.

Εικόνα 5: Ανεύρεση μηχανής Α/Κ Μπάρμπα Λάμπρος στο σημείο προσάραξης

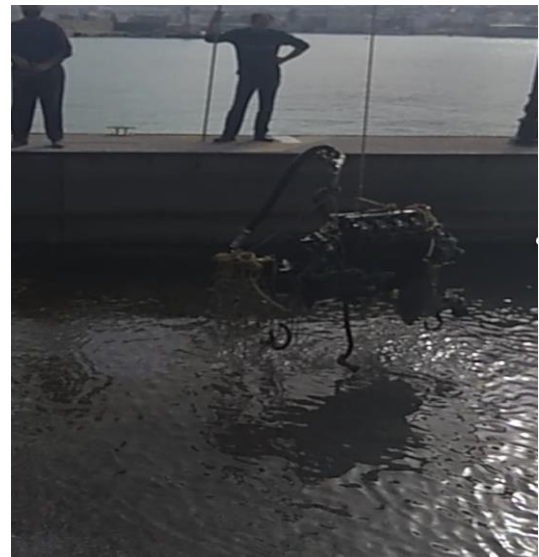
Εικόνα 6: Η μηχανή του Α/Κ ΜΠΑΡΜΠΑ ΛΑΜΠΡΟΣ κατά την διαδικασία ανέλκυσής της

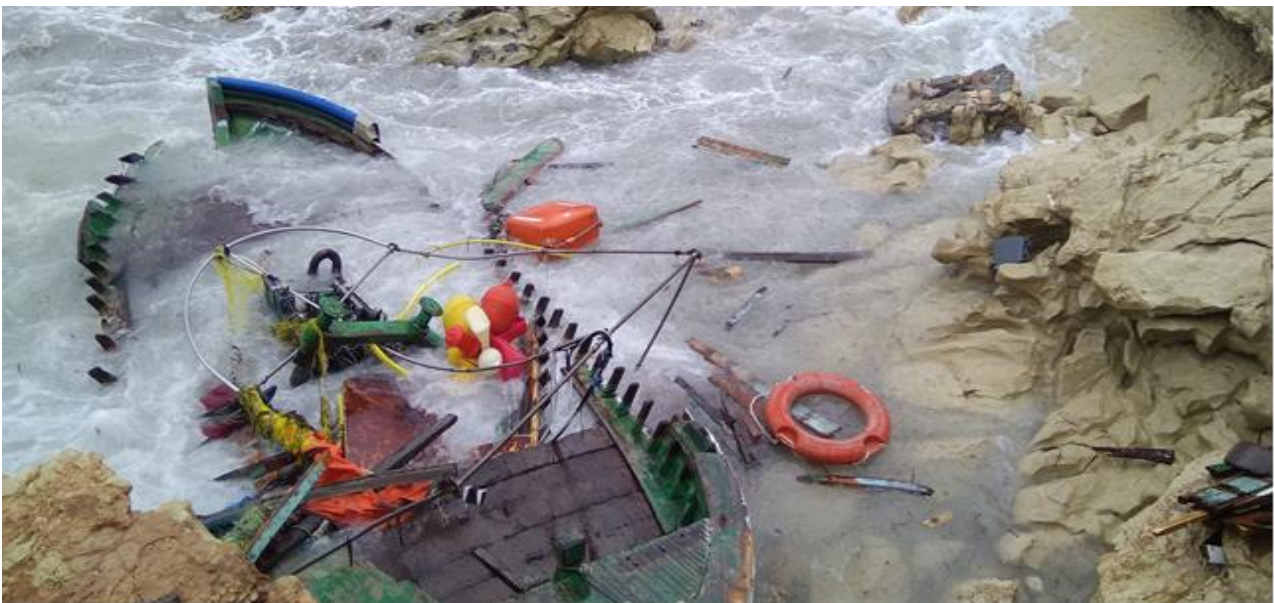
Την επομένη ημέρα του ναυτικού ατυχήματος, έγινε καταγραφή της κατάστασης του Α/Κ ΜΠΑΡΜΠΑ ΛΑΜΠΡΟΣ από κλιμάκιο της Λιμενικής Αρχής Χερσονήσου, η οποία και σύμφωνα με το φωτογραφικό υλικό που παρατίθεται παρακάτω (Εικόνες 07 και 08), παρουσιάζει μια εκτεταμένη και διαδοχική καταστροφή του σκάφους, με αποτέλεσμα πλήν ορισμένων σωστικών μέσων, να έχει διασωθεί μόνο η μηχανή του σε κακή κατάσταση και το σκάφος να έχει καταστραφεί ολοσχερώς.

Εικόνα 07: Απεικόνιση του Α/Κ ΜΠΑΡΜΠΑ ΛΑΜΠΡΟΣ την 24/01/2018-πρωινές ώρες

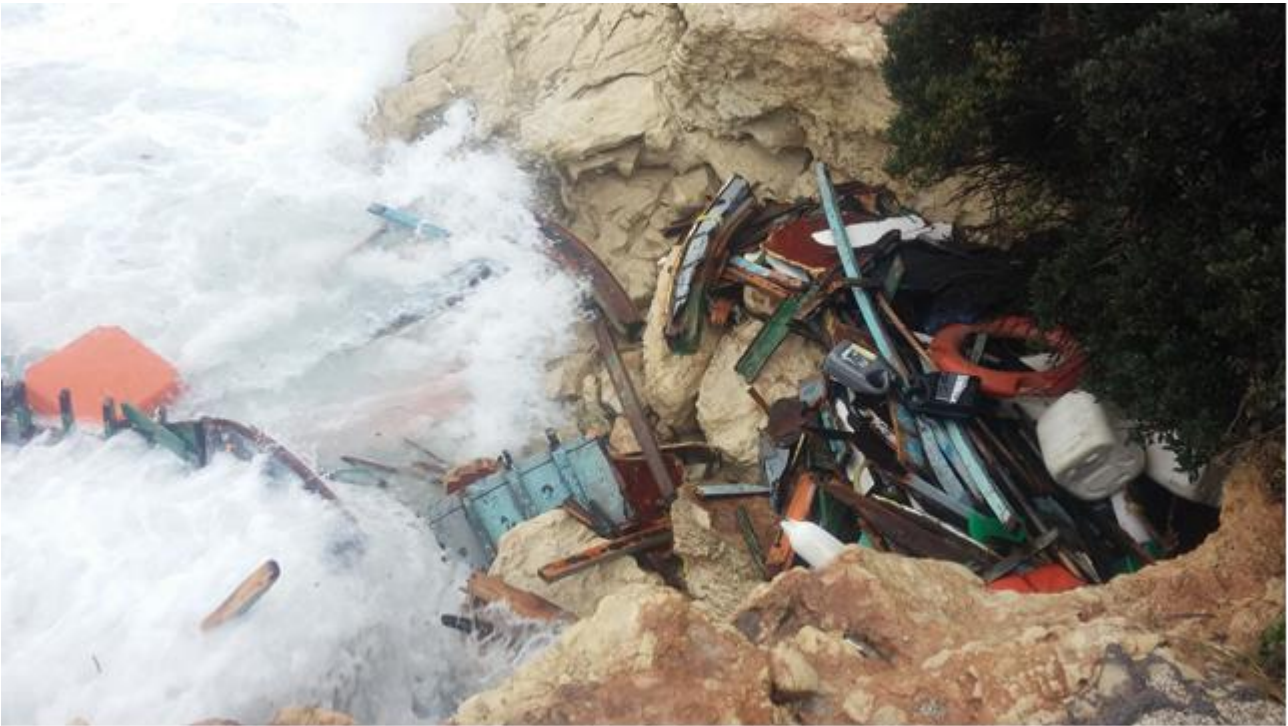
Εικόνα 08: Απεικόνιση του Α/Κ ΜΠΑΡΜΠΑ ΛΑΜΠΡΟΣ την 24/01/2018 – μεσημεριανές ώρες

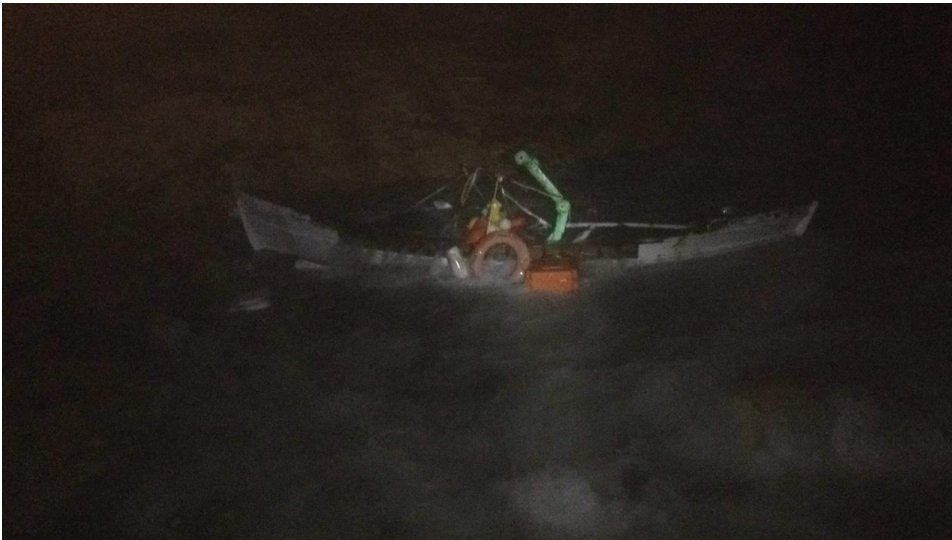
Το ΜΠΑΡΜΠΑ ΛΑΜΠΡΟΣ εντοπίστηκε τις βραδινές ώρες της 23/01/2018, προσαραγμένο σε βραχώδη αβαθή πλησίον της ακτής (Εικόνα 13), στην θαλάσσια περιοχή Χερσονήσου, όπως απεικονίζεται στην Εικόνα 14.

Εικόνα 13: Απεικόνιση της επικάθισης του Α/Κ σε βραχώδη πυθμένα στην θαλάσσια περιοχή Λιμένα Χερσονήσου

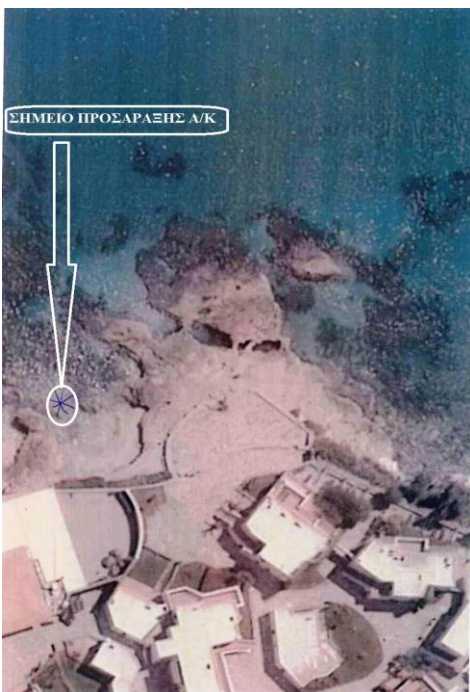
Εικόνα 14: Στην ανωτέρω φωτογραφία απεικονίζεται το σημείο προσάραξης του Α/Κ ΜΠΑΡΜΠΑ ΛΑΜΠΡΟΣ

Από το σημείο προσάραξης ανωτέρω σκάφους, όπως χαρακτηριστικά απεικονίζεται στην παραπάνω εικόνα, προκύπτει το γεγονός ότι η βραχώδης μορφολογία της ακτής (Εικόνες 9, 10 και 11) σε συνδυασμό με τις δυσμενείς καιρικές συνθήκες (ένταση- διεύθυνση ανέμου) που επικρατούσαν στην εν λόγω θαλάσσια περιοχή (§3.1), αποτέλεσαν συντελεστικό παράγοντα στη επέλευση του εν λόγω ναυτικού ατυχήματος.

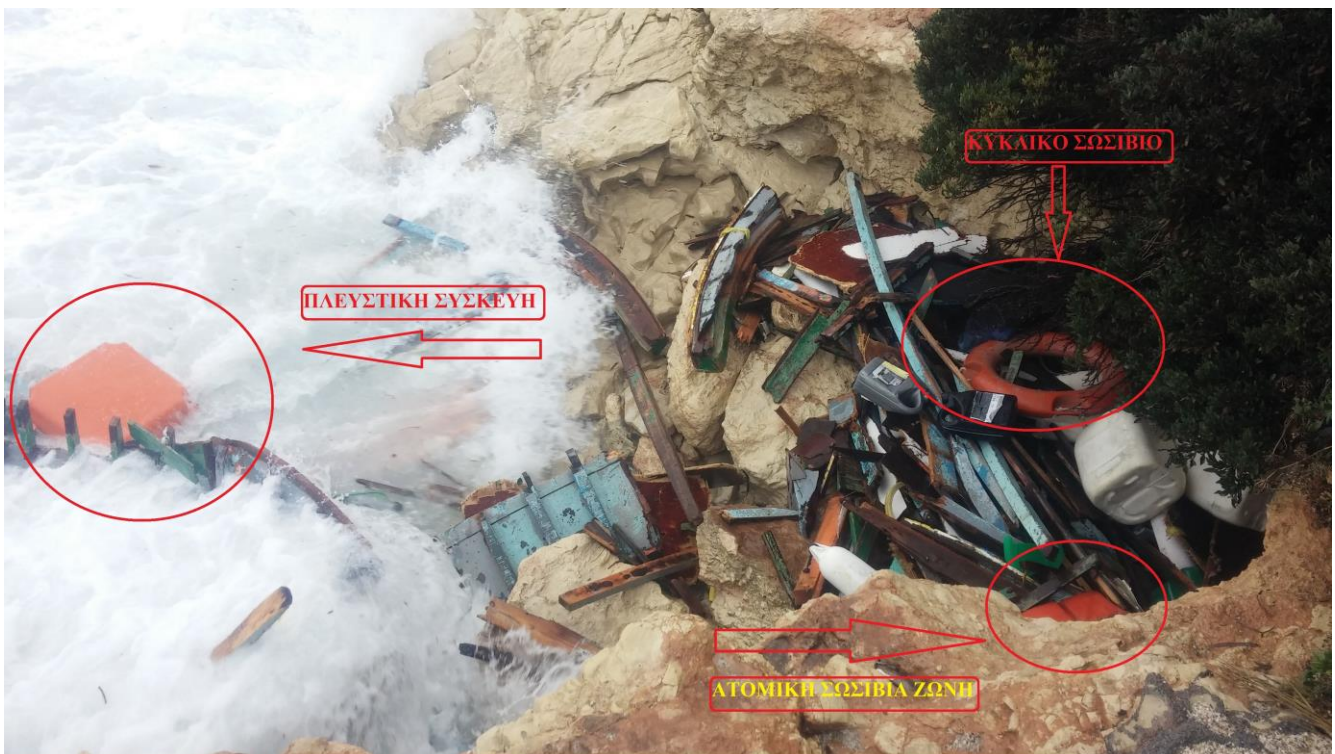
Κατά την διαδικασία συλλογής στοιχείων/πληροφοριών, στο σημείο προσάραξης του Α/Κ εντοπίστηκαν τέσσερα (04) κυκλικά σωσίβια, μία (01) πλευστική συσκευή και μία (01) ατομική σωσίβια ζώνη. Στην παρακάτω εικόνα απεικονίζονται μέρος αυτών. Ο υπόλοιπος σωστικός εξοπλισμός δεν βρέθηκε κατά την έρευνα που διεξήχθη στην ευρύτερη θαλάσσια περιοχή για τον εντοπισμό του αλιέα, ενώ η σορός του εντοπίστηκε χωρίς ατομική σωσίβια ζώνη. Σύμφωνα με την έκθεση της τελευταίας επιθεώρησης, η οποία είχε διενεργηθεί από την τοπική Λιμενική Αρχή την 16-12-2017 στο πλαίσιο ανανέωσης της ΑΕΠ, ο εν λόγω εξοπλισμός υφίστατο και ήταν σε καλή κατάσταση.

Εικόνα 15: Απεικόνιση εναπομείναντος σωστικού εξοπλισμού Α/Κ ΜΠΑΡΜΠΑ ΛΑΜΠΡΟΣ

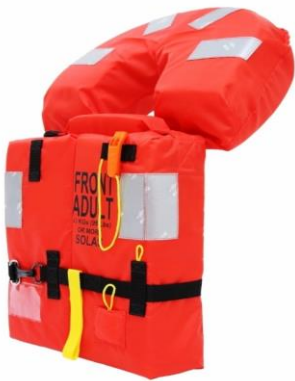
Εικόνα 16: Ατομική σωσίβια ζώνη συμβατικού τύπου

Σημειώνεται ότι οι συμβατικού τύπου ατομικές σωσίβιες ζώνες (Εικόνα 16) δυσχεραίνουν την κίνηση του ατόμου που τις φοράει και ως εκ τούτου οι αλιείς συνηθίζουν να μην τις φέρουν κατά τη διάρκεια του πλου και της αλιευτικής τους δραστηριότητας.

Σημειώνεται ότι σε διεξαχθείσες διερευνήσεις σε παρόμοια ναυτικά ατυχήματα έχει αναδειχθεί ότι συμβατικού τύπου ατομικές σωσίβιες ζώνες, λόγω του όγκου τους, δυσκολεύουν τους αλιείς κατά την αλιευτική δραστηριότητα, με αποτέλεσμα να αποφεύγεται η χρήση τους.

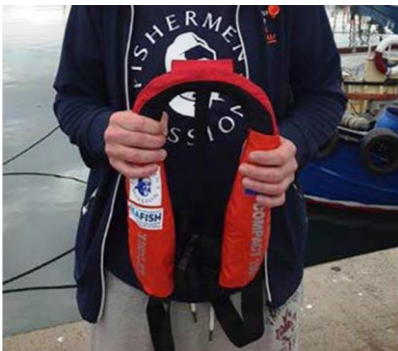
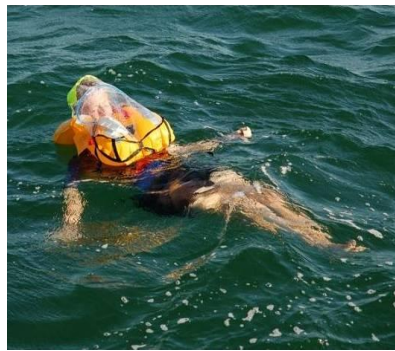
Εικόνα 17: Ατομική σωσίβια ζώνη πνευστού τύπου

Εικόνα 18: Ατομική σωσίβια ζώνη πνευστού τύπου

Επί του ανωτέρω θέματος σημειώνεται ότι **ατομικά πνευστά σωσίβια**⁵ (Εικόνες 17 και 18) εκτιμάται ότι δεν δυσχεραίνουν την κίνηση των ατόμων που επιβαίνουν σε μικρά σκάφη. Τα σωσίβια τέτοιου τύπου είναι πνευστά και ενεργοποιούνται με την πτώση του ατόμου στην θάλασσα και εν τούτοις δύναται να αποτελέσουν

κρίσιμο παράγοντα στη διάσωση, ιδιαίτερα στις περιπτώσεις ατόμων, όπως οι αλιείς, που επιβαίνουν μόνοι σε μικρά αλιευτικά σκάφη⁶.
