ΕΛΛΗΝΙΚΗ ΥΠΗΡΕΣΙΑ ΔΙΕΡΕΥΝΗΣΗΣ ΝΑΥΤΙΚΩΝ
ΑΤΥΧΗΜΑΤΩΝ ΚΑΙ ΣΥΜΒΑΝΤΩΝ

ΕΚΘΕΣΗ ΔΙΕΡΕΥΝΗΣΗΣ ΝΑΥΤΙΚΟΥ ΑΤΥΧΗΜΑΤΟΣ
03/2018

ΒΥΘΙΣΗ Ε/Π-Α/Κ «ΣΩΚΡΑΤΗΣ » Ν. ΛΑΥΡΙΟΥ 941

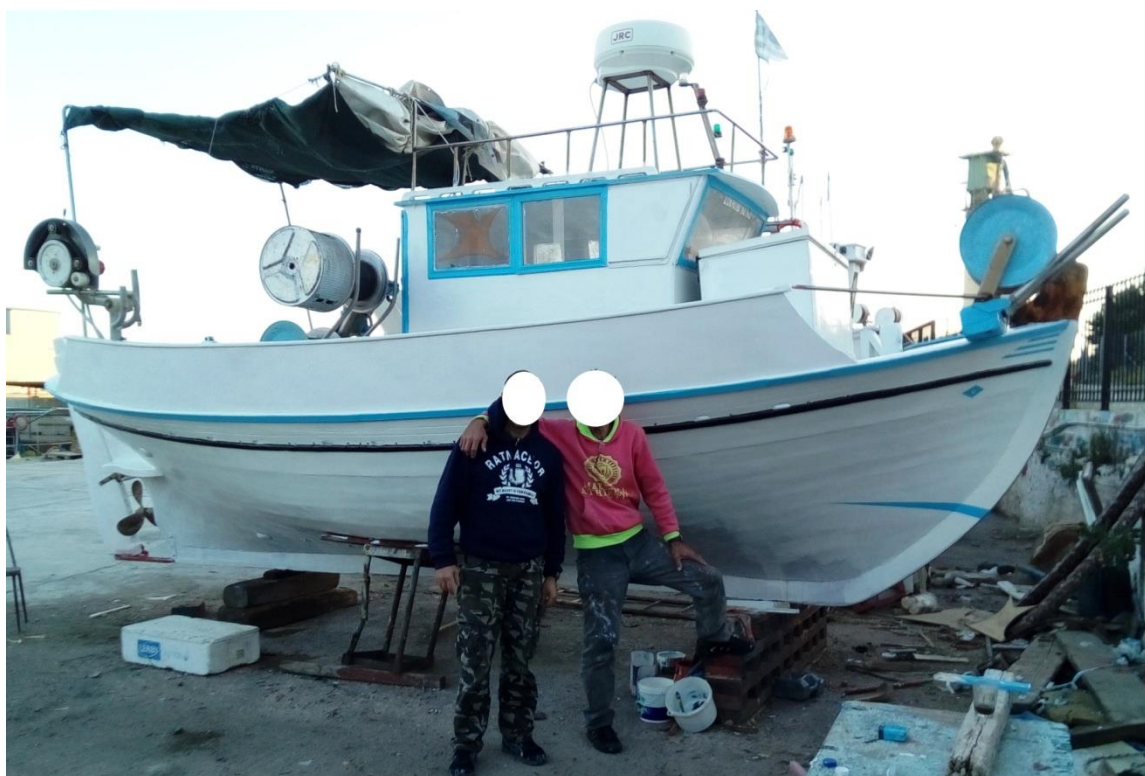
Εικόνα 2: Το Α/Κ ΣΩΚΡΑΤΗΣ

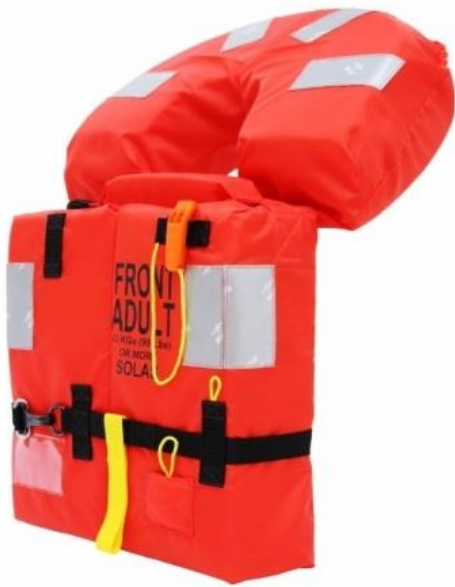
Κατά την διερεύνηση του υπό εξέταση ναυτικού ατυχήματος και από την συλλογή πληροφοριών, προέκυψε ότι οι εν λόγω επιβαίνοντες, κατά την διαδικασία εγκατάλειψης του σκάφους λόγω της επερχόμενης βύθισης του, χρησιμοποίησαν τις ατομικές σωσίβιες ζώνες συμβατικού τύπου (Εικόνα 3), τρία (03) καπνογόνα και ένα (01) βεγγαλικό χειρός.

Εικόνα 3 : Ατομική σωσίβια ζώνη συμβατικού τύπου

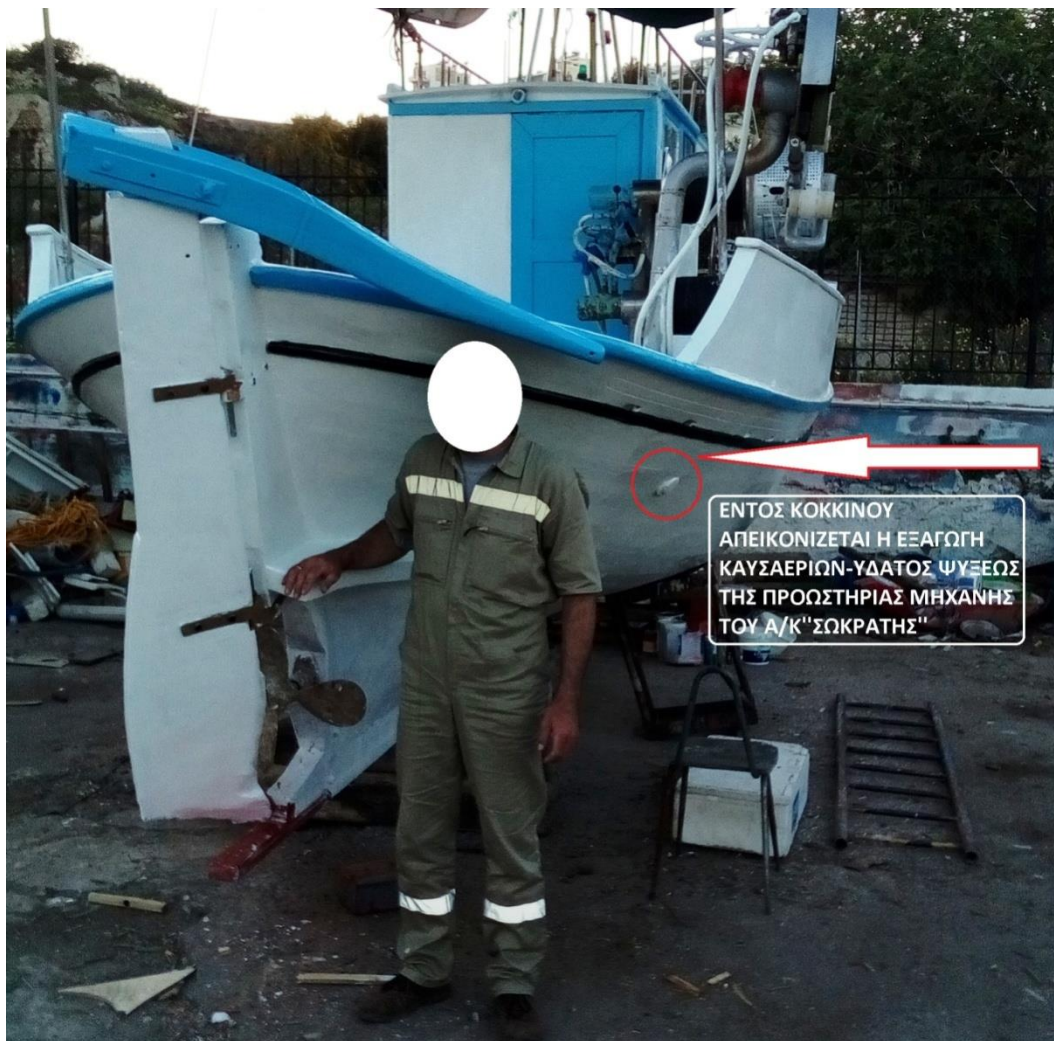
Σύμφωνα με τις συλλεχθείσες πληροφορίες, εκτιμάται ότι η βύθιση του σκάφους οφείλεται σε εισροή υδάτων εντός του μηχανοστασίου, ο οποίος χώρος προβλέπεται να είναι στεγανός. Λόγω της βύθισης του Α/Κ σε τέτοιο βάθος θάλασσας όπου δεν ήταν δυνατή η ανέλκυσή του, δεν κατέστη εφικτό να εξαχθούν ακριβή συμπεράσματα τόσο ως προς την στεγανότητα του χώρου αυτού όσο και ως προς τον προσδιορισμό του ακριβές σημείου εισροής υδάτων εντός του συγκεκριμένου χώρου.

Λαμβάνοντας υπόψη την αυξανόμενη και συνεχόμενη εισροή ύδατος εντός του σκάφους σε μικρό χρονικό διάστημα και συγκεκριμένα στο πρυμναίο τμήμα του, όπου ευρίσκετο και η μηχανή του, εκτιμάται ότι ανωτέρω εισροή δύναται να προήλθε από δύο πιθανά σημεία:

- Από πιθανή βλάβη (θραύση σωλήνα) στον οχετό εξαγωγής καυσαερίων της προωστήριας μηχανής του Α/Κ, μέσω της εξαγωγής αυτών στην πλευρά του σκάφους, όπως χαρακτηριστικά απεικονίζεται στην παρακάτω εικόνα.

Εικόνα 5 : Απεικόνιση της εξαγωγής καυσαερίων και ύδατος ψύξεως της προωστήριας μηχανής του Α/Κ "ΣΩΚΡΑΤΗΣ"

Προς επίρρωση των ανωτέρω σημειώνεται ότι η εξαγωγή των καυσαερίων, η οποία σύμφωνα με τον ιδιοκτήτη του Α/Κ λειτουργούσε παράλληλα και ως εξαγωγή ύδατος ψύξεως του κινητήρα, κατασκευαστικά βρισκόταν πλησίον της ισάλου γραμμής του Α/Κ, όπου η απόσταση του καταστρώματος από την επιφάνεια της θάλασσας είναι μικρή. Αυτό είχε ως αποτέλεσμα, σε συνδυασμό με την έμπρυμη διαγωγή του σκάφους (λόγω του βάρους της μηχανής και της επίδρασης του βάρους του φορτίου –δίχτυα- που ήταν στοιβαγμένο στο πρυμναίο κατάστρωμα του Α/Κ), να μειωθεί περαιτέρω η κάθετη απόσταση του σημείου ανωτέρω εξαγωγής από την επιφάνεια της θάλασσας και ακολούθως το νερό να εισρεύσει μέσω αυτής εντός του σκάφους σε συνδυασμό με τον ανωτέρω παράγοντα που αναφέρθηκε ανωτέρω.
