Ελληνική Υπηρεσία  
Διερεύνησης Ναυτικών  
Ατυχημάτων  
& Συμβάντων

**ΕΚΘΕΣΗ ΔΙΕΡΕΥΝΗΣΗΣ ΝΑΥΤΙΚΟΥ ΑΤΥΧΗΜΑΤΟΣ**  
**03/2023**

**«Βύθιση Α/Κ “ΝΤΙΝΑ” Ν.ΝΑΞΟΥ 152»**

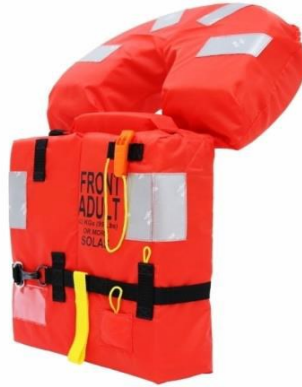
Κατά την διερεύνηση του υπό εξέταση ναυτικού ατυχήματος, προέκυψε ότι το ΝΤΙΝΑ ήταν εφοδιασμένο μόνο με συμβατικού τύπου σωσίβιες ζώνες (**Εικόνα 2**), οι οποίες ήταν τοποθετημένες στον πρωραίο εσωτερικό χώρο του Α/Κ. Τις εν λόγω ζώνες χρησιμοποίησαν οι αλιείς κατά την

**Εικόνα 2:** Ενδεικτική εικόνα ατομικής σωσίβιας ζώνης συμβατικού τύπου

Από διεξαχθείσες διερευνήσεις της ΕΛΥΔΝΑ σε παρόμοια ναυτικά ατυχήματα έχει αναδειχθεί ότι οι συμβατικού τύπου ατομικές σωσίβιες ζώνες, λόγω του όγκου τους, δυσκολεύουν τους αλιείς κατά την αλιευτική δραστηριότητα, με αποτέλεσμα να αποφεύγεται η χρήση τους κατά τη διάρκεια της αλιείας και ως εκ τούτου έχει εντοπισθεί ως παράγοντας ο οποίος συμβάλλει στην απώλεια ζωής μετά από πτώση στη θάλασσα καθώς επιτυγχάνουν την επίπλευση του ατόμου.

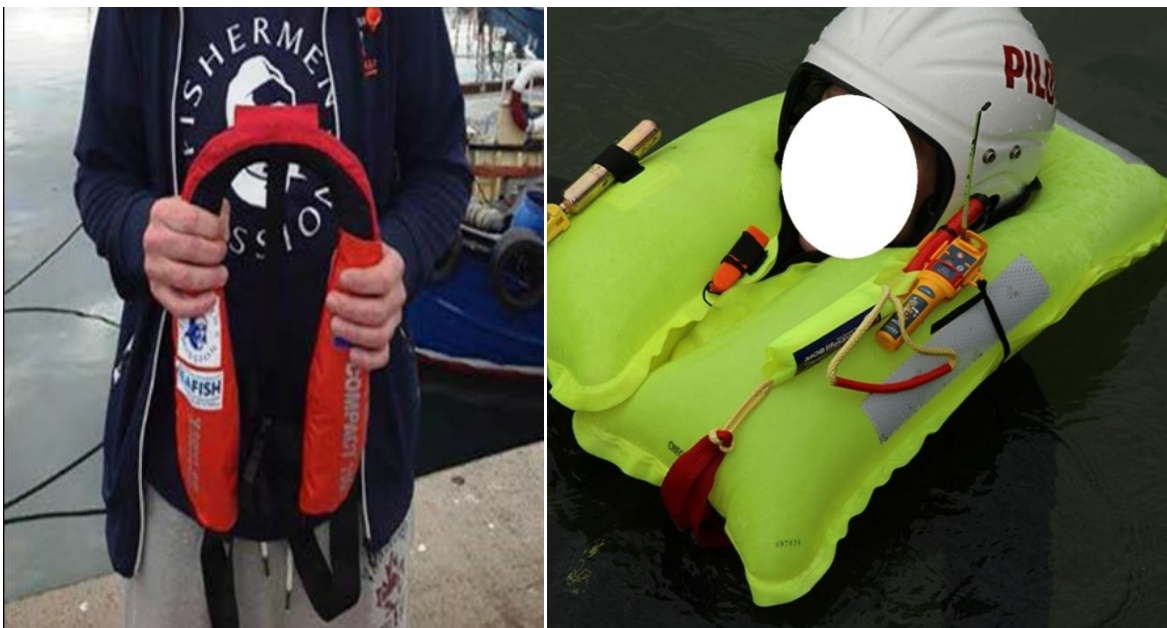
Προς τούτου έχει εκδοθεί το αριθ.01/2016 Δελτίο Ασφάλειας Έναντι Ατυχημάτων<sup>3</sup>, αναφορικά με τη χρησιμότητα των ατομικών σωσίβιων ζωνών πνευστού τύπου, αυτόματης ενεργοποίησης (**Εικόνα 3**).

Οι εν λόγω σωσίβιες ζώνες δεν δυσχεραίνουν την κίνηση των ατόμων που επιβαίνουν σε μικρά σκάφη και ενεργοποιούνται αμέσως με την πτώση του ατόμου στην θάλασσα. Ως εκ τούτου δύναται να αποτελέσουν κρίσιμο παράγοντα στη διάσωση, ιδιαίτερα στις περιπτώσεις ατόμων όπως οι αλιείς, που επιβαίνουν μόνοι σε μικρά Α/Κ σκάφη.

**Εικόνα 3:** Ατομική σωσίβια ζώνη πνευστού **Εικόνα 4:** PLB προσαρμοσμένο σε ατομική σωσίβια ζώνη τύπου, αυτόματης ενεργοποίησης

Κατόπιν των ανωτέρω, δύναται να συναχθεί ότι επί του εξεταζόμενου ναυτικού ατυχήματος, ενδεχόμενος εφοδιασμός του σκάφους με πνευστού τύπου ατομικές σωσίβιες ζώνες, αυτόματης ενεργοποίησης με ενσωματωμένο PLB θα είχε συμβάλει στον γρήγορο εντοπισμό των ναυαγών μέσω της άμεσης ενεργοποίησης του συστήματος εντοπισμού και εν συνεχεία των αρμόδιων υπηρεσιών έρευνας διάσωσης, αφενός και της παροχής περισσότερου χρόνου για την εκπομπή σήματος κινδύνου μέσω VHF ή κινητού τηλεφώνου αφετέρου.
