ΥΠΟΥΡΓΕΙΟ ΝΑΥΤΙΛΙΑΣ ΚΑΙ ΝΗΣΙΩΤΙΚΗΣ ΠΟΛΙΤΙΚΗΣ  
ΕΛΛΗΝΙΚΗ ΥΠΗΡΕΣΙΑ ΔΙΕΡΕΥΝΗΣΗΣ ΝΑΥΤΙΚΩΝ  
ΑΤΥΧΗΜΑΤΩΝ ΚΑΙ ΣΥΜΒΑΝΤΩΝ (ΕΛΥΔΝΑ)

**ΕΚΘΕΣΗ ΔΙΕΡΕΥΝΗΣΗΣ ΝΑΥΤΙΚΟΥ ΑΤΥΧΗΜΑΤΟΣ**  
**03/2017**

**ΘΑΝΑΣΙΜΟΣ ΤΡΑΥΜΑΤΙΣΜΟΣ ΟΔΗΓΟΥ ΦΟΡΤΗΓΟΥ ΟΧΗΜΑΤΟΣ  
ΕΝΤΟΣ ΤΟΥ Ε/Γ – Ο/Γ «BLUE STAR 1» Ν.Π.: 10744**

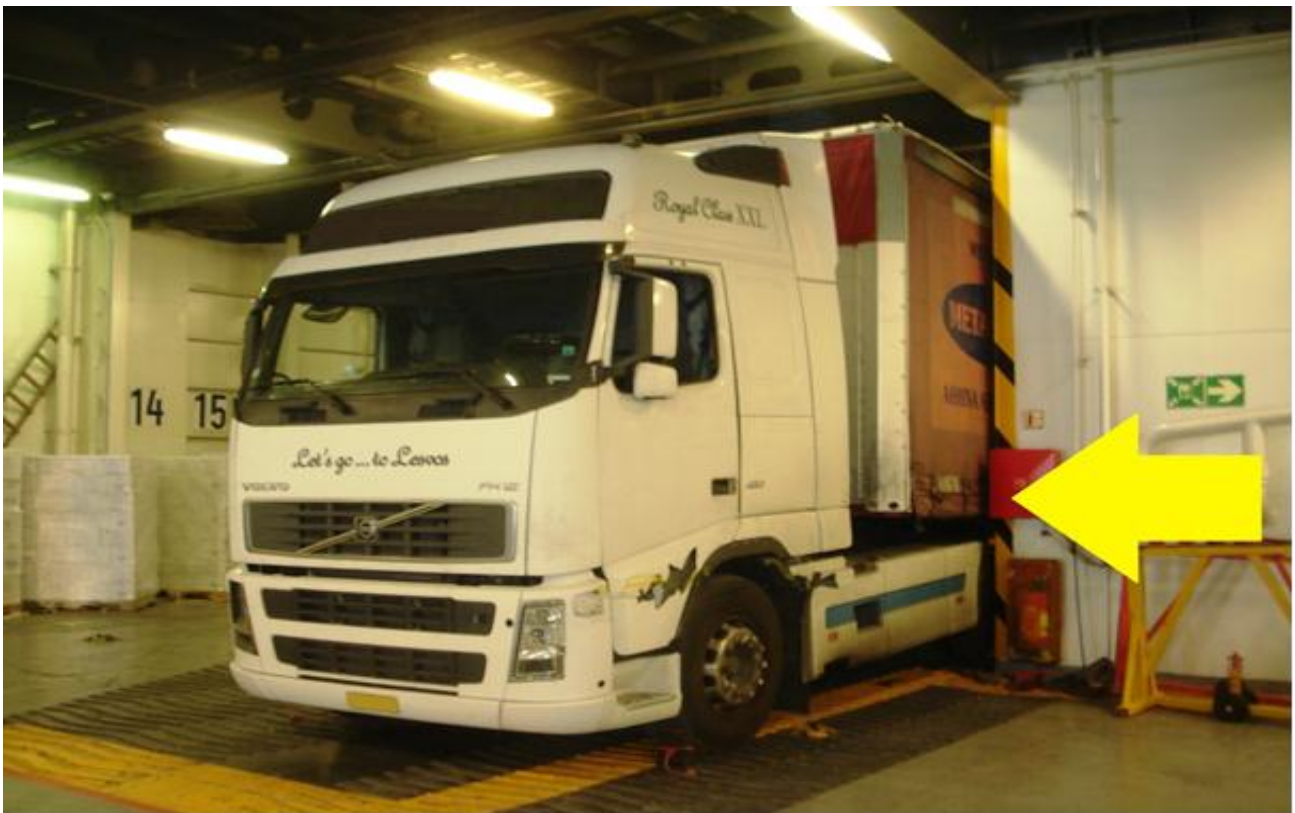
Την 19η Σεπτεμβρίου 2017 και περί ώρα 08:15 π.μ., κατά τη διαδικασία εκφόρτωσης των Φ/Γ οχημάτων στο Ε/Γ–Ο/Γ «Blue Star 1» στο λιμένα του Πειραιά, ένας (01) οδηγός οχήματος τραυματίστηκε θανάσιμα καθώς εξήλθε από την καμπίνα του τράκτορα και εγκλωβίστηκε μεταξύ του ημιρυμουλκούμενου<sup>1</sup> (“επικαθήμενο”) τμήματος του Φ/Γ οχήματός του και του πλευρικού τοιχώματος του χώρου οχημάτων του πλοίου (Εικόνα 1).

Το ατύχημα συνέβη καθώς ο οδηγός του Φ/Γ οχήματος δεν είχε ασφαλίσει το χειρόφρενο του οχήματός του, προτού εξέλθει από αυτό για να πραγματοποιήσει τη ζεύξη (σύνδεση) μεταξύ του ρυμουλκού και του επικαθήμενου προκειμένου εν συνεχεία να εξέλθει από το πλοίο.

**Εικόνα 1 :** Το σημείο εγκλωβισμού του οδηγού του Φ/Γ οχήματος

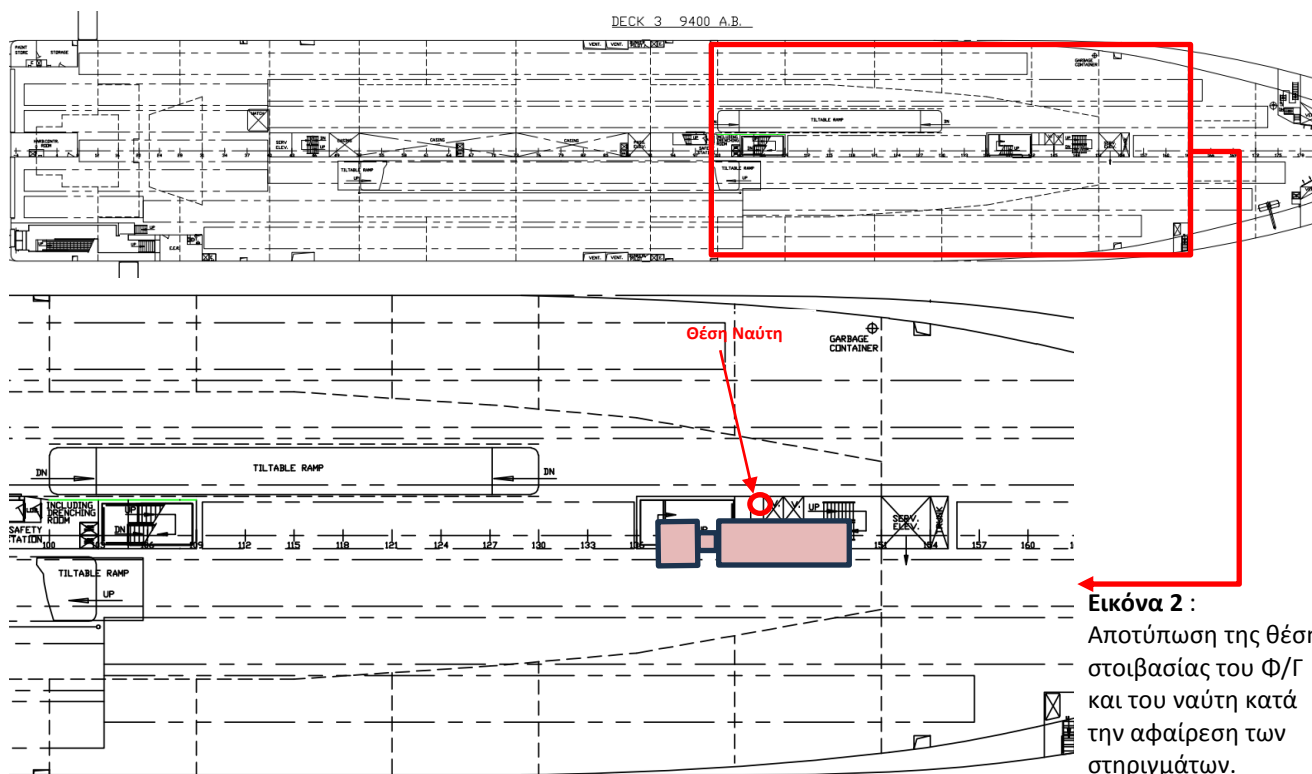
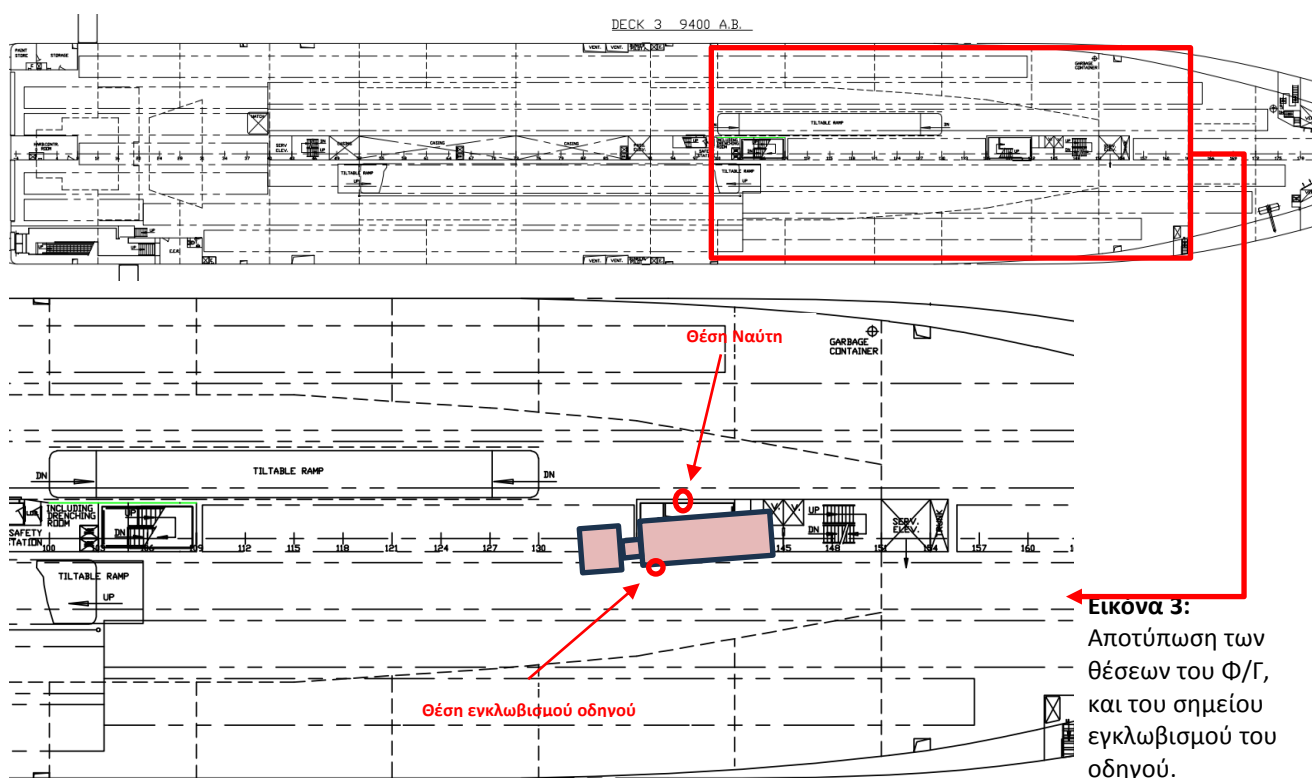
προχώρησε στον πρωραίο χώρο του γκαράζ Νο3 για την εκφόρτωση του τελευταίου ημιρυμουλκούμενου. Ο οδηγός του ρυμουλκού, αφού προσέγγισε το επικαθήμενο εξήλθε από την καμπίνα για να πραγματοποιήσει τη ζεύξη του επικαθήμενου με τον τράκτορα<sup>2</sup>, ωστόσο παρέλειψε να ενεργοποιήσει το χειρόφρενο. Πριν τη ζεύξη, ο Ναύτης αφαίρεσε του τάκους από τους τροχούς του επικαθήμενου και αμέσως μετά τη ζεύξη, αφαίρεσε το υποστήριγμα (καβαλέτο) και σήκωσε τις εμπρόσθιες τηλεσκοπικές στηρίξεις (ποδαρικά) του επικαθήμενου (Εικόνα 2). Στη συνέχεια κατευθύνθηκε προς το εμπρόσθιο αριστερό μέρος του τράκτορα προκειμένου να καθοδηγήσει ασφαλώς τον οδηγό του Φ/Γ οχήματος για την έξοδό του από το πλοίο. Εκείνη τη στιγμή ο Ναύτης αντιλήφθηκε ότι το Φ/Γ όχημα ξεκίνησε να κατευθύνεται προς τη θέση όπου αυτός στεκόταν, χωρίς ωστόσο ο οδηγός του να βρίσκεται στην καμπίνα του. Αναζητώντας τον οδηγό ο ναύτης πρόλαβε να τον δει να βρίσκεται στον χώρο μεταξύ του Φ/Γ και του πλευρικού τοιχώματος του πλοίου και να προσπαθεί να εισέλθει στην καμπίνα του τράκτορα από την πόρτα του οδηγού. Άμεσα ο ναύτης κινήθηκε στη δεξιά πλευρά του Φ/Γ και επιχείρησε να κατεβάσει τα «ποδαρικά» του επικαθήμενου προκειμένου να σταματήσει την κίνηση του Φ/Γ, χωρίς όμως αποτέλεσμα. Το Φ/Γ συνέχισε την κίνησή του προς την πρύμνη του πλοίου με ελαφρώς μικρή στροφή προς τα αριστερά με αποτέλεσμα τον εγκλωβισμό του οδηγού ανάμεσα στο επικαθήμενο και το πλευρικό τοίχωμα του γκαράζ του πλοίου, με αποτέλεσμα το θανάσιμο τραυματισμό του (Εικόνα 3).

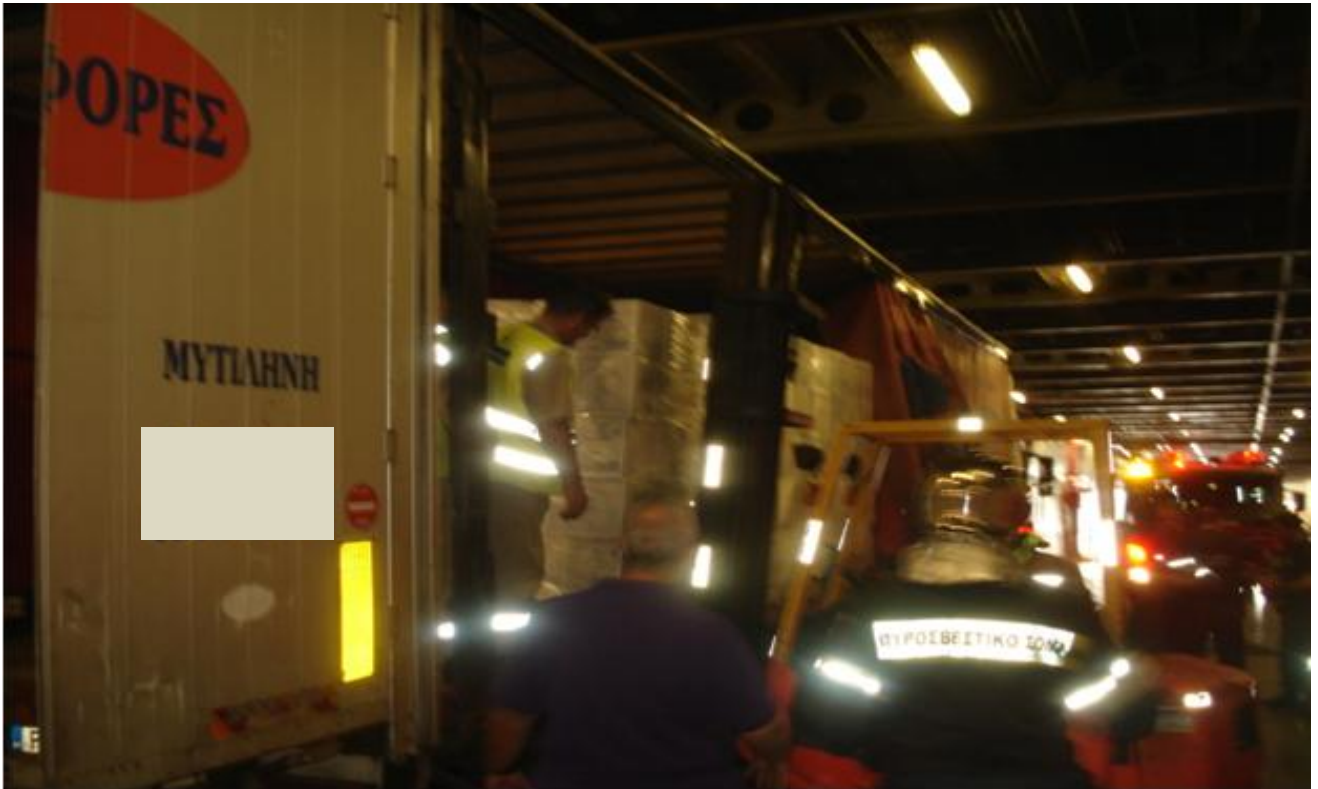
Ε.Κ.Α.Β.. Περί ώρα 09:25 π.μ. ο οδηγός απεγκλωβίστηκε από τον χώρο του ατυχήματος με τη συνδρομή μελών του πληρώματος, του ιδιοκτήτη του Φ/Γ οχήματος καθώς και της Πυροσβεστικής Υπηρεσίας (εικόνα 4). Με ασθενοφόρο του Ε.Κ.Α.Β., ο οδηγός μεταφέρθηκε στο Γ.Ν. Πειραιά «Τζάνειο», όπου διαπιστώθηκε ο θάνατός του.

**Εικόνα 4:** Φωτογραφία από τη διαδικασία απεγκλωβισμού
