ΥΠΟΥΡΓΕΙΟ ΝΑΥΤΙΛΙΑΣ ΚΑΙ ΑΙΓΑΙΟΥ  
ΕΛΛΗΝΙΚΗ ΥΠΗΡΕΣΙΑ ΔΙΕΡΕΥΝΗΣΗΣ ΝΑΥΤΙΚΩΝ  
ΑΤΥΧΗΜΑΤΩΝ ΚΑΙ ΣΥΜΒΑΝΤΩΝ (ΕΛ.Υ.Δ.Ν.Α.)

**ΕΚΘΕΣΗ ΔΙΕΡΕΥΝΗΣΗΣ ΝΑΥΤΙΚΟΥ ΑΤΥΧΗΜΑΤΟΣ**

**04/2013**

**ΒΥΘΙΣΗ ΡΥΜΟΥΛΚΟΥ ΣΚΑΦΟΥΣ “ΑΡΤΕΜΙΣ V” ΚΑΤΑ ΤΗ ΔΙΑΔΙΚΑΣΙΑ ΑΠΟΠΛΟΥ ΤΟΥ  
Μ/Υ JSM**

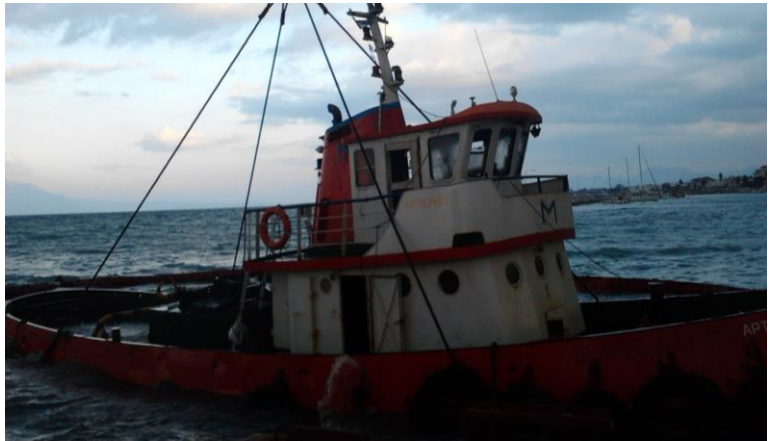
**Εικόνα 1:** Το Ρ/Κ «ARTEMIS V», Ν.Π.2001 κατά τη διαδικασία ανέλκυσής του από το βυθό, στο λιμένα Κιάτου.

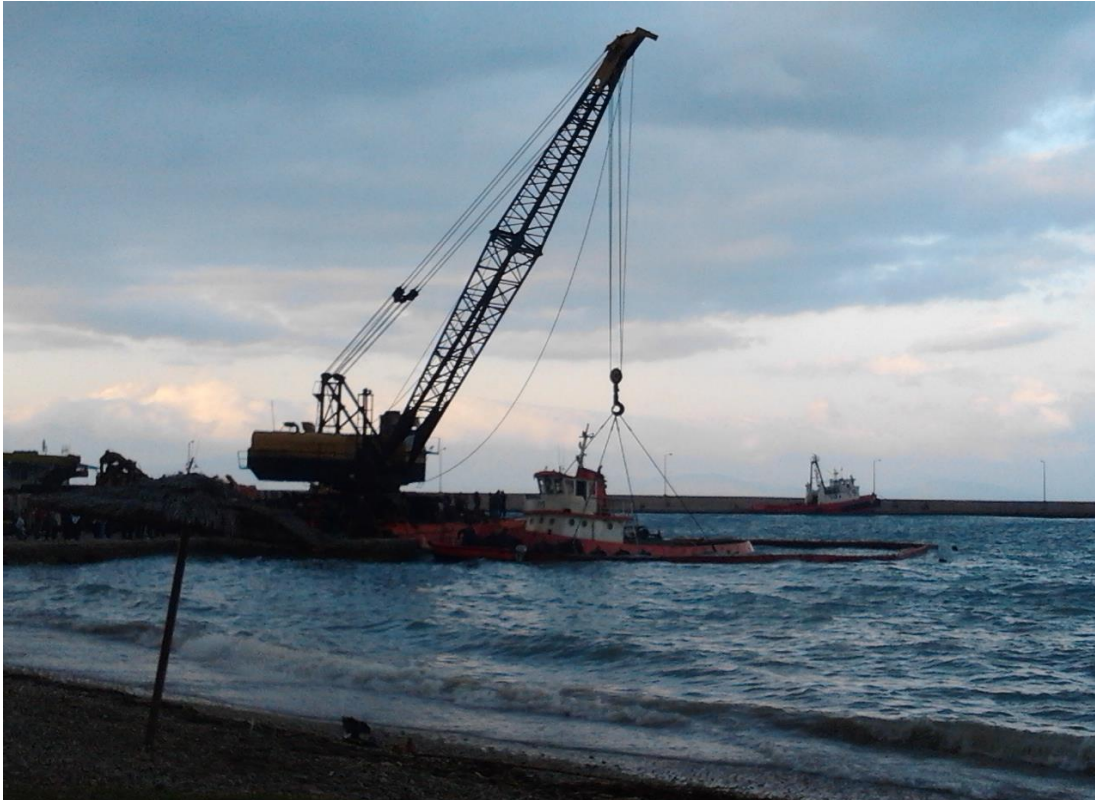
Εικόνα 5: Ανέλκυση του Ρ/Κ «ARTEMIS V» στο λιμένα Κιάτου, από πλωτό γερανό.

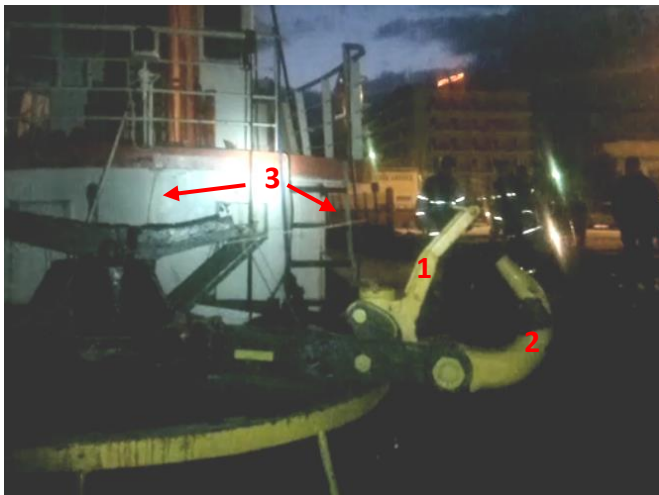
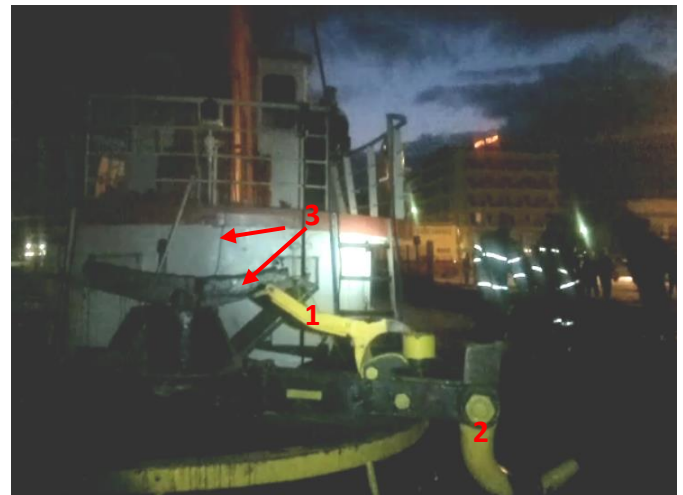
Η διάταξη και λειτουργία του μηχανισμού άμεσης απελευθέρωσης που φέρει το «ΑΡΤΕΜΙΣ V» είναι μηχανική και παρέχει ένα μόνο τρόπο και θέση ενεργοποίησης. Ειδικότερα, αποτελείται από βραχίονα αρθρωτά συζευγμένο με τη βάση του άγκιστρου ρυμούλκησης, ο οποίος συνδέεται με συρματόσχοινο το οποίο διέρχεται από δύο μεταλλικές πόρπες με κατεύθυνση προς τη γέφυρα πηδαλιουχίας, στην οποία καταλήγει διαμέσου απλής οπής στην υπερκατασκευή, σε χειρολαβή στο πίσω αριστερό παράθυρο της γέφυρας του Ρ/Κ (βλ.εικ.8 και 9).

Η κατάληξη της χειρολαβής δεν υποστηρίζεται από μόνιμη βάση στήριξης και απλώς παραμένει κρεμασμένη από το συρματόσχοινο, ως εκκρεμές, εφαιπτόμενη στο παράθυρο της υπερκατασκευής του χώρου πηδαλιουχίας.

**Εικόνα 8:** Η διάταξη άμεσης απελευθέρωσης του άγκιστρου ρυμούλκησης του Ρ/Κ «ΑΡΤΕΜΙΣ V». Έχει αποτυπωθεί η κατάσταση πριν (αριστερά) και μετά (δεξιά) την απελευθέρωση. Διακρίνονται: 1: Βραχίονας ασφάλισης άγκιστρου, 2: Άγκιστρο ρυμούλκησης, 3: Συρματόσχοινο απασφάλισης, από το βραχίονα προς το χώρο πηδαλιουχίας.

Η διάταξη της χειρολαβής απελευθέρωσης δεν παρείχε τις απαραίτητες εργονομικές διευκολύνσεις για την άμεση ενεργοποίησή της από τον Κυβερνήτη, ιδιαίτερα σε περιπτώσεις κλίσης του Ρ/Κ και η θέση της απέιχε δύο περίπου μέτρα από τη θέση της πηδαλιουχίας και των χειριστηρίων, τη θέση δηλαδή την οποία ο Κυβερνήτης είχε κατά την εκτέλεση χειρισμών ρυμούλκησης και ελιγμών. Η περιγραφόμενη διάταξη δύναται να χαρακτηριστεί ως μία απλή κατασκευή, χωρίς ιδιαίτερες τεχνικές προδιαγραφές ασφαλείας για την επαρκή λειτουργία της σε όλες τις ενδεχόμενες επικίνδυνες καταστάσεις λόγω κλίσεων, όπως αυτή στην οποία περιήλθε το Ρ/Κ «ΑΡΤΕΜΙΣ V» και δεν διευκόλυne την άμεση και έγκαιρη ενεργοποίησή της από τη θέση πηδαλιουχίας.

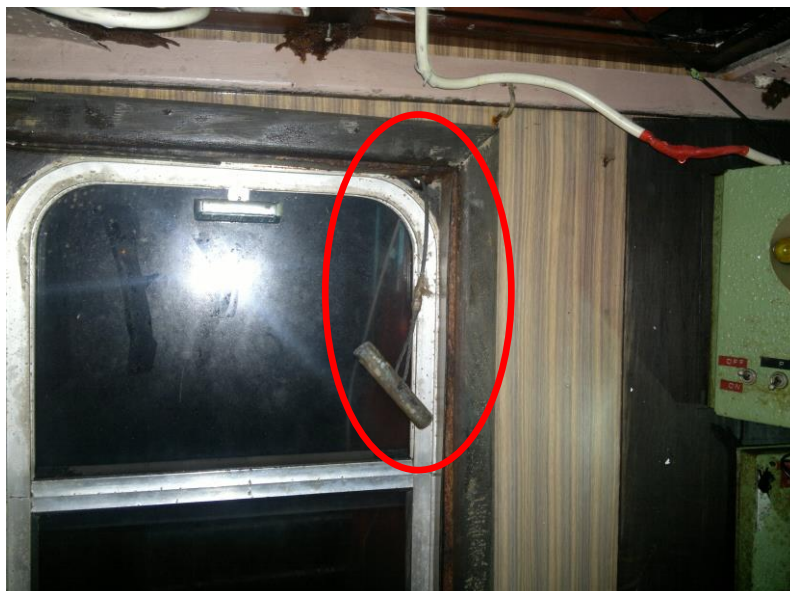
**Εικόνα 9:** Η χειρολαβή απασφάλισης του συστήματος άμεσης απελευθέρωσης ρυμουλκίου στο χώρο πηδαλιουχίας του ΑΡΤΕΜΙΣ V.

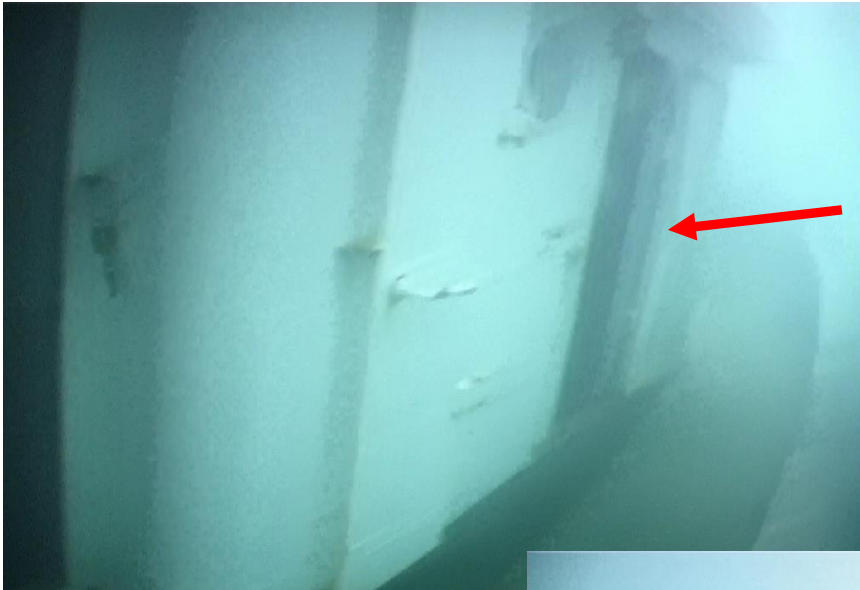
**Εικόνα 10 (αριστερά):** εικόνα από το βυθισμένο Ρ/Κ. Φαίνεται ότι η δεξιά πλευρική καιροστεγής θύρα (ερυθρό βέλος) που οδηγεί μέσω κλίμακας στο μηχανοστάσιο είναι στερεωμένη σε ανοικτή θέση.

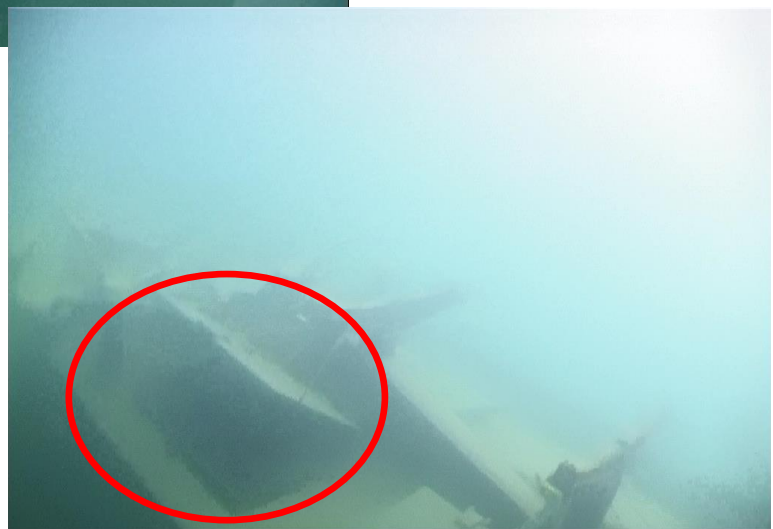
**Εικόνα 11 (δεξιά):** Το Ρ/Κ «ΑΡΤΕΜΙΣ V», βυθισμένο. Διακρίνεται το δεξιό καιροστεγές καπάκι (σπιράγιο) του μηχανοστασίου στερεωμένο σε ανοικτή θέση (εντός ερυθρού κύκλου).
