ΥΠΟΥΡΓΕΙΟ ΝΑΥΤΙΛΙΑΣ ΚΑΙ ΝΗΣΙΩΤΙΚΗΣ ΠΟΛΙΤΙΚΗΣ  
ΕΛΛΗΝΙΚΗ ΥΠΗΡΕΣΙΑ ΔΙΕΡΕΥΝΗΣΗΣ ΝΑΥΤΙΚΩΝ ΑΤΥΧΗΜΑΤΩΝ ΚΑΙ ΣΥΜΒΑΝΤΩΝ

**ΕΚΘΕΣΗ ΔΙΕΡΕΥΝΗΣΗΣ ΝΑΥΤΙΚΟΥ ΑΤΥΧΗΜΑΤΟΣ**  
**04/2020**

**ΘΑΝΑΣΙΜΟΣ ΤΡΑΥΜΑΤΙΣΜΟΣ ΟΔΗΓΟΥ ΦΟΡΤΗΓΟΥ ΟΧΗΜΑΤΟΣ  
ΕΝΤΟΣ ΤΟΥ Ε/Γ – Ο/Γ «ΕΛΥΡΟΣ » Ν.Χ.: 31**

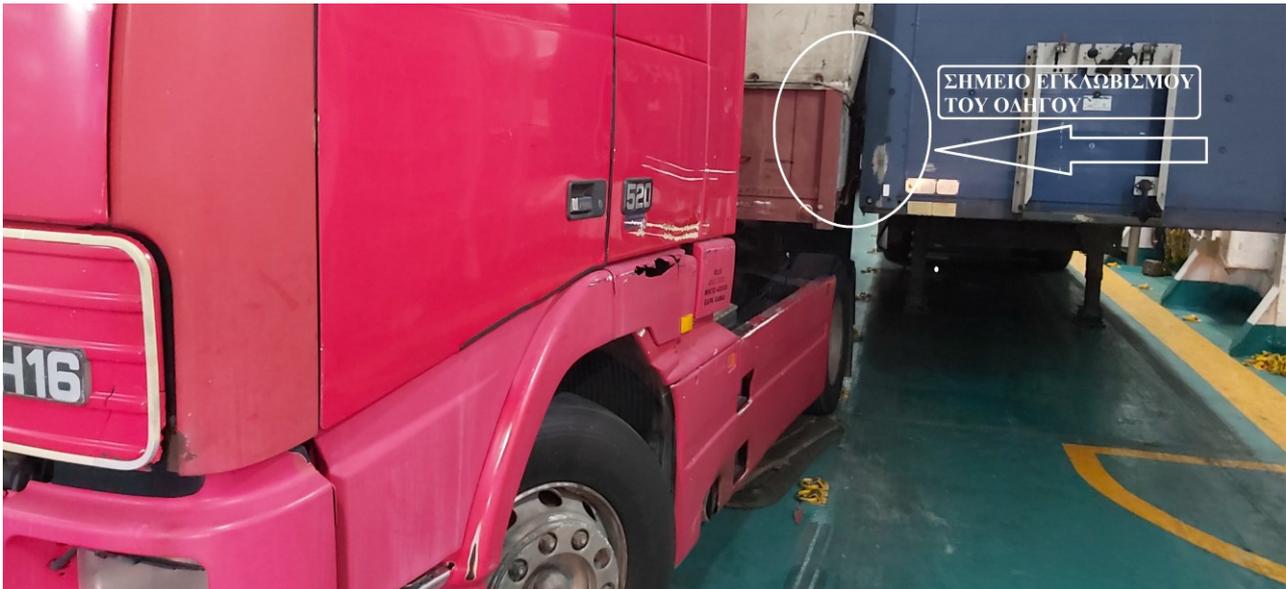
Την 7<sup>η</sup> Μαρτίου 2020 και περί ώρα 06:40 π.μ., κατά τη διαδικασία εκφόρτωσης των φορτηγών οχημάτων από το Ε/Γ–Ο/Γ «ΕΛΥΡΟΣ» Ν.Χ. 31 στον λιμένα Σούδας Χανίων, ένας (01) οδηγός φορτηγού οχήματος τραυματίστηκε θανάσιμα καθώς εγκλωβίστηκε μεταξύ του ημιρυμουλκούμενου<sup>1</sup> (“επικαθήμενου”) τμήματος του φορτηγού οχήματός του και έτερου επικαθήμενου που ήταν στοιβαγμένο παραπλεύρως στο ίδιο γκαράζ Νο.5, όπως απεικονίζεται στην Εικόνα 1.

**Εικόνα 1:** Το σημείο εγκλωβισμού του οδηγού όπως απεικονίζεται σε λευκό κύκλο

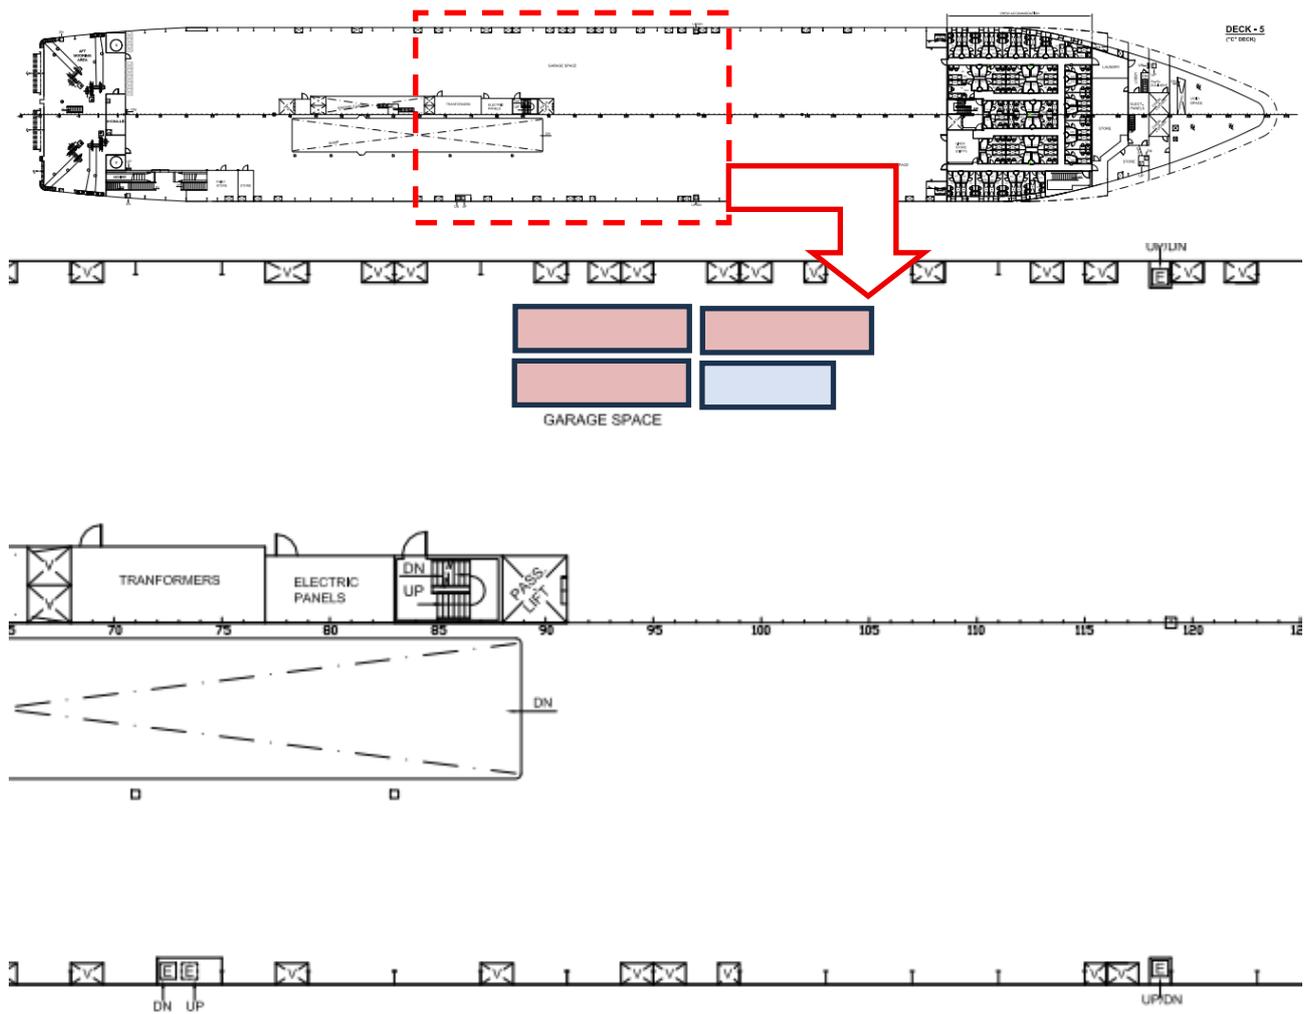
**Εικόνα 2:** Απεικόνιση της στοιβάσις του εμπλεκόμενου επικαθήμενου και των παρακείμενων επικαθήμενων εντός του χώρου Γκαράζ Νο 5.

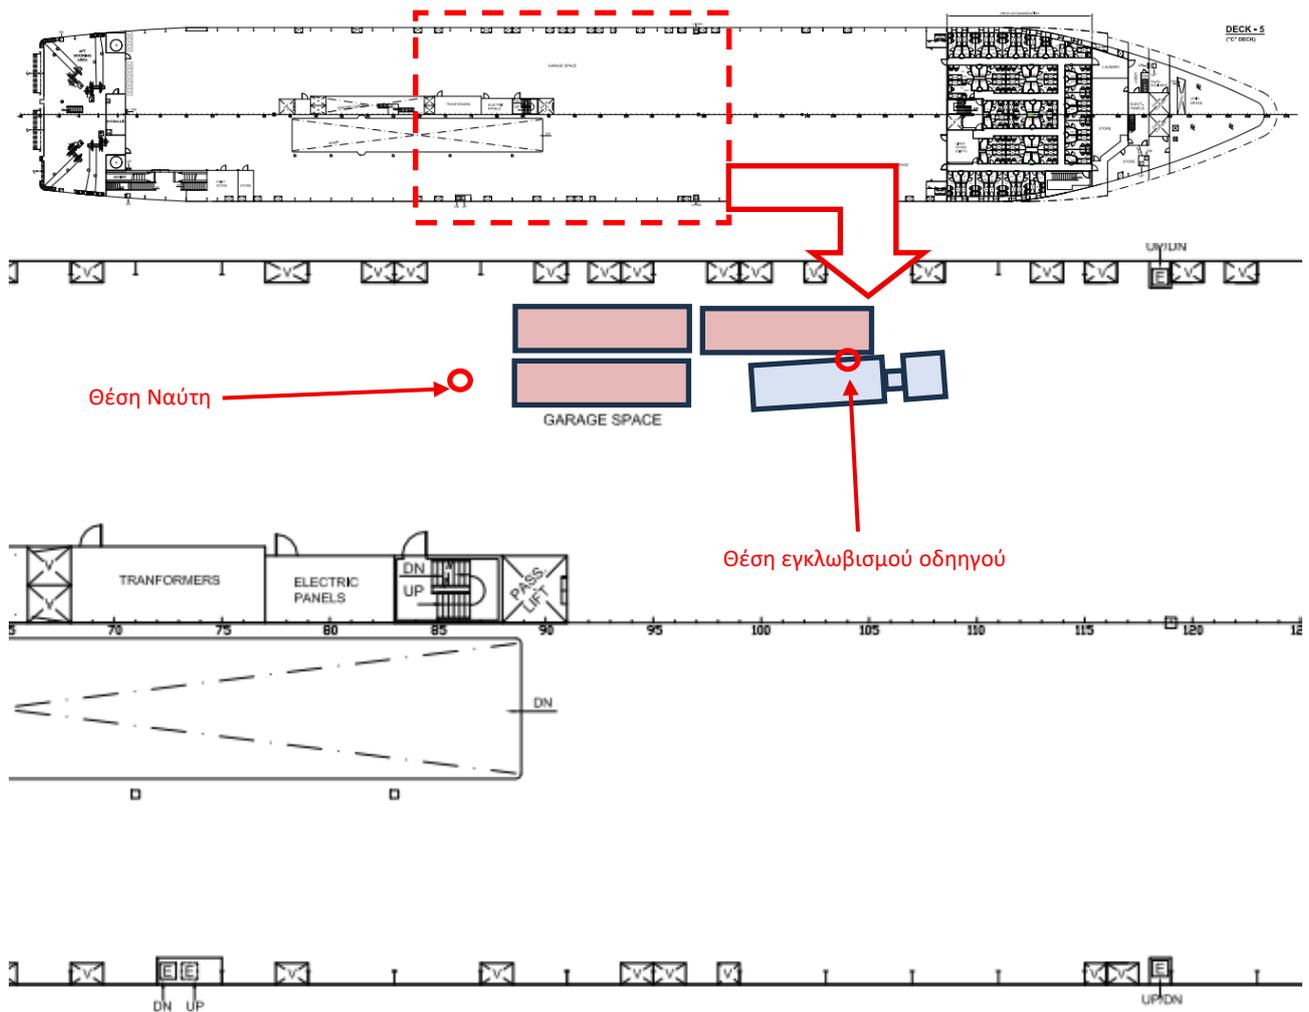
Τη στιγμή εκείνη, ο ναύτης άκουσε έναν ήχο χαρακτηριστικό με αυτόν της πρόσκρουσης, και πλησιάζοντας στο σημείο διαπίστωσε τον εγκλωβισμό του οδηγού μεταξύ των δύο επικαθήμενων και συγκεκριμένα του επικαθήμενου που είχε συνδέσει ο θανών οδηγός και ενός έτερου επικαθήμενου, το οποίο ήταν στοιβαγμένο ακριβώς δίπλα του προς την αριστερή πλευρά του γκαράζ Νο.5 (Εικόνα 3).

Σημειώνεται ότι ο θανών οδηγός δεν είχε προλάβει να κατέβει από την πλατφόρμα του ρυμουλκού και ως εκ τούτου κατά τον εγκλωβισμό του δεν πατούσε πάνω στο κατάστρωμα.

**Εικόνα 3:** Απεικόνιση του σημείου εγκλωβισμού του οδηγού εντός του χώρου Γκαράζ No 5.

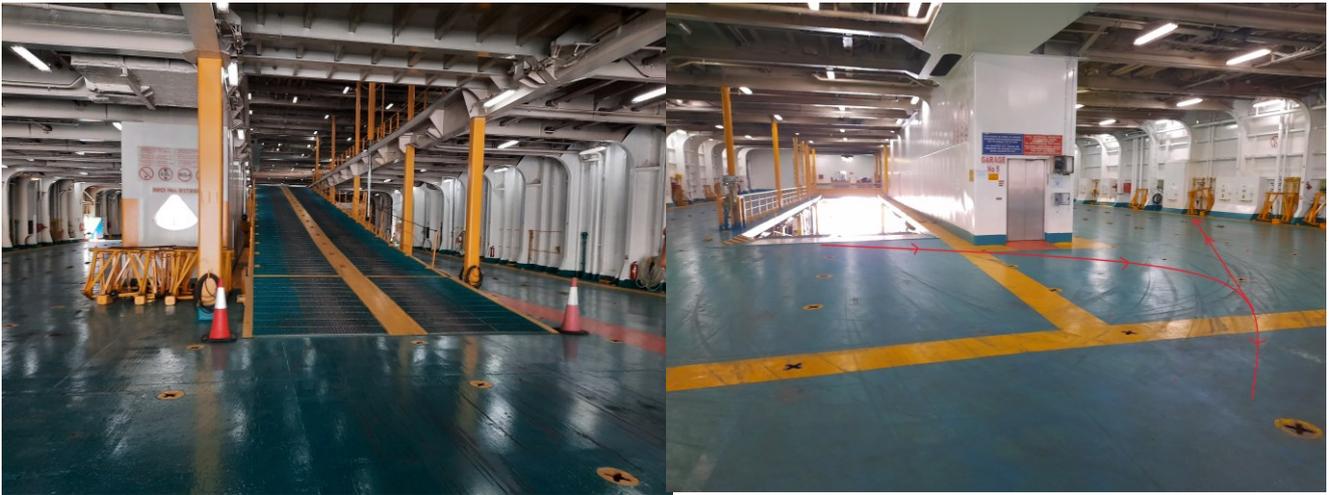
Ειδικότερα, το ρυμουλκό όχημα εισήλθε εντός του πλοίου από τον πρυμναίο καταπέλτη στο κυρίως γκαράζ Νο3 και υπό τις οδηγίες του Ναυκλήρου μετέβη στο γκαράζ Νο.5 μέσω της ράμπας μεταξύ των Καταστρωμάτων 3 και 5. Εκεί ανέλαβε ο ναύτης στο γκαράζ Νο 5, ο οποίος αφού οδήγησε τον οδηγό του ρυμουλκού οχήματος στο προς παραλαβή επικαθήμενο, αφαίρεσε τον εξοπλισμό έχμασης (αλυσίδες, τάκους και καβαλέτο) και μετέβη σε έτερο επικαθήμενο όχημα το οποίο βρισκόταν στοιβαγμένο πρύμνηθεν, για την αφαίρεση των μέσων έχμασης. Παράλληλα, ο οδηγός του οχήματος ξεκίνησε τη διαδικασία σύνδεσης του ρυμουλκού με το επικαθήμενο. Κατά συνέπεια, ο ναύτης δεν δύνατο να ελέγχει ή να εποπτεύει την κίνηση του οδηγού με αποτέλεσμα να μην αντιληφθεί την έξοδο του από το ρυμουλκό χωρίς την ενεργοποίηση του χειρόφρενου.

Υπό το πρίσμα των ανωτέρω, η έλλειψη συγκεκριμένων οδηγιών και στο Εγχειρίδιο Στοιβασίας και Στερέωσης Οχημάτων προς το εμπλεκόμενο πλήρωμα με τη διαδικασία εκφόρτωσης οχημάτων, για τον έλεγχο της ενεργοποίησης του χειρόφρενου μετά τη ζεύξη του ρυμουλκού με το επικαθήμενο, δύναται να συνέβαλλε στην ενέργεια του ναύτη να προβεί στην αφαίρεση των μέσων έχμασης έτερου επικαθήμενου και να μην αντιληφθεί την έξοδο του οδηγού από το όχημα.

**Εικόνα 7:** Απεικόνιση της ράμπας στο γκαράζ Νο 3, μέσω της οποίας εισήλθε το Φ/Γ όχημα στο γκαράζ Νο5.

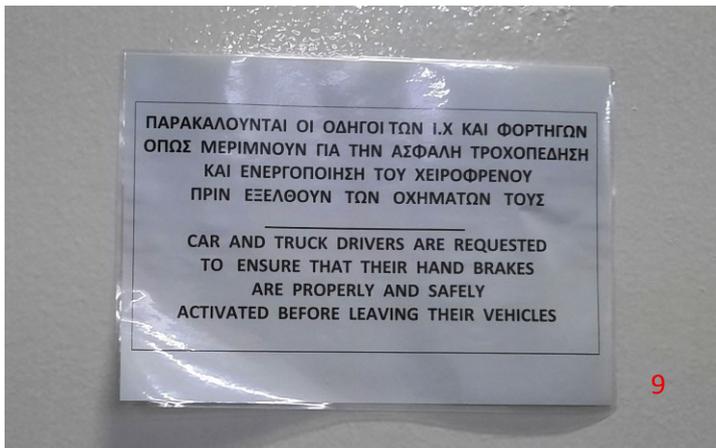
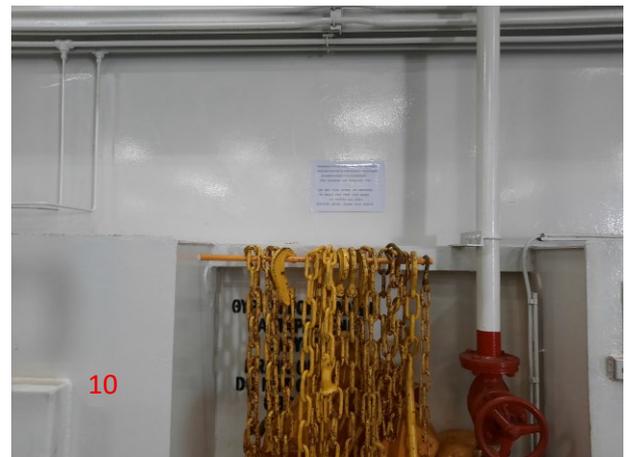
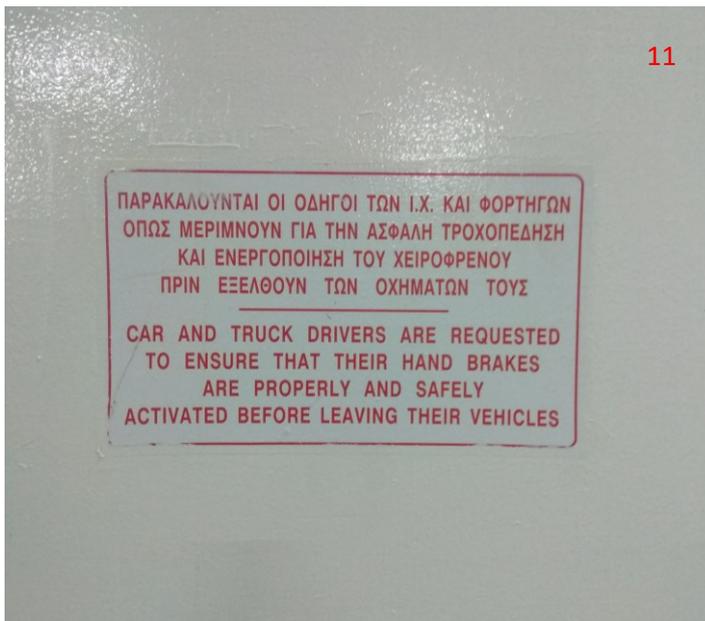
Στο πλαίσιο της εν λόγω πρόβλεψης, στους χώρους των γκαράζ του πλοίου είχε τοποθετηθεί ειδική σήμανση προς τους οδηγούς των οχημάτων, υπενθυμίζοντας την υποχρέωση για ενεργοποίηση της πέδης στάθμευσης πριν την έξοδό τους από το όχημα (εικόνες 9, 10 & 11). Ωστόσο, η εν λόγω σήμανση δεν ήταν εύκολα αντιληπτή από τους οδηγούς των οχημάτων καθώς ήταν μικρού μεγέθους και βρισκόταν αραιά τοποθετημένη στους χώρους οχημάτων.

Η ύπαρξη κατάλληλης σήμανσης για την υπενθύμιση στους οδηγούς της υποχρέωσης ενεργοποίησης του χειρόφρενου πριν την έξοδό τους από το όχημα συνιστά μέτρο που εφαρμόζεται ευρέως στα Ο/Γ πλοία, ωστόσο, με βάση τα στοιχεία που συλλέχθηκαν, δεν καθίσταται εφικτό να προσδιορισθεί ότι η υφιστάμενη σήμανση στους χώρους οχημάτων, αποτελεί συντελεστικό παράγοντα στο υπό εξέταση ατύχημα.

**Εικόνες 9, 10 και 11:** Η σήμανση στους χώρους των γκαράζ για την ενεργοποίηση της πέδης στάθμευσης.

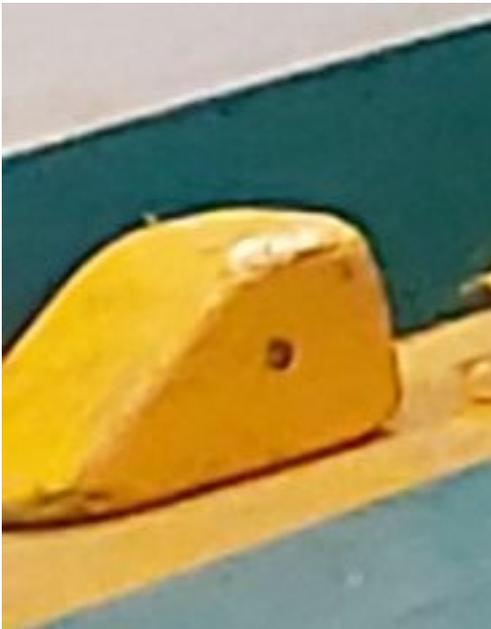
Για την αποτροπή της μετακίνησης των Φ/Γ οχημάτων στους χώρους των γκαράζ χρησιμοποιούνται, μεταξύ άλλων, σφήνες αναστολής κύλισης (τάκοι). Οι τάκοι είναι κατασκευασμένοι από ξύλο ή ενισχυμένο πλαστικό, διαθέτουν εσωτερικές νευρώσεις για αυξημένη αντοχή και το μέγεθός τους επιλέγεται ανάλογα με τις διαστάσεις των τροχών του οχήματος. Σύμφωνα με το Εγχειρίδιο Στοιβασίας και Στερέωσης Οχημάτων το ΕΛΥΡΟΣ διέθετε 150 τάκους για χρήση στα Ε.Ι.Χ οχήματα, καθώς και 1200 τάκους μεγαλύτερου μεγέθους για χρήση στα Φ/Γ οχήματα (εικόνα 12).

**Εικόνα 12:** Απεικόνιση των σφηνών αναστολής κίνησης (τάκοι) που χρησιμοποιήθηκαν την ημέρα του ατυχήματος
