ΥΠΟΥΡΓΕΙΟ ΝΑΥΤΙΛΙΑΣ ΚΑΙ ΝΗΣΙΩΤΙΚΗΣ ΠΟΛΙΤΙΚΗΣ
ΕΛΛΗΝΙΚΗ ΥΠΗΡΕΣΙΑ ΔΙΕΡΕΥΝΗΣΗΣ ΝΑΥΤΙΚΩΝ
ΑΤΥΧΗΜΑΤΩΝ ΚΑΙ ΣΥΜΒΑΝΤΩΝ (ΕΛΥΔΑ)

ΕΚΘΕΣΗ ΔΙΕΡΕΥΝΗΣΗΣ ΝΑΥΤΙΚΟΥ ΑΤΥΧΗΜΑΤΟΣ
05/2015

**ΠΥΡΚΑΪΑ ΣΤΟ Ε/Γ-Ο/Γ-ΤΧΠ ΧΑΪΣΠΙΝΤ 5 ΚΑΙ
ΘΑΝΑΤΟΣ ΜΕΛΟΥΣ ΠΛΗΡΩΜΑΤΟΣ**

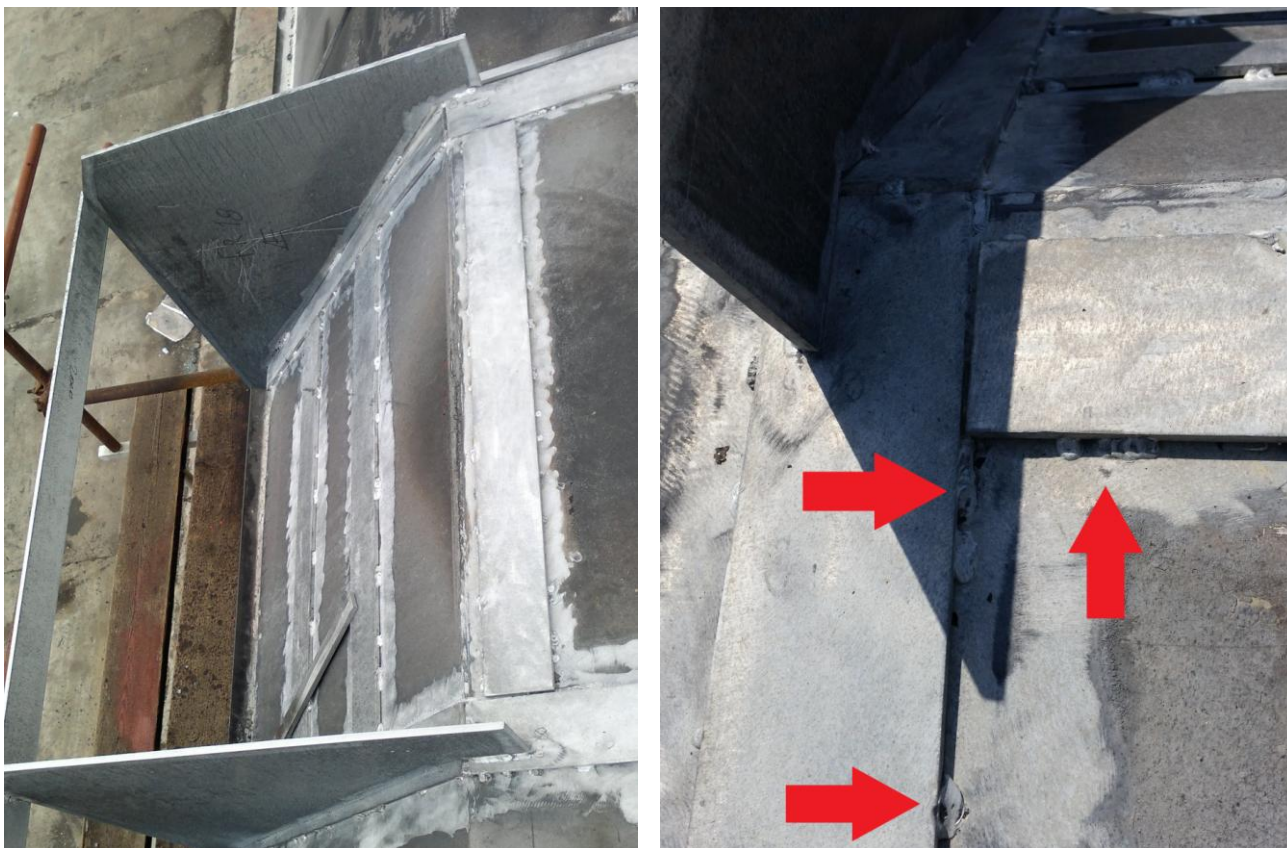
Εικόνες 3.1.2/3 & 4: Τεμάχια ενισχυτικών ελασμάτων της βάσης Π.Σ.Σ. (μεταξύ των Νομέων αριθ. 17-19), στην οροφή του χώρου επιβατών δεξιά, συγκολλημένα στις θέσεις τους με «πονταρίσματα».

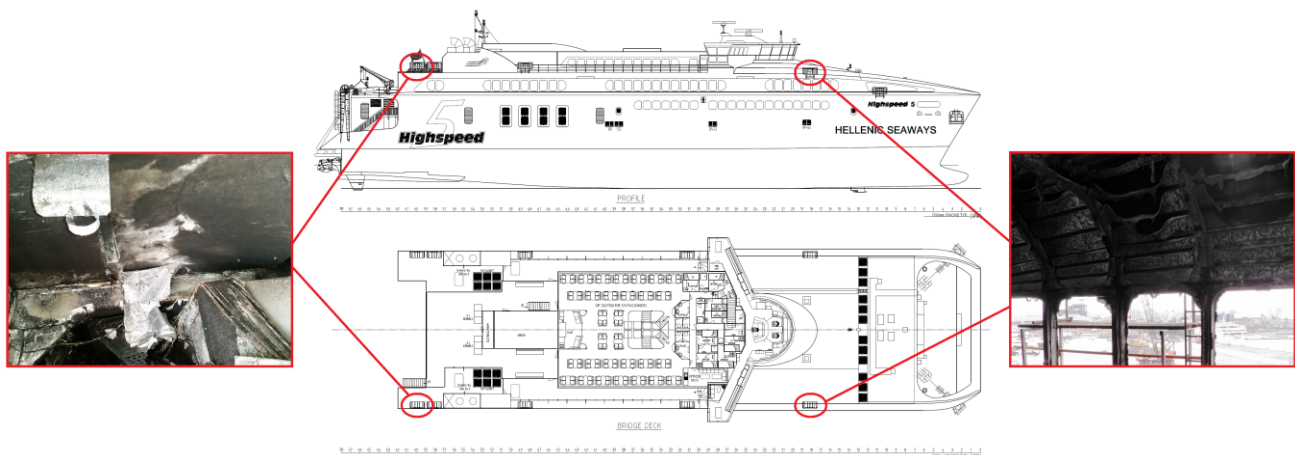
Εικόνα 3.3/1: Στις περιοχές της οροφής του σαλονιού κάτω από τις θέσεις εκτέλεσης ελασματουργικών εργασιών για την τοποθέτηση των ελασμάτων βάσεων Π.Σ.Σ. δεν είχε προηγηθεί αποξήλωση του μονωτικού υλικού, όπως φαίνεται από φωτογραφίες που ελήφθησαν μετά την πυρκαγιά.

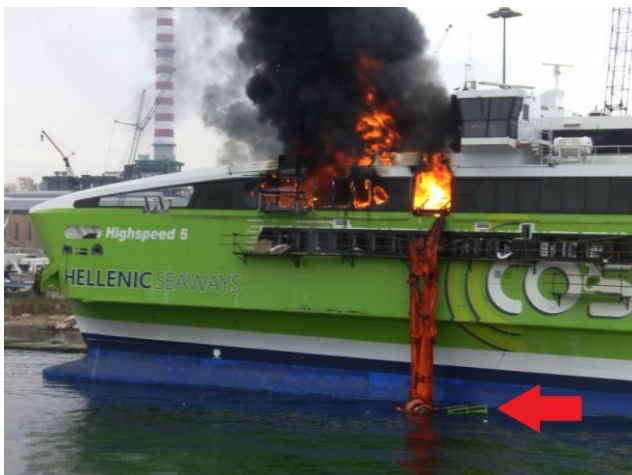
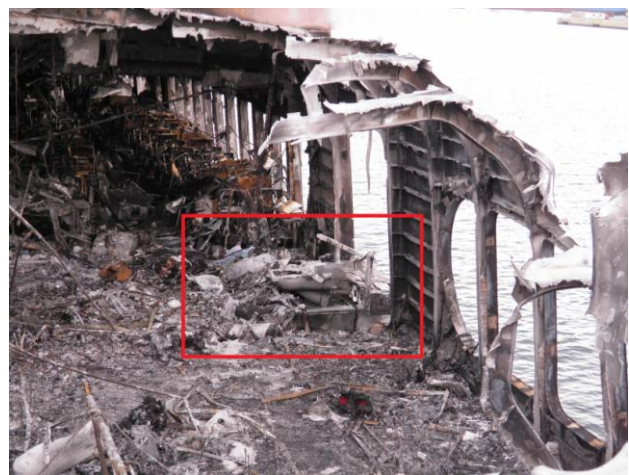
Εικόνες 3.5.1/1 & 2: Φωτογραφίες από την περιοχή στοιβασίας του Μ.Ε.Σ. κατά την πυρκαγιά (διακρίνεται το σύστημα που εκδιπλώθηκε ανεπιτυχώς και η θύρα του όπως επέπλεε μετά την πτώση της στη θάλασσα) και μετά από την κατάσβεσή της (εντός πλαισίου διακρίνονται η βάση του συστήματος και μέρος των φιαλών ενεργοποίησής του).

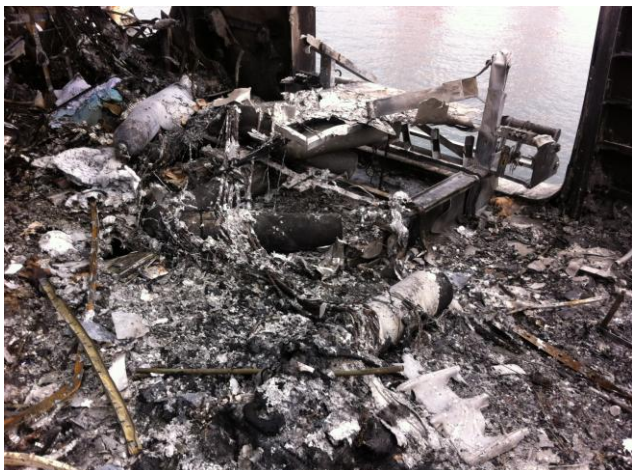
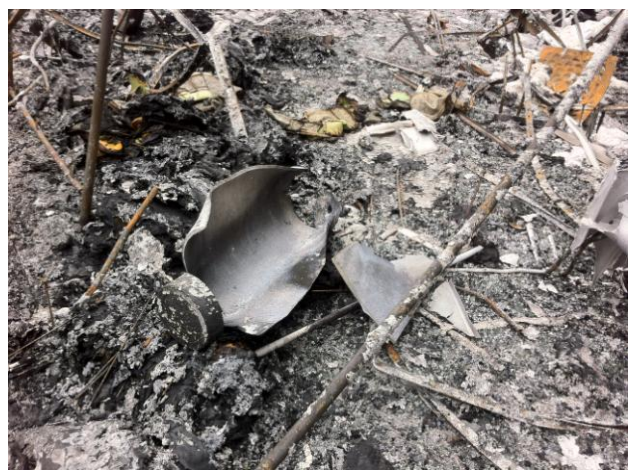
Εικόνες 3.5.1/3 & 4: Φωτογραφίες από φιάλες του Μ.Ε.Σ. που εξερράγησαν κατά την πυρκαγιά.

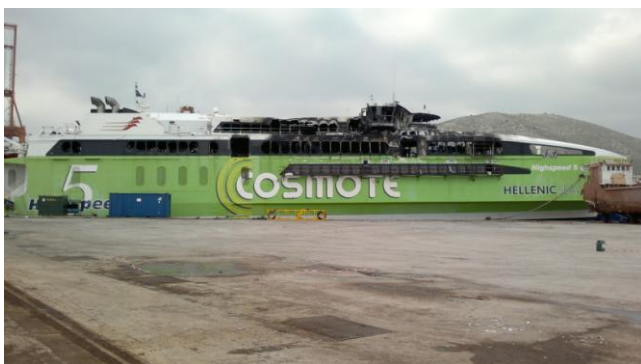
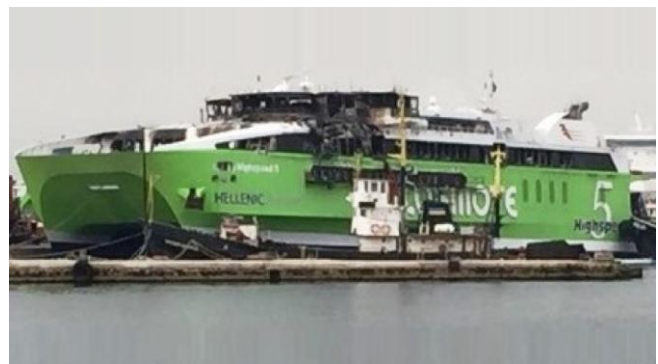
Εικόνες 3.6/1 & 2: Γενική άποψη της δεξιάς και της αριστερής πλευράς του πλοίου αντίστοιχα, στην οποία φαίνονται οι εκτεταμένες ζημιές από την πυρκαγιά.

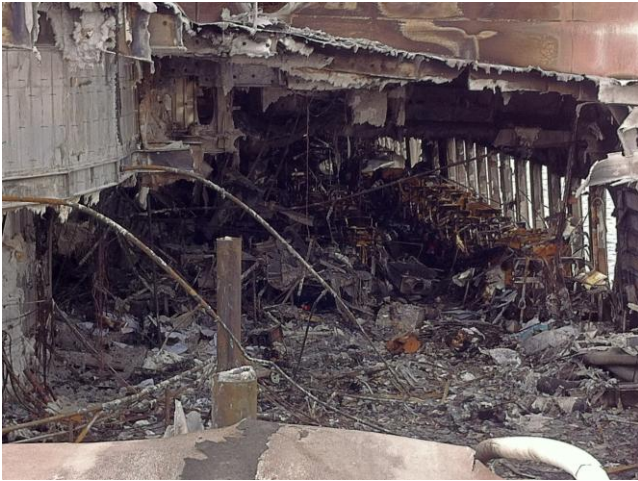
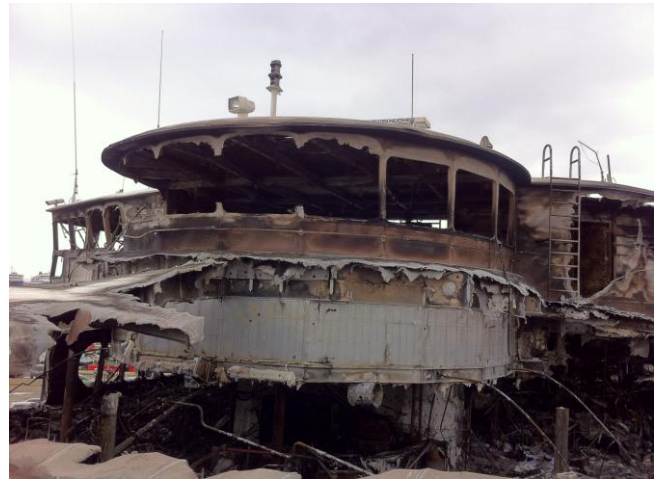
Εικόνες 3.6/3 & 4: Ενδεικτική άποψη της ολοσχερούς καταστροφής των χώρων του σαλονιού “Business” και της Γέφυρας του πλοίου αντίστοιχα, μετά από την πυρκαγιά.

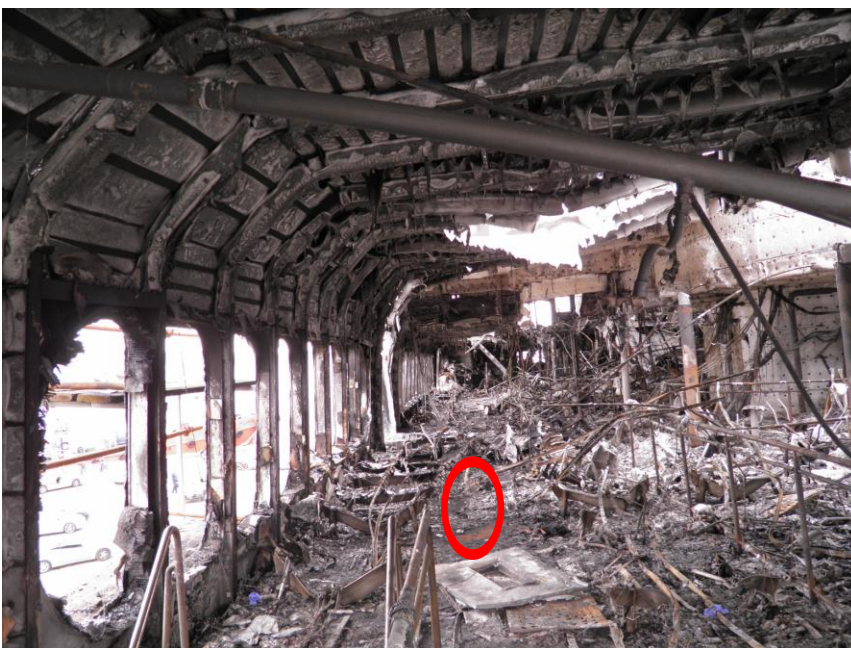
Εικόνα 4.1.1/7: Άποψη της δεξιάς πλευράς του χώρου επιβατών «Business» άνωθεν του καταστρώματος «Upper Deck» κοιτώντας προς την πρύμνη. Ο εξοπλισμός του χώρου καταστράφηκε ολοσχερώς. Κάτω αριστερά διακρίνονται οι χειρολαβές της δεξιάς πρωραίας κλίμακας που κατέληγε στο «Mezzanine Deck» ενώ έχει σημειωθεί η θέση επί του δαπέδου στην οποία βρέθηκε η σορός του Προϊστάμενου Ηλεκτρολόγου.

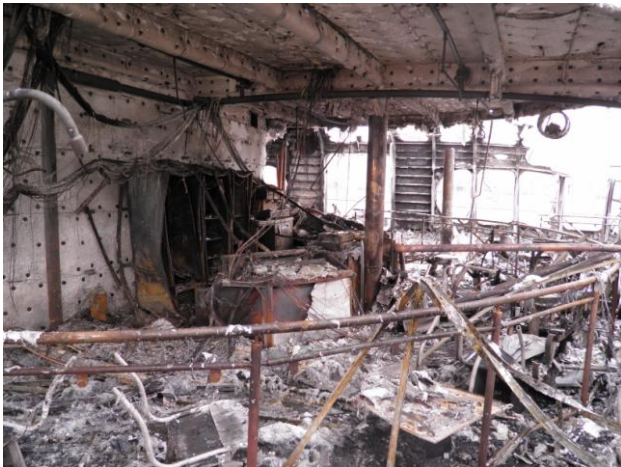
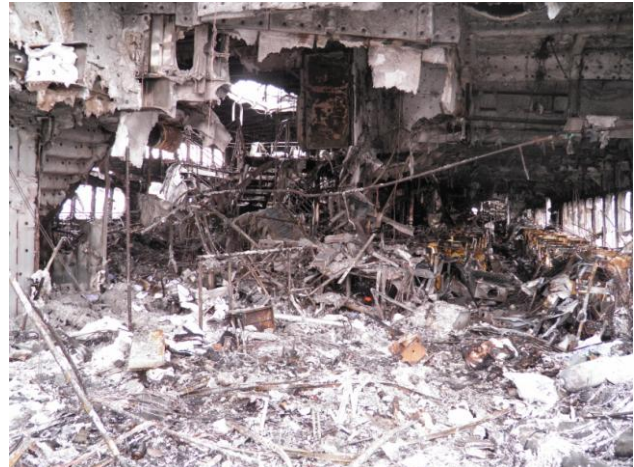
Εικόνες 4.1.1/8 & 9: Άποψη του μέσου και της αριστερής πλευράς του χώρου επιβατών «Business» άνωθεν του καταστρώματος «Upper Deck» κοιτώντας προς την πρύμνη. Διακρίνονται τα υπολείμματα του εξοπλισμού του χώρου όπου λειτουργούσε το κυλικείο μεταξύ των νομέων 20-24. Στην αριστερή πλευρά του χώρου επιβατών (δεξιά στην εικόνα αριθ. 9) διακρίνονται τα υπολείμματα των θέσεων επιβατών πρύμνηθεν του νομέα 26.

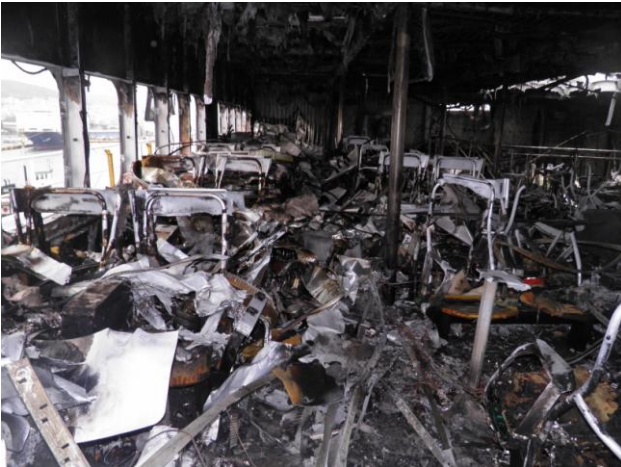
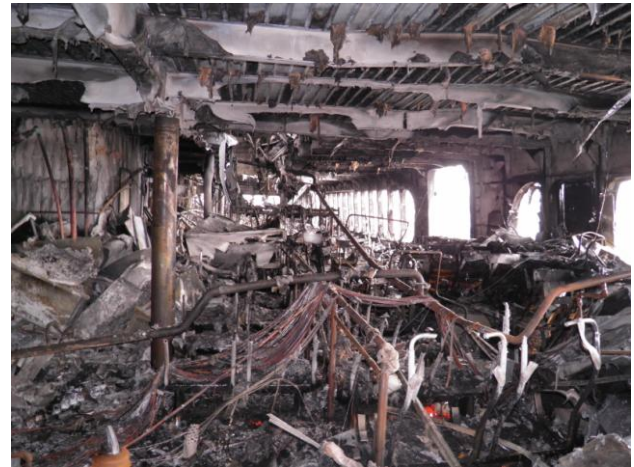
Εικόνες 4.1.1/10 & 11: Άποψη της αριστερής και της δεξιάς πλευράς του πρυμναίου τμήματος των χώρων επιβατών άνωθεν του καταστρώματος «Upper Deck» κοιτώντας προς την πλώρη. Κάτω δεξιά στην εικόνα αριθ. 11 διακρίνονται οι χειρολαβές της δεξιάς πρυμναίας κλίμακας που κατέληγε στο «Mezzanine Deck», από την οποία διέφυγαν τα τρία (03) από τα τέσσερα (04) μέλη του πληρώματος που βρίσκονταν στον χώρο κατά το πρώτο χρονικό διάστημα εκδήλωσης της πυρκαγιάς.

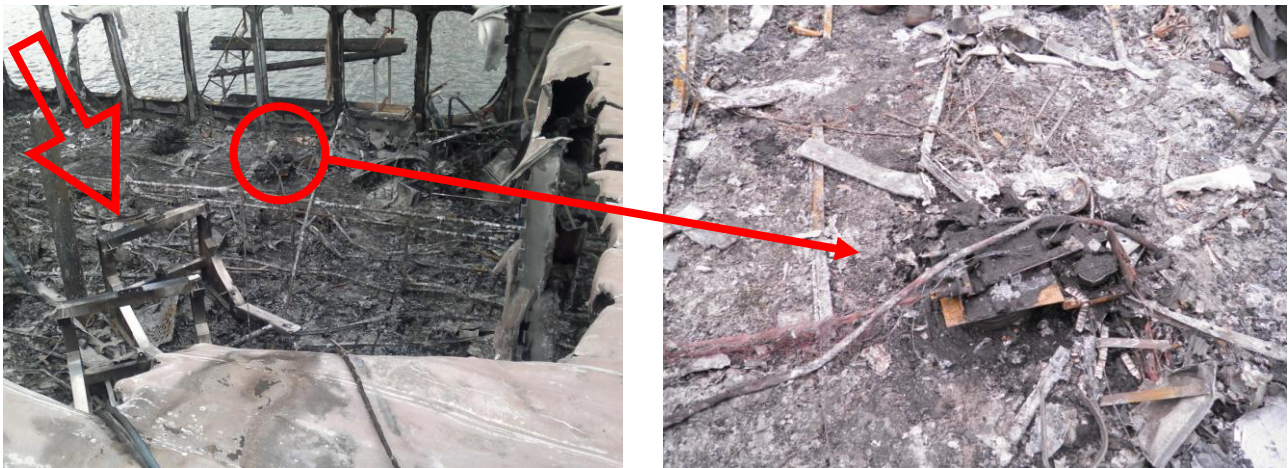
Εικόνες 4.1.1/12 & 13: Άποψη της αριστερής πλευράς του πρωραίου τμήματος του σαλονιού «Business» όπου η κατάρρευση της οροφής ήταν πλήρης. Έχουν επισημανθεί οι δύο (02) βάσεις Π.Σ.Σ. που είχαν τοποθετηθεί επί της οροφής πριν από την κατάρρευσή της καθώς και τα υπολείμματα της μηχανής ηλεκτροσυγκόλλησης που χρησιμοποιείτο από τους ελασματουργούς επί της οροφής και η οποία επίσης βρέθηκε στο κατάστρωμα «Upper Deck» μετά την κατάρρευσή της.

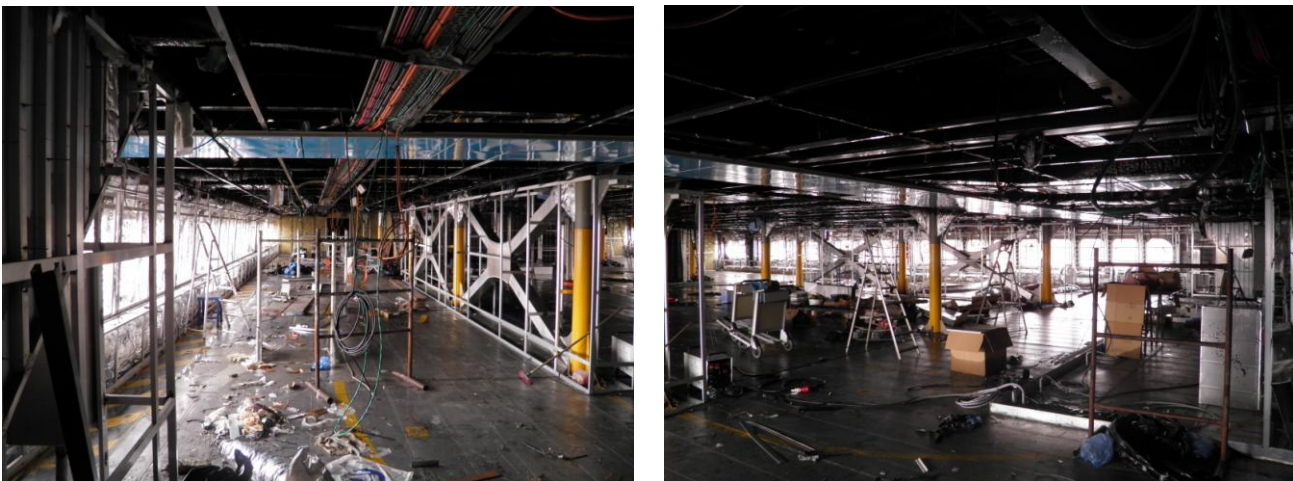
Εικόνες 4.1.1/14 & 15: Άποψη του καταστρώματος «Mezzanine Deck» όπου εκτελείτο ο κύριος όγκος των εργασιών της μετασκευής που αφορούσαν τη διαμόρφωση του χώρου σε σαλόνι επιβατών. Ο χώρος δεν επηρεάστηκε από την πυρκαγιά εκτός από τις περιοχές της οροφής του («Upper Deck») στις οποίες υπήρξε στρέβλωση των ελασμάτων λόγω της αναπτυσσόμενης θερμότητας εντός του άνωθεν χώρου.

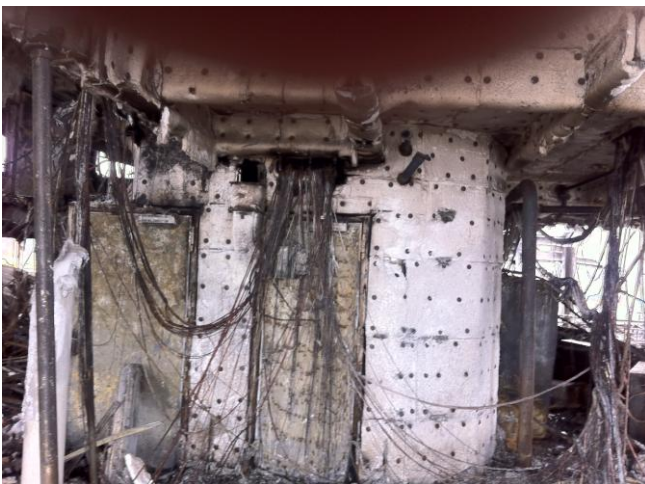
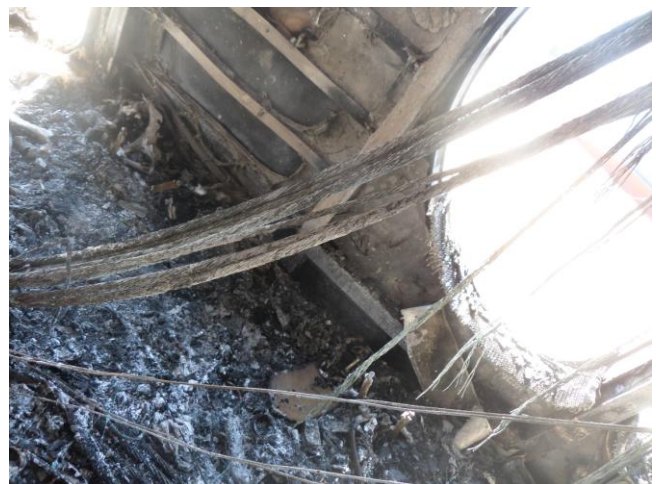
Εικόνες 4.1.2/3 & 4: Χαρακτηριστικές εικόνες της κατάστασης στην οποία βρέθηκαν οι καλωδιώσεις του ηλεκτρικού δικτύου εντός του χώρου όπου αναπτύχθηκε η πυρκαγιά.

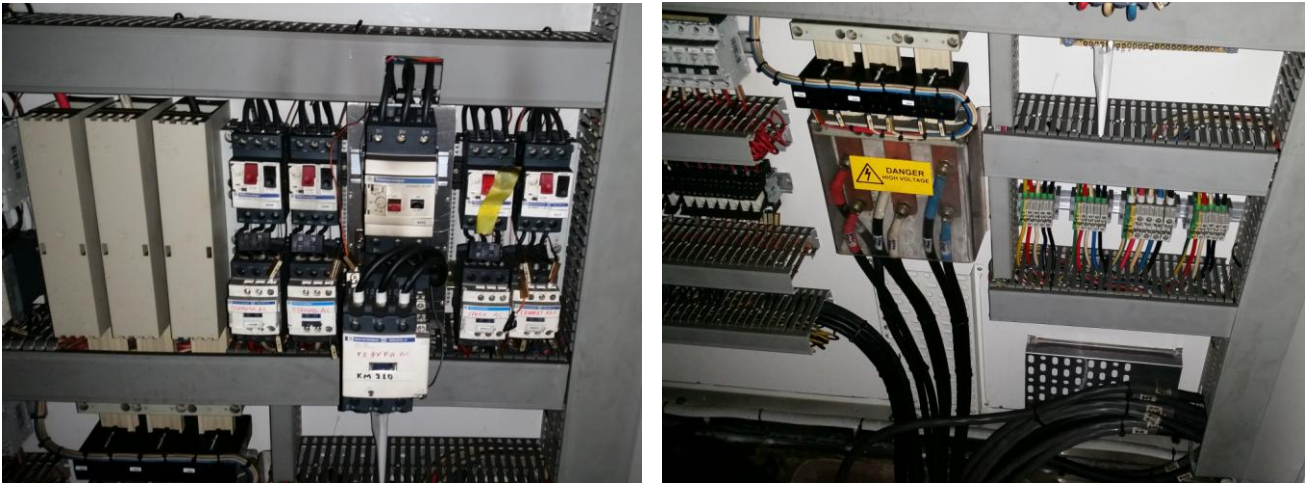
Εικόνες 4.1.2/5 & 6: Χαρακτηριστικές εικόνες της κατάστασης στην οποία βρέθηκε ο ηλεκτρολογικός εξοπλισμός εντός του χώρου του «Ηλεκτρολογείου».

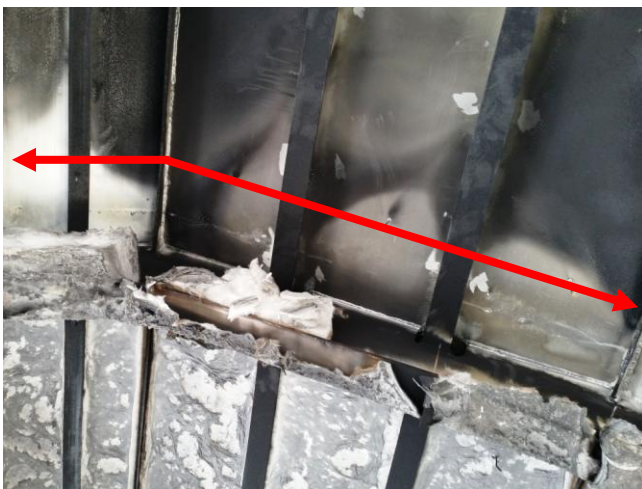
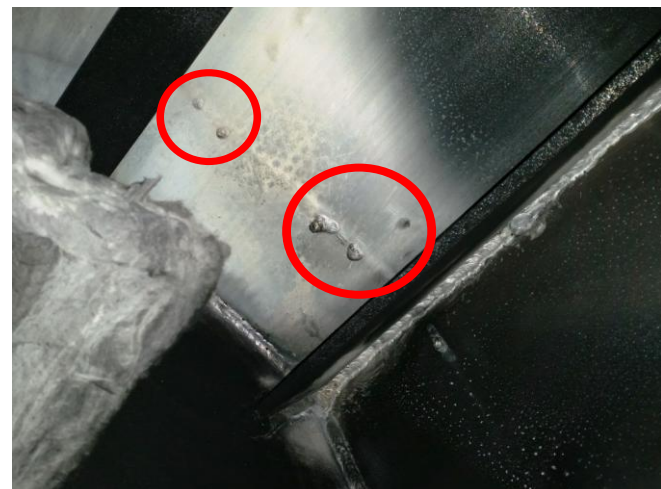
Εικόνες 4.1.3/3 & 4: Άποψη του εσωτερικού τμήματος της οροφής του σαλονιού επιβατών όπου διακρίνεται η τήξη του ελασματος σε σημεία κατά μήκος των θέσεων τοποθέτησης νέων τεμαχίων από το συνεργείο των ελασματοουργών από την εξωτερική πλευρά της οροφής και επισήμανση τέτοιων σημείων εντός κύκλων.

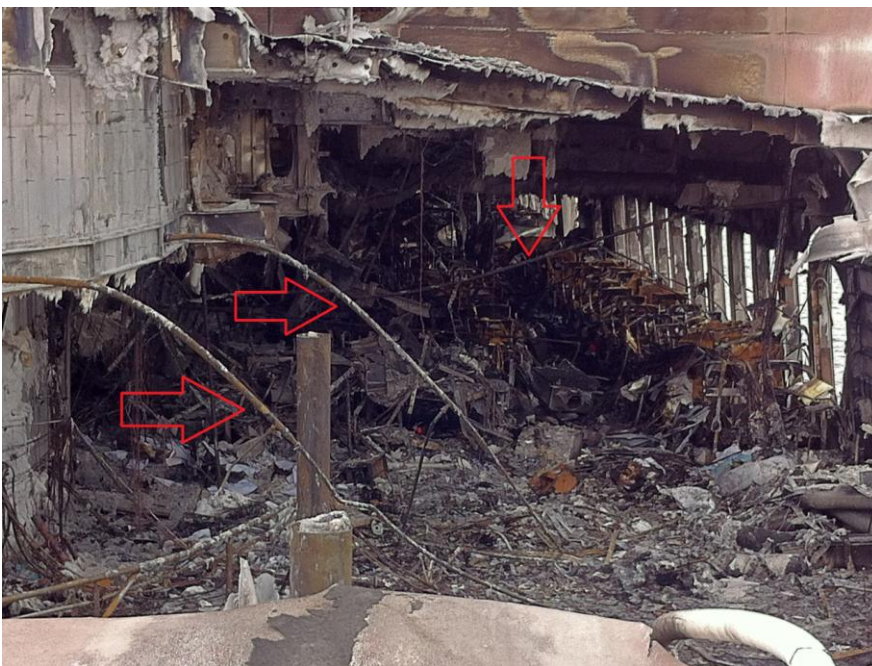
Εικόνα 4.4.3.3/1: Άποψη του τμήματος του σαλονιού επιβατών που υπέστη ολοσχερή καταστροφή από την πυρκαγιά, όπου έχουν επισημανθεί οι σωληνώσεις του συστήματος «Sprinkler» μετά από αυτήν.

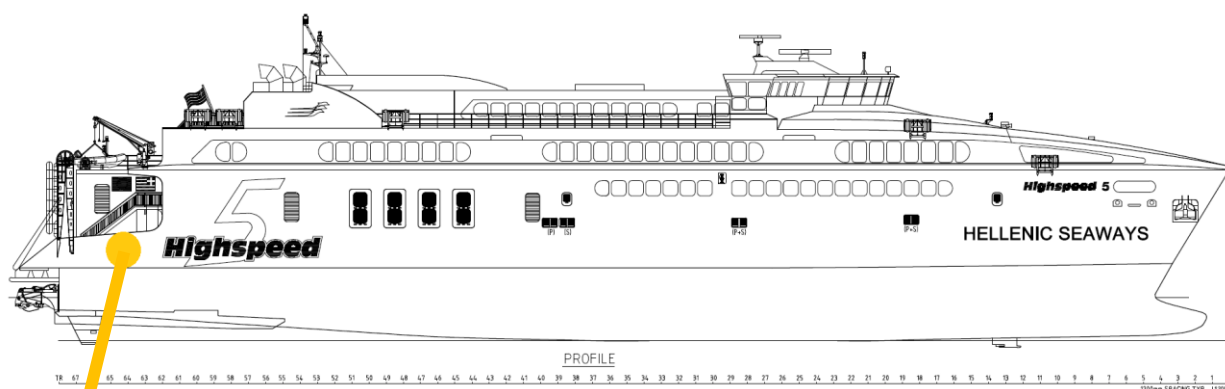
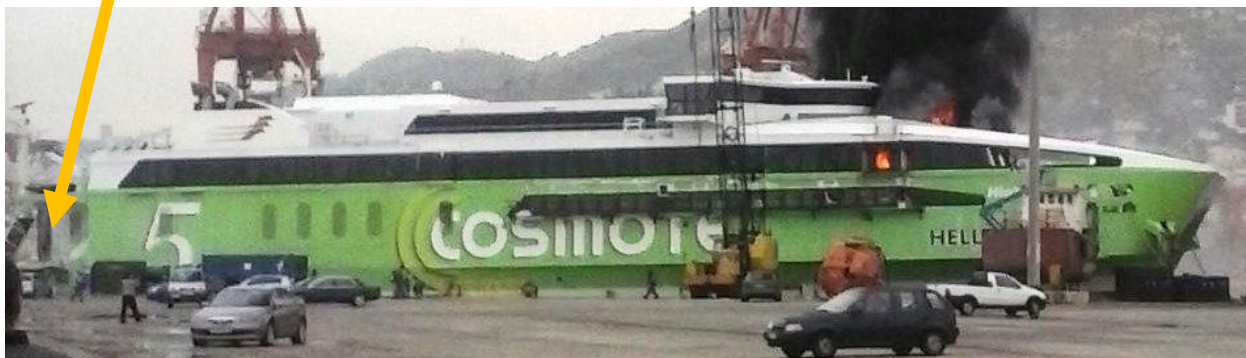
Εικόνες 4.9.3/1α & 1β: Πλάγια όψη του πλοίου στην οποία έχει επισημανθεί η μοναδική θέση της εξόδου διαφυγής προς τη προβλήτα, στο πρυμναίο δεξιό τμήμα του πλοίου.
