ΥΠΟΥΡΓΕΙΟ ΝΑΥΤΙΛΙΑΣ ΚΑΙ ΝΗΣΙΩΤΙΚΗΣ ΠΟΛΙΤΙΚΗΣ
ΕΛΛΗΝΙΚΗ ΥΠΗΡΕΣΙΑ ΔΙΕΡΕΥΝΗΣΗΣ ΝΑΥΤΙΚΩΝ
ΑΤΥΧΗΜΑΤΩΝ ΚΑΙ ΣΥΜΒΑΝΤΩΝ (ΕΛΥΔΑ)

ΕΚΘΕΣΗ ΔΙΕΡΕΥΝΗΣΗΣ ΝΑΥΤΙΚΟΥ ΑΤΥΧΗΜΑΤΟΣ

**Θάνατος τεχνικού κατά την αποβίβαση
από το Δ/Ξ ROYAL OAK στην Ε/Γ λάντζα ΔΡΑΚΩΝ ΤΑΞΙΑΡΧΗΣ**

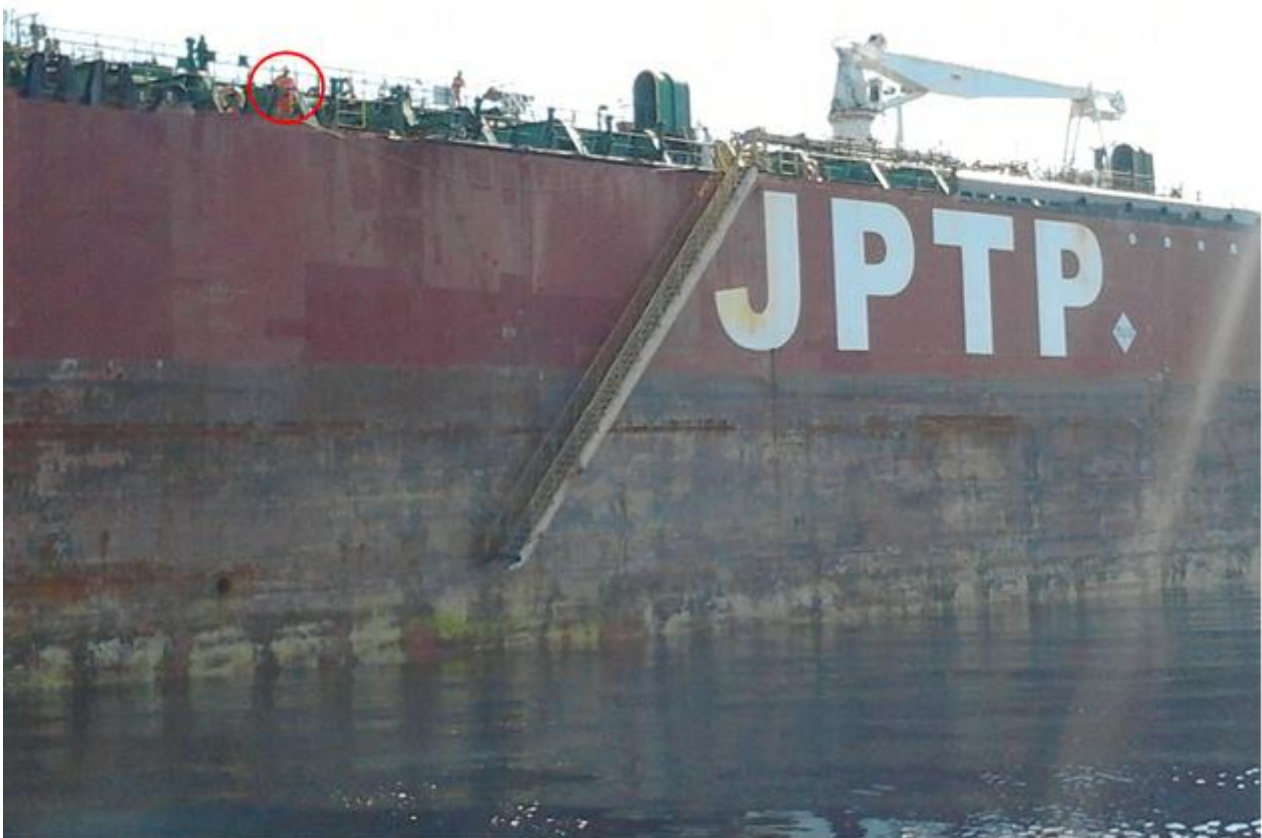
Η αποβίβαση των τεχνικών και του Υποπλοιάρχου πραγματοποιήθηκε υπό την παρουσία του ναυκλήρου, ο οποίος βρισκόταν στο χειριστήριο ελέγχου της κλίμακας και του έτερου Υποπλοιάρχου, ο οποίος βρισκόταν περί τα 10μ πίσω από τον ναύκληρο, προς την πρύμνη του πλοίου και επέβλεπε τη διαδικασία (Εικόνα 4).

Εικόνα 4: Η δεξιά κλίμακα του καταστρώματος του ROYAL OAK και η θέση στην οποία στεκόταν ο ναύκληρος.

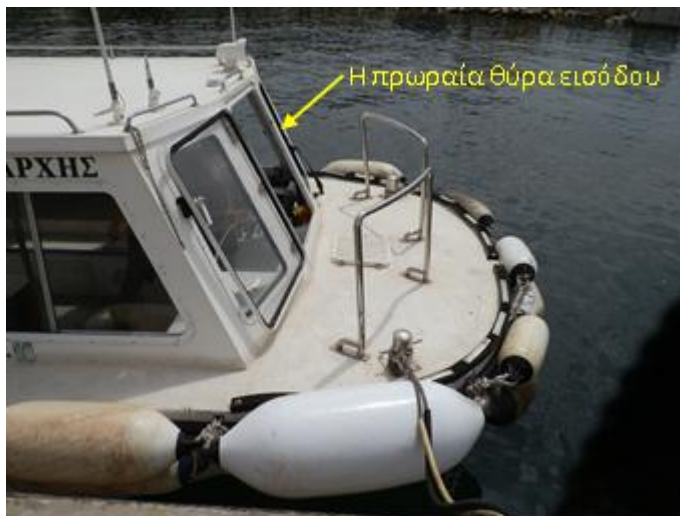
Μόλις ο Υποπλοίαρχος και οι δύο τεχνικοί έφθασαν στην κλίμακα και ήταν έτοιμοι να κατέβουν, ο ναύκληρος χαμήλωσε τη σκάλα σε ύψος περίπου 0,2μ πάνω από το κατάστρωμα της λάντζας, ενώ η λάντζα πλησίασε προς το πλοίο και την πλατφόρμα της κλίμακας με την πλώρη απ' όπου θα γινόταν η επιβίβαση (Εικόνα 5).

Εικόνα 5: Άποψη της πλώρης της λάντζας ΔΡΑΚΩΝ ΤΑΞΙΑΡΧΗΣ, απ' όπου θα πραγματοποιηίτο η επιβίβαση.

Υπό το φως των ανωτέρω συνάγεται ότι η πτώση του τεχνικού προήλθε από άστοχη ενέργεια για την επιβίβαση στη λάντζα λόγω κακής εκτίμησης της κίνησης της λάντζας η οποία προκαλείτο από τον προνευτασμό.

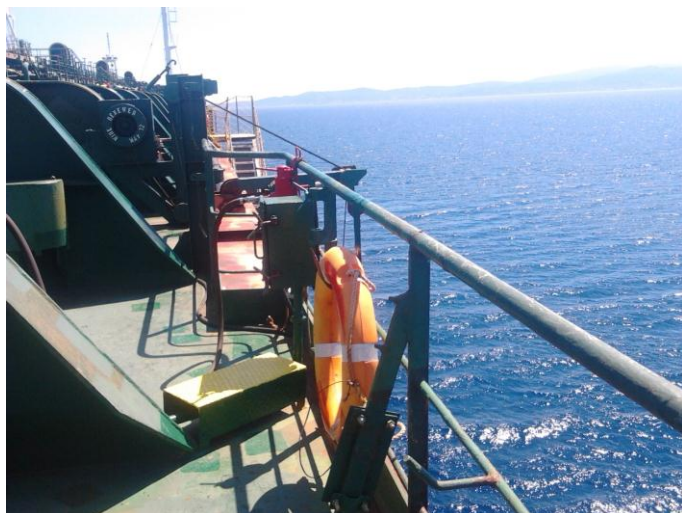
Η πτώση του τεχνικού στη θάλασσα έγινε αντιληπτή από τον ναύκληρο και τον Υποπλοίαρχο του ROYAL OAK ο οποίος πέταξε στη θάλασσα, σε κοντινή απόσταση από τον τεχνικό, το κυκλικό σωσίβιο που βρισκόταν πλησίον του ναυκλήρου και ειδοποίησε μέσω της φορητής συσκευής VHF τον πλοίαρχο. Σύμφωνα με τις αναφορές των ατόμων που παρακολούθησαν την εξέλιξη του περιστατικού, ο τεχνικός όταν έπεσε στη θάλασσα επιχείρησε να βγάλει το σακίδιο με τα εργαλεία από την πλάτη του για να απαλλαγεί από το επιπλέον βάρος, χωρίς όμως αποτέλεσμα και κολύπησε για μικρό διάστημα προς το κυκλικό σωσίβιο.

Εικόνα 6: Το κυκλικό σωσίβιο χωρίς σχοινί που βρισκόταν τοποθετημένο πλησίον του σταθμού ελέγχου της κλίμακας.

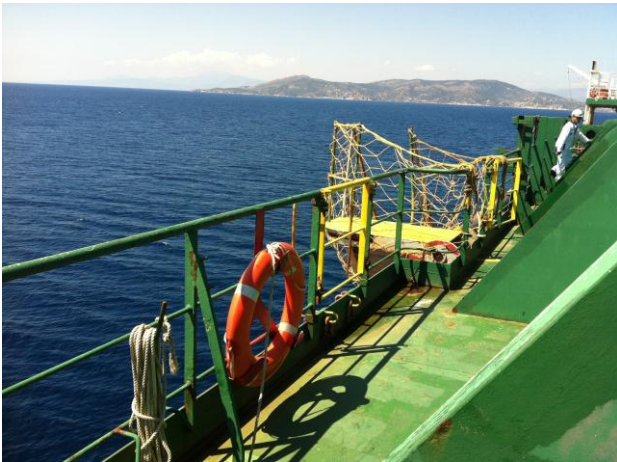
Εικόνα 7: Το κυκλικό σωσίβιο με σχοινί που ήταν τοποθετημένο πρώραθεν της δεξιάς κλίμακας.

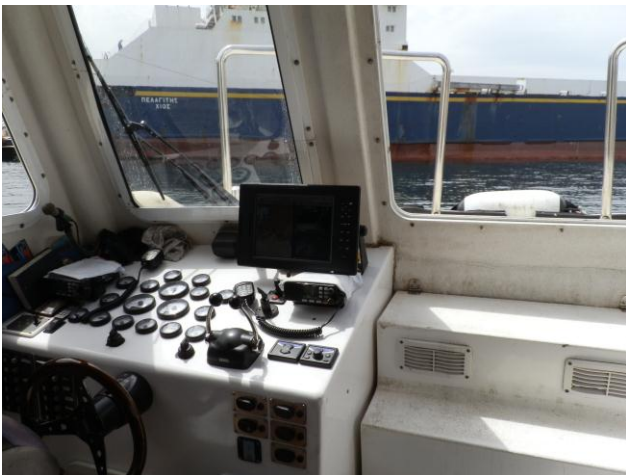
Η κύρια θέση διακυβέρνησης παρέχει στον Κυβερνήτη της λάντζας καλό οπτικό πεδίο για την προσέγγιση της κλίμακας ενός πλοίου και την επιβίβαση των ατόμων όταν πρόκειται να πραγματοποιηθεί από την πλώρη. Ωστόσο, σύμφωνα τα στοιχεία που συλλέχθηκαν κατά τη διαδικασία της διερεύνησης, τη στιγμή της πτώσης του τεχνικού στη θάλασσα ο Κυβερνήτης της λάντζας κοιτούσε τα όργανα ελέγχου των μηχανών και δεν αντιλήφθηκε την αιτία της πτώσης του.

Εικόνα 8: Η κύρια θέση διακυβέρνησης της λάντζας.

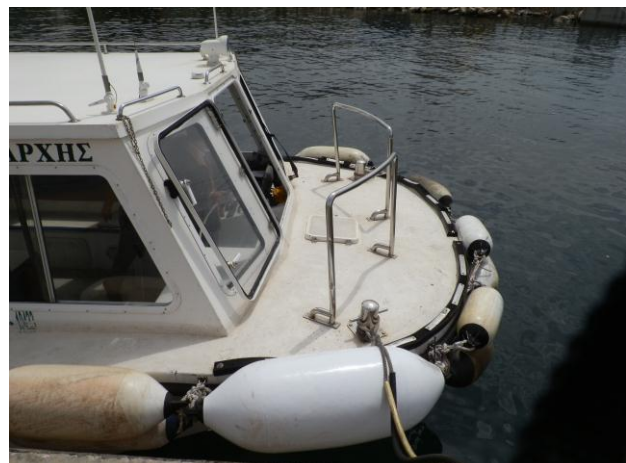
περίπτωση είτε από την πλώρη είτε από την πρύμνη καθόσον δεν υφίσταται σχετική πρόβλεψη ή οδηγία στο ΠΓΕ. Το κατάστρωμα στον πρωραίο χώρο είναι αντιολισθητικού τύπου και διαθέτει εγκατεστημένα προστατευτικά κιγκλιδώματα (ρέλια). Η διέλευση των επιβατών προς/από τον κλειστό χώρο επιβατών πραγματοποιείται μέσω καιροστεγούς ανοίγματος στο πρωραίο τμήμα της υπερκατασκευής του σκάφους.

Εικόνα 10: Ο πρωραίος χώρος επιβίβασης/αποβίβασης με το καιροστεγές άνοιγμα για την πρόσβαση στον χώρο επιβατών.

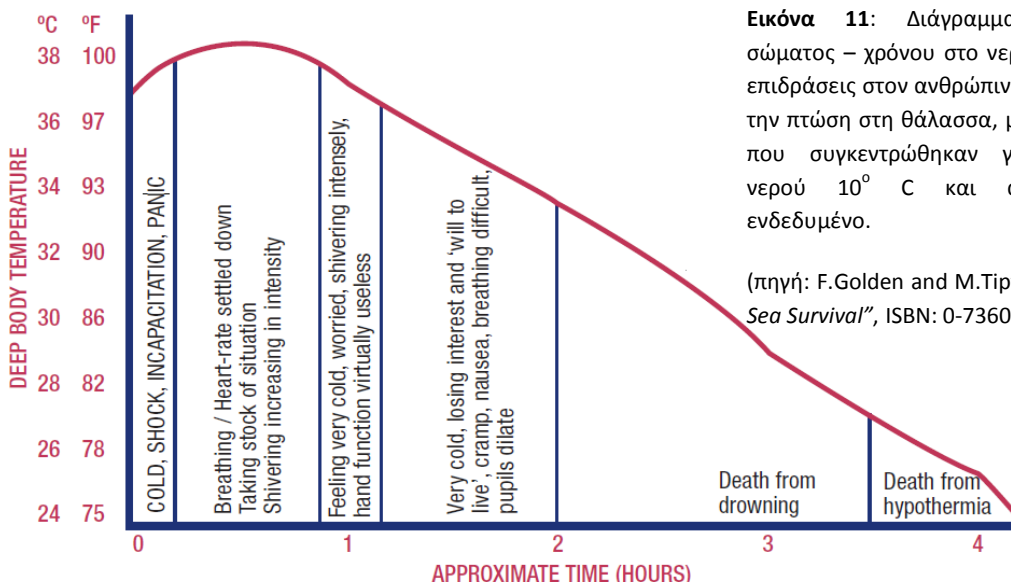
Αναλυτικότερα και σύμφωνα με εκπονηθείσες μελέτες για την ανθρώπινη συμπεριφορά μετά από πτώση στη θάλασσα, παρατηρούνται υψηλά ποσοστά θνησιμότητας στα πρώτα λεπτά της εμβάπτισης, από το λεγόμενο «σοκ ψύχους» το οποίο προκαλείται ταυτόχρονα με πανικό και ακινητοποίηση (Εικόνα 11). Κατά την επαφή με το νερό, όπως αναφέρουν οι Frank Golden και Michael Tipton’s στο βιβλίο τους με τίτλο “Essentials of Sea Survival” (ISBN 0-7360-0215-4), «λόγω της συστολής των αγγείων εξαιτίας της χαμηλής θερμοκρασίας και σε συνδυασμό με τον αυξημένο καρδιακό παλμό λόγω της κατάστασης αγωνίας ή πανικού και της υδροστατικής πίεσης από το νερό, αυξάνεται η πίεση του ατόμου σε τέτοιο βαθμό ώστε να μπορεί να προκαλέσει καρδιακή ανακοπή ή εγκεφαλικό επεισόδιο σε επιρρεπείς οργανισμούς» (Εικόνα 11).

Σημειώνεται ότι ένας άνθρωπος ο οποίος πάσχει από στεφανιαία νόσο, όπως στο εξεταζόμενο ναυτικό ατύχημα, δύναται να ενταχθεί στην κατηγορία «επιρρεπών» οργανισμών. Επιπρόσθετα, ο ρουχισμός του τεχνικού σε συνδυασμό με το σακίδιο που έφερε στην πλάτη, το βάρος του οποίου δεν κατέστη εφικτό να προσδιορισθεί, ωστόσο δηλώθηκε ότι ήταν βαρύ, επιβάρυναν επιπλέον τις προσπάθειές του να κολυμπήσει και να παραμείνει στην επιφάνεια της θάλασσας.

Εικόνα 11: Διάγραμμα θερμοκρασίας σώματος – χρόνου στο νερό, σχετικά με τις επιδράσεις στον ανθρώπινο οργανισμό κατά την πτώση στη θάλασσα, μετά από στοιχεία που συγκεντρώθηκαν για θερμοκρασία νερού 10° C και άτομο κανονικά ενδεδυμένο.

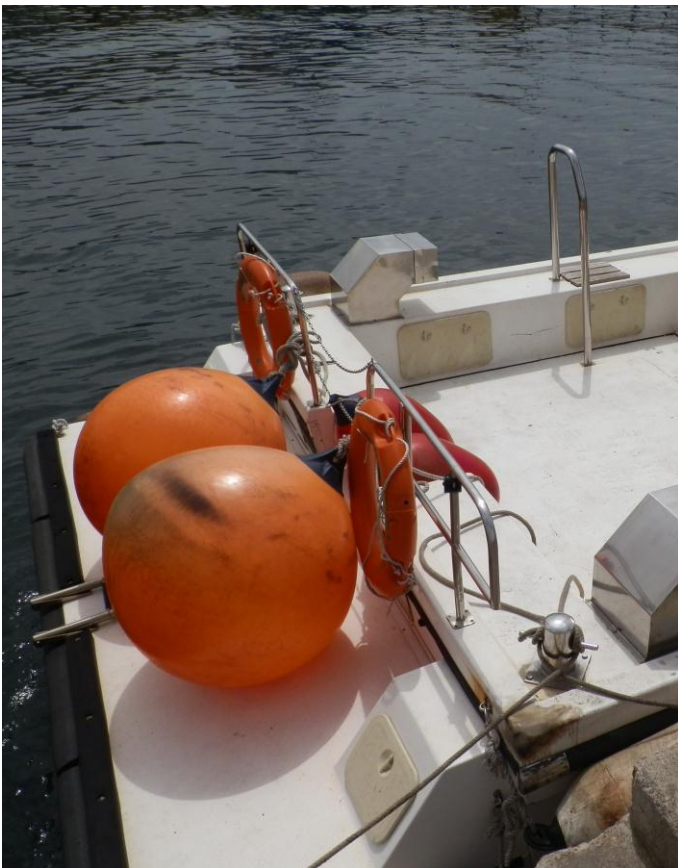
Ο σωστικός εξοπλισμός της λάντζας ΔΡΑΚΩΝ ΤΑΞΙΑΡΧΗΣ σύμφωνα με το Π.Δ. 270/1988 προβλέπει, μεταξύ άλλων, ένα κυκλικό σωσίβιο με σχοινί 15 μέτρων και συσκευή φωτισμού, τοποθετημένο κατά τρόπο ώστε η χρησιμοποίησή του να είναι εύκολη και άμεση. Η λάντζα ΔΡΑΚΩΝ ΤΑΞΙΑΡΧΗΣ ήταν εφοδιασμένη με δύο κυκλικά σωσίβια με σχοινί τα οποία ήταν τοποθετημένα στην πρύμνη, εξωτερικά από το προστατευτικό κιγκλίδωμα.

Εικόνα 15: Τα δύο κυκλικά σωσίβια τοποθετημένα στο κιγκλίδωμα της πρύμνης.

Μετά την πτώση του τεχνικού στη θάλασσα, ο βοηθός του, ο οποίος βρισκόταν στον χώρο επιβατών έσπευσε στην πρύμνη, πήρε ένα κυκλικό σωσίβιο και το έδωσε στον Υποπλοίαρχο στην πλώρη. Πριν όμως προλάβει ο Υποπλοίαρχος να πετάξει το κυκλικό σωσίβιο στον τεχνικό αντιλήφθηκε ότι είχε χάσει τις αισθήσεις του και έπεσε στη θάλασσα για να τον περισυνελλέξει. Λαμβάνοντας υπόψη τα ανωτέρω, σε συνδυασμό με την αντίδραση του ανθρώπινου οργανισμού μετά από πτώση στη θάλασσα όπως περιγράφηκε στην παρ. 4.6, τεκμαίρεται ότι το χρονικό περιθώριο αντίδρασης των επιβαινόντων στη λάντζα μετά την πτώση του τεχνικού ήταν περιορισμένο με αποτέλεσμα να καθίστατο αναγκαία η άμεση ρίψη κυκλικού σωσιβίου.
