ΥΠΟΥΡΓΕΙΟ ΟΙΚΟΝΟΜΙΑΣ, ΥΠΟΔΟΜΩΝ, ΝΑΥΤΙΛΙΑΣ ΚΑΙ ΤΟΥΡΙΣΜΟΥ
ΕΛΛΗΝΙΚΗ ΥΠΗΡΕΣΙΑ ΔΙΕΡΕΥΝΗΣΗΣ ΝΑΥΤΙΚΩΝ
ΑΤΥΧΗΜΑΤΩΝ ΚΑΙ ΣΥΜΒΑΝΤΩΝ (ΕΛΥΔΝΑ)

ΕΚΘΕΣΗ ΔΙΕΡΕΥΝΗΣΗΣ ΝΑΥΤΙΚΟΥ ΑΤΥΧΗΜΑΤΟΣ
07/2013

ΠΡΟΣΚΡΟΥΣΗ Δ/Ξ «ΜΑΝΤΟΥΔΙ» ΣΤΗΝ ΠΡΟΒΛΗΤΑ

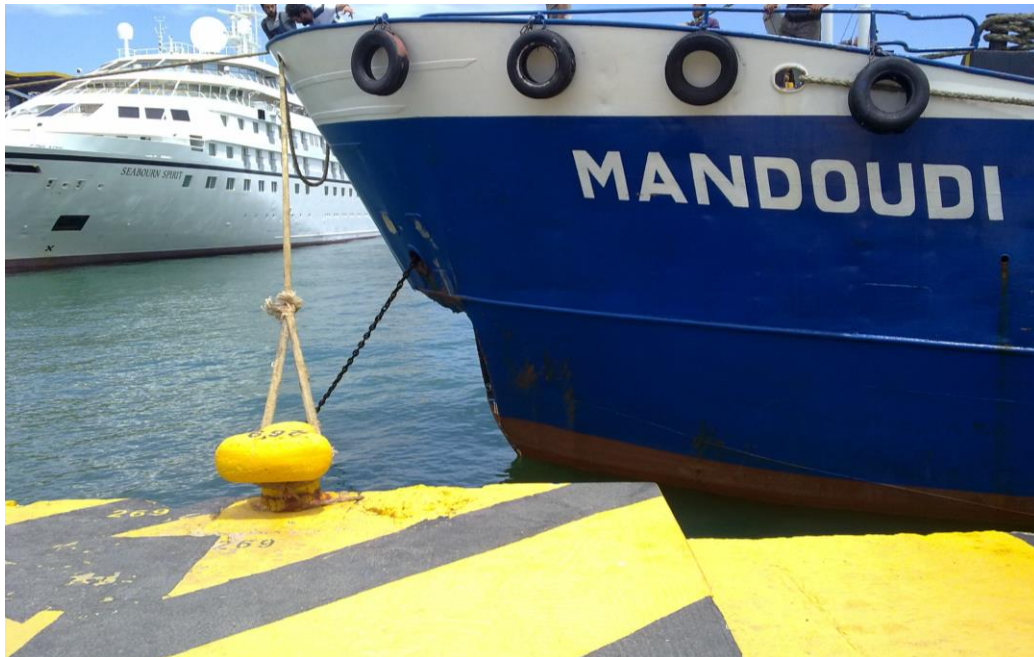
Εικόνα 4: Το Δ/Ξ ΜΑΝΤΟΥΔΙ προσδεδεμένο στην προβλήτα 3, αμέσως μετά την πρόσκρουση. Διακρίνεται στην απέναντι προβλήτα το Ε/Γ-Τ/Ρ SEABOURN SPIRIT.

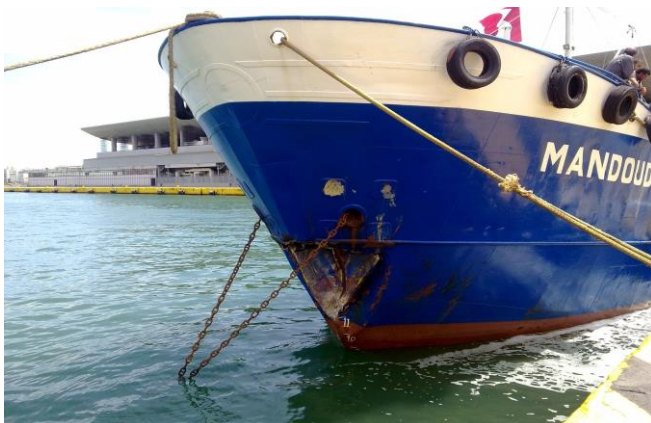
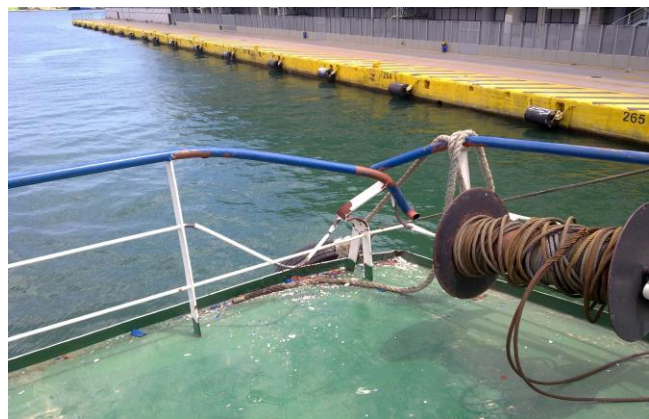
- στρέβλωση του ελάσματος γάστρας κατάπλωρα, περί το 0,50 m άνωθεν της ισάλου,
- εσωκοίλωμα διαστάσεων (Υψος x Πλάτος) 1,50 m x 1,50 m περίπου, στην κορυφή του οποίου (περί τα 2,00 m άνωθεν της ισάλου) υπήρχε ρήγμα κατά το οριζόντιο, διαστάσεων (Υψος x Πλάτος) 0,30 m x 1,50 m περίπου
- στρέβλωση και ρηγμάτωση των κείμενων στο εξωτερικό περίβλημα ενισχυτικών στοιχείων εντός του πρωραίου στεγανού συγκρούσεως (F.P.T.),
- στρέβλωση της κεντρικής διαμήκουσ φρακτής εντός του F.P.T. διαστάσεων (Υψος x Μήκος) 2,00 m x 1,00 m περίπου,
- ρηγμάτωση του κυρίου καταστρώματος στην περιοχή άνωθεν του F.P.T. κατάπλωρα (οροφή F.P.T.) διαστάσεων (Μήκος x Πλάτος) 0,30 m x 0,30 m περίπου,
- στρέβλωση χειραγωγών (ρελιών) στο κατάστρωμα της γέφυρας στη δεξιά πλευρά του πλοίου μήκους περί των 2,00 m.

Εικόνες 5,6: Οι ζημιές οι οποίες διαπιστώθηκαν στο Δ/Ξ ΜΑΝΤΟΥΔΙ εξωτερικά (αριστερά: εμπρόσθιο τμήμα, δεξιά: χειραγωγό δεξιού καταστρώματος γέφυρας)

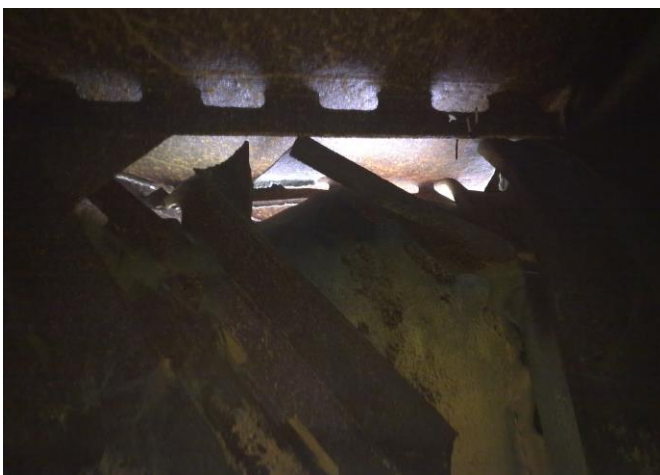
ΜΑΝΤΟΥΔΙ: Ρήγμα στην οροφή του πρωραίου στεγανού συγκρούσεως, στρέβλωση και ρηγματώση ενισχυτικών στο εσωτερικό του πρωραίου στεγανού συγκρούσεως και στρέβλωση της κεντρικής διαμήκουσ φρακτής, εσωκοίλωμα του ελάσματος γάστρας κατάπλωρα, σε ύψος

Εικόνα 7: Οι ζημιές οι οποίες διαπιστώθηκαν στο Δ/Ξ ΜΑΝΤΟΥΔΙ εσωτερικά (αριστερά: εντός του F.P.T. , δεξιά: άνωθεν του F.P.T.)

Η ρηγμάτωση αποκαταστάθηκε προσωρινά με τη χρήση τσιμέντου ταχείας πήξεως και έγινε δοκιμή υδατοστεγανότητας καταστρώματος οροφής του FPT με τη χρήση προβολής ύδατος, με ικανοποιητικά αποτελέσματα. Στη συνέχεια, περί ώρα 15:10 δόθηκε άδεια στο ΜΑΝΤΟΥΔΙ να ολοκληρώσει τον εφοδιασμό του SEABOURN SPIRIT και εν συνεχεία να πραγματοποιήσει ένα μεμονωμένου πλου προς κοντινό ναυπηγείο στην περιοχή, για οριστική αποκατάσταση των ζημιών.

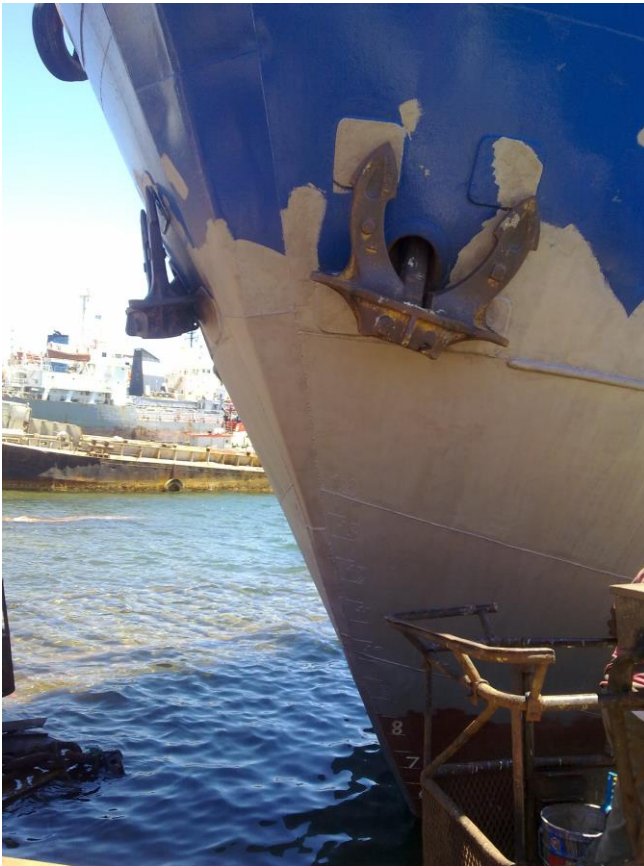
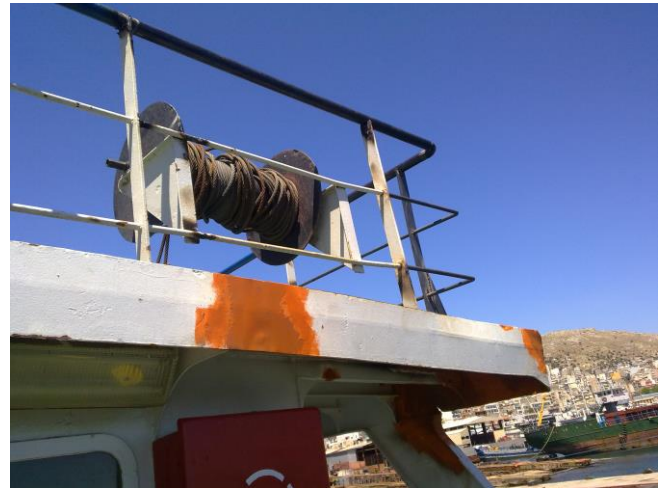
Εικόνες 8,9: Η αποκατάσταση των ζημιών όπως διαπιστώθηκαν μετά την έξοδο του Δ/Ξ ΜΑΝΤΟΥΔΙ από το ναυπηγείο. (αριστερά: της πλήρης εξωτερικά, επάνω: των χειραγωγών του δεξιού τμήματος του καταστρώματος γέφυρας.

Οι εργασίες αποκατάστασης των ζημιών του Δ/Ξ ΜΑΝΤΟΥΔΙ ολοκληρώθηκαν την 03-06-2013 και κατόπιν επιθεώρησης επιτεράπη η κανονική συνέχιση των πλόων του.

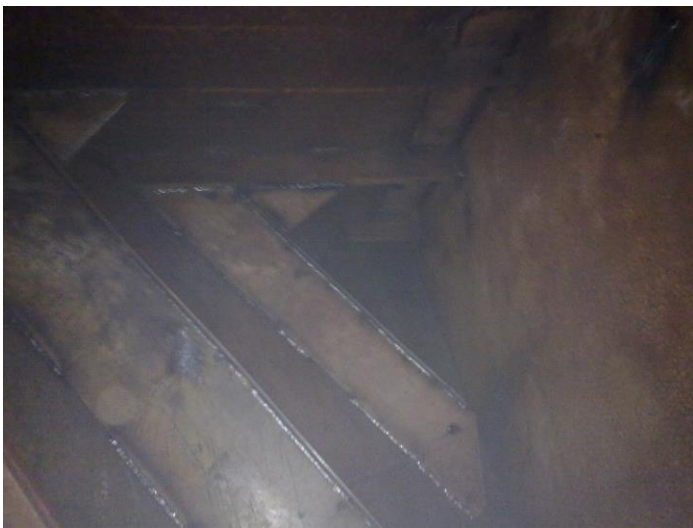
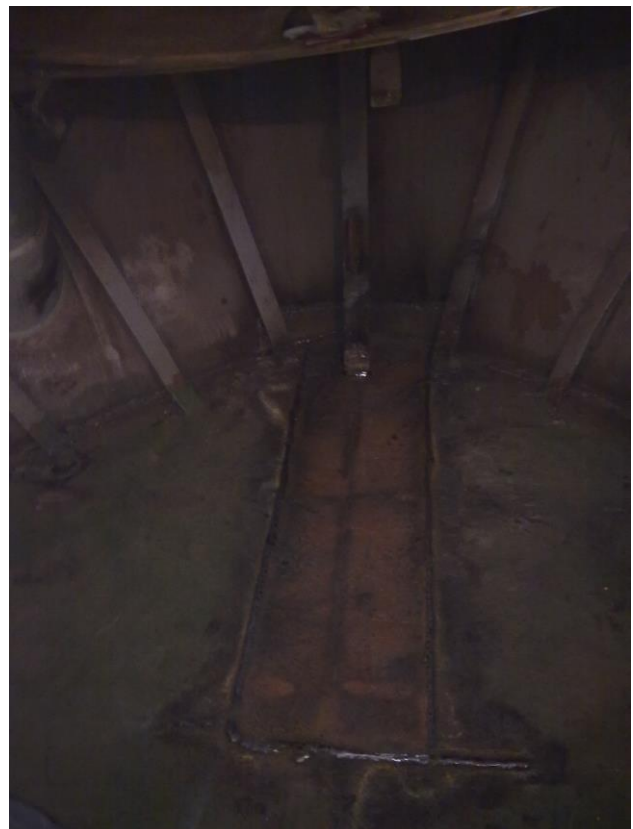
Εικόνες 10, 11: Η αποκατάσταση των ζημιών όπως διαπιστώθηκαν μετά την έξοδο του Δ/Ξ ΜΑΝΤΟΥΔΙ από το ναυπηγείο. (επάνω: του F.P.T. εσωτερικά, δεξιά: άνωθεν του F.P.T.

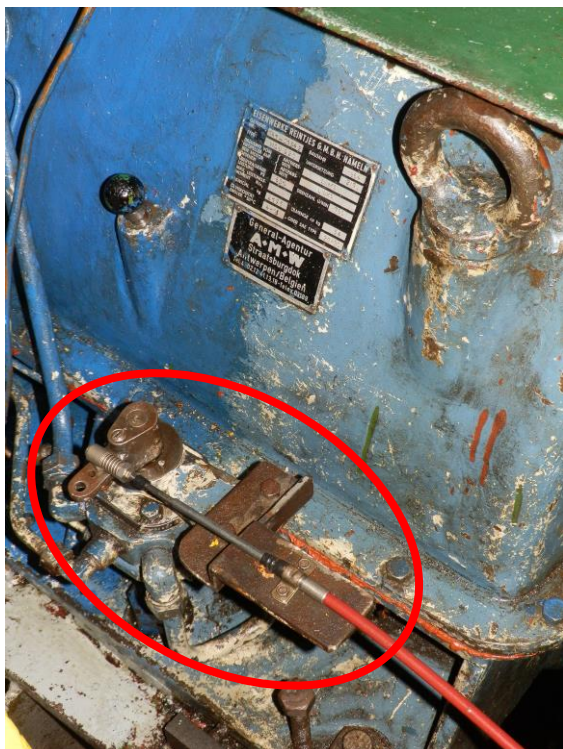
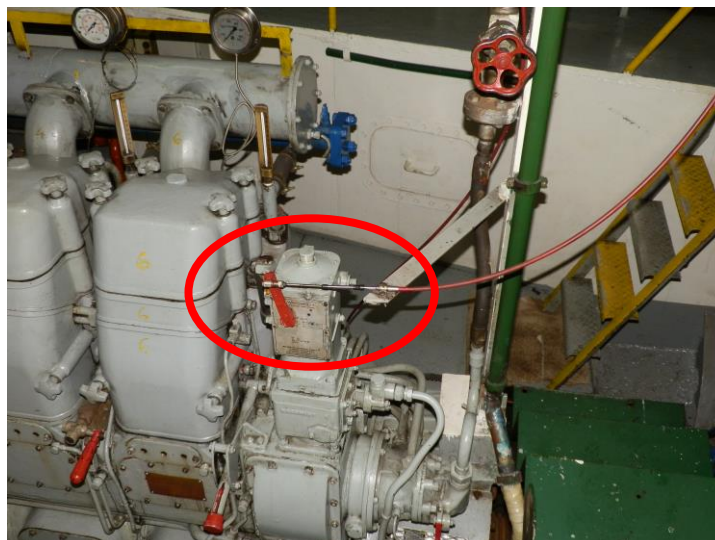
Τη στιγμή εκείνη, χωρίς να γίνει αντιληπτό από τον Πλοίαρχο, ο μηχανισμός του χειριστηρίου (ντίζα) που μεταφέρει την εντολή «ΠΡΟΣΩ», «ΚΡΑΤΕΙ» ή «ΑΝΑΠΟΔΑ» στον αναστροφέα της μηχανής στο μηχανοστάσιο (ρεβέρσα) εξαρμόσθηκε από τη θέση συγκράτησής του, με αποτέλεσμα οι εντολές «ΚΡΑΤΕΙ» και «ΑΝΑΠΟΔΑ» να μην μεταδοθούν και η μηχανή να παραμείνει στη θέση «ΠΡΟΣΩ». Ταυτόχρονα η αύξηση των στροφών της μηχανής είχε ως αποτέλεσμα την ανάπτυξη της ταχύτητας του πλοίου.

Εικόνες 15,16: Η κατάληξη των συρματοσχοινων ελέγχου (αριστερά) στον αναστροφέα και (άνω) στον ρυθμιστή στροφών της κύριας μηχανής.

Παράλληλα πραγματοποιήθηκε έλεγχος του χειριστηρίου της κύριας μηχανής από τον Α' Μηχανικό του πλοίου, στον οποίο διαπιστώθηκε η αιτία της δυσλειτουργίας του και έγινε επαναστήριξη της ντίζας στην προβλεπόμενη θέση.

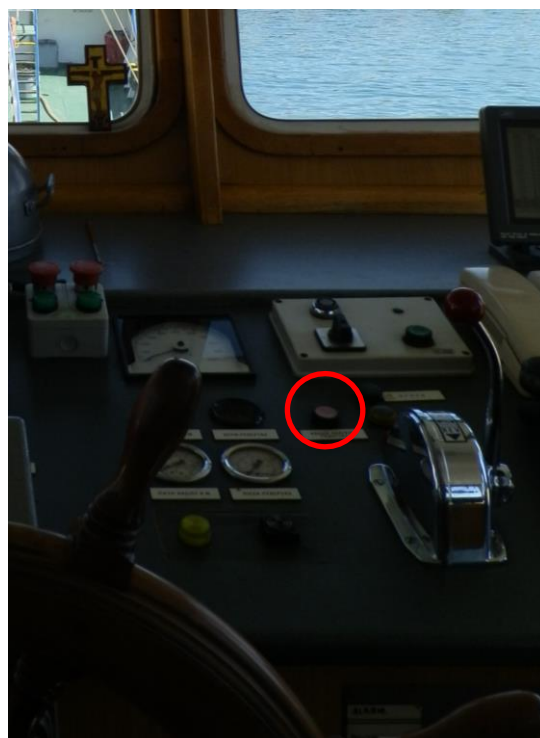
Σύμφωνα με τα συλλεχθέντα στοιχεία, κατά τη διάρκεια του συμβάντος το εν λόγω σύστημα ηχητικού συναγερμού δεν χρησιμοποιήθηκε και δεν επιχειρήθηκε τοπικός χειρισμός ανάγκης της κύριας μηχανής.

Εικόνα 17: Το κομβίο που φέρει την ένδειξη «ΚΟΥΔΟΥΝΙ ΑΝΑΓΚΗΣ ΡΕΒΕΡΣΑΣ», στον πίνακα ελέγχου της γέφυρας, δίπλα στο μοχλό ελέγχου της πρόωσης (εντός κόκκινου κύκλου).

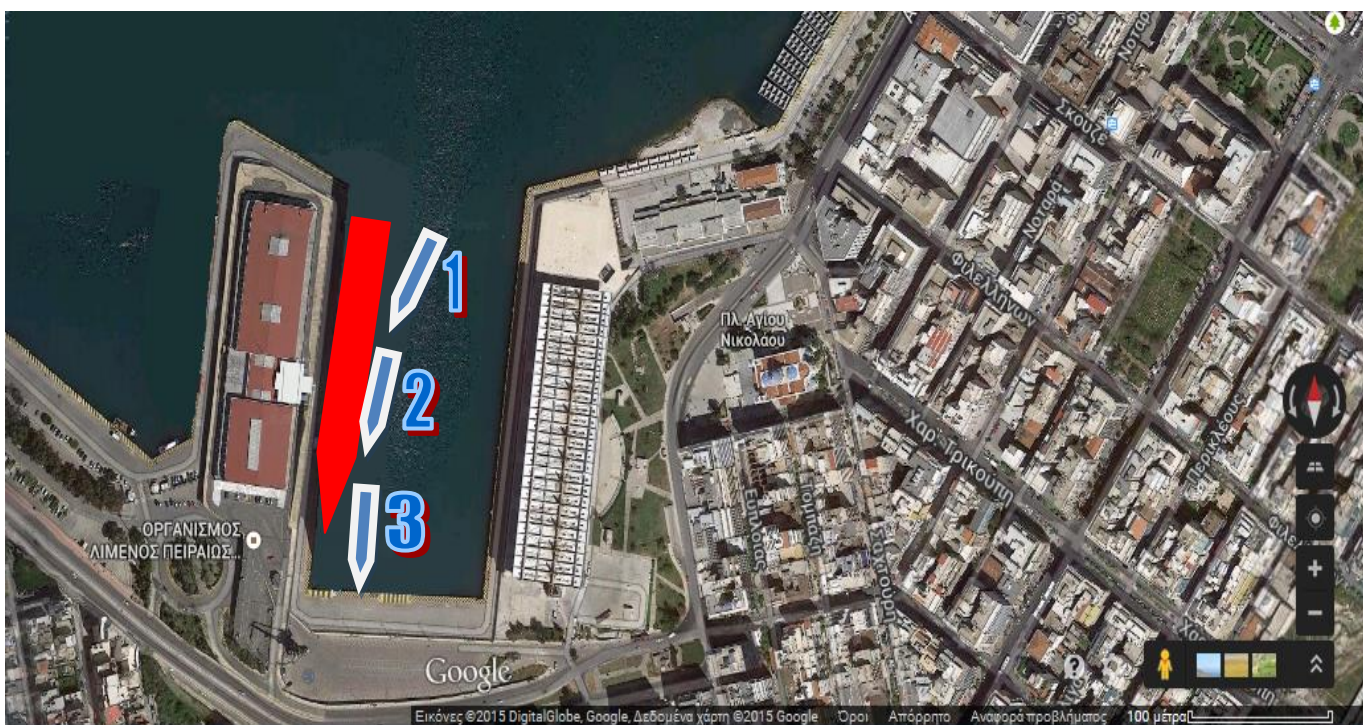
Μετά τη δεξιά στροφή που πραγματοποιήθηκε στον κεντρικό λιμένα, το ΜΑΝΤΟΥΔΙ κινήθηκε υπό γωνία προς το SEABOURN SPIRIT με σκοπό την παραβολή στη δεξιά πλευρά του. Πλησιάζοντας στο SEABOURN SPIRIT, ο πλοίαρχος επιχείρησε να ελαττώσει τη ταχύτητα και έθεσε το χειριστήριο από τη θέση ΠΡΟΣΩ στη θέση ΚΡΑΤΕΙ και εν συνεχεία ΑΝΑΠΟΔΑ αυξάνοντας παράλληλα τις στροφές της κύριας μηχανής με την περαιτέρω βύθιση του χειριστηρίου προς τα πίσω.

Εικόνα 18: Άποψη της περιοχής της προβλήτας Νο 3 (Ακτή Ξαβέρη) στον Κεντρικό Λιμένα Πειραιά. Έχουν απεικονιστεί σκαριφηματικά (χωρίς κλίμακα) οι θέσεις των εμπλεκόμενων πλοίων, SEABOURN SPIRIT (κόκκινο) και ΜΑΝΤΟΥΔΙ (λευκό – γαλάζιο) ως εξής:

- 1: προσέγγιση ΜΑΝΤΟΥΔΙ για πρόσδεση στο SEABOURN SPIRIT
- 2: το ΜΑΝΤΟΥΔΙ δεν δύναται να ελαττώσει ταχύτητα
- 3: το ΜΑΝΤΟΥΔΙ προσκρούει στην προβλήτα

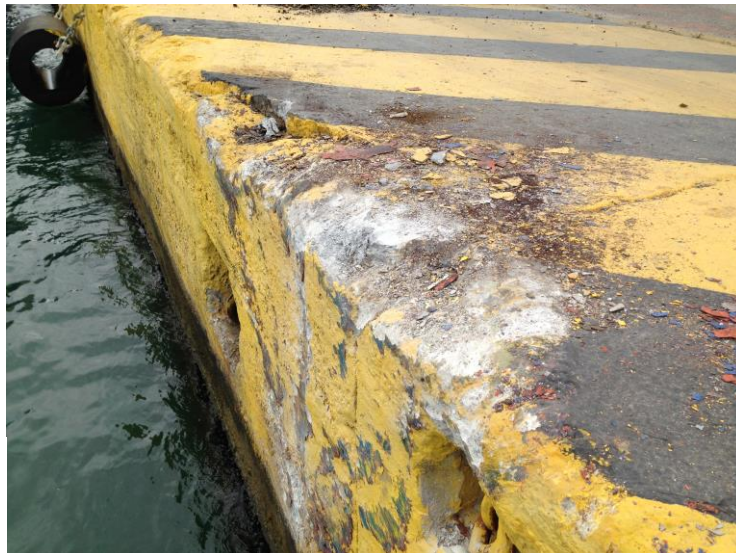
Ο πλοίαρχος επιχείρησε να κατευθύνει την πλώρη του πλοίου σε κάποιο ελαστικό παράβλημα στον προβλήτα με σκοπό να μειώσει την προκληθείσα ζημιά. Ωστόσο, δεν κατέστη εφικτό και το πλοίο προσέκρουσε στην προβλήτα. (βλ.εικ. 21).

Εικόνα 21: Το σημείο πρόσκρουσης του Δ/Ξ ΜΑΝΤΟΥΔΙ στην προβλήτα του Λιμένα Πειραιά.

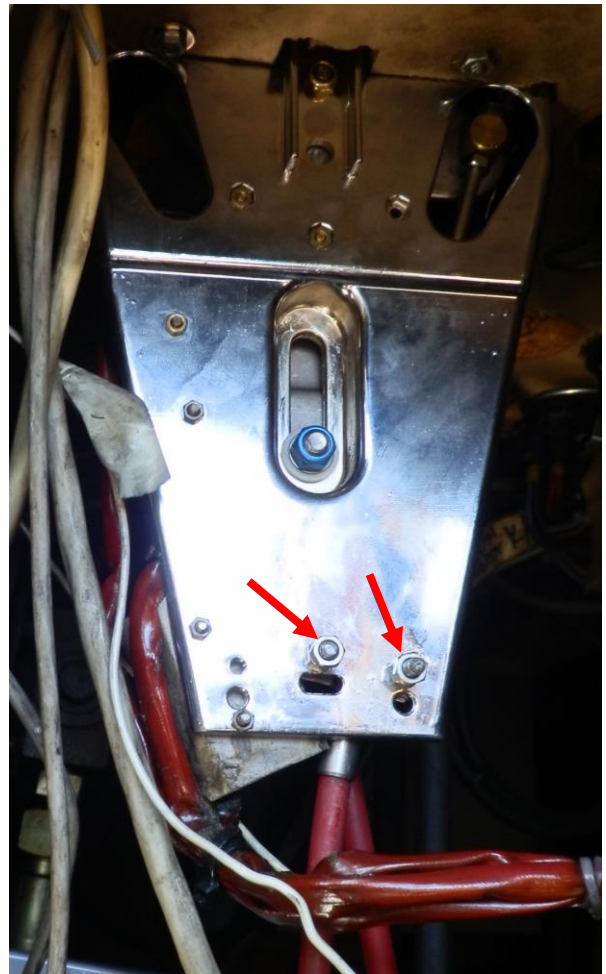
Εικόνα 22: Το κιβώτιο του χειριστηρίου στο Δ/Ξ ΜΑΝΤΟΥΔΙ μετά το ατύχημα. Σημειώνονται τα περικόχλια που προστέθηκαν για σταθεροποίηση της συναρμογής.

Για την αποφυγή επανάληψης της εν λόγω βλάβης αντικαταστάθηκαν οι κοχλίες συγκράτησης του σφινγκτήρα τύπου «Ω» με αντίστοιχους μεγαλύτερου μήκους και από την εξωτερική πλευρά του κιβωτίου του χειριστηρίου ασφαλίστηκαν με δύο περικόχλια.
