ΕΛΛΗΝΙΚΗ ΔΗΜΟΚΡΑΤΙΑ
ΥΠΟΥΡΓΕΙΟ ΝΑΥΤΙΛΙΑΣ ΚΑΙ ΝΗΣΙΩΤΙΚΗΣ ΠΟΛΙΤΙΚΗΣ
ΕΛΛΗΝΙΚΗ ΥΠΗΡΕΣΙΑ ΔΙΕΡΕΥΝΗΣΗΣ ΝΑΥΤΙΚΩΝ
ΑΤΥΧΗΜΑΤΩΝ ΚΑΙ ΣΥΜΒΑΝΤΩΝ (ΕΛΥΔΑ)

ΕΚΘΕΣΗ ΔΙΕΡΕΥΝΗΣΗΣ ΝΑΥΤΙΚΟΥ ΑΤΥΧΗΜΑΤΟΣ
08/2013

Μάιος 2016

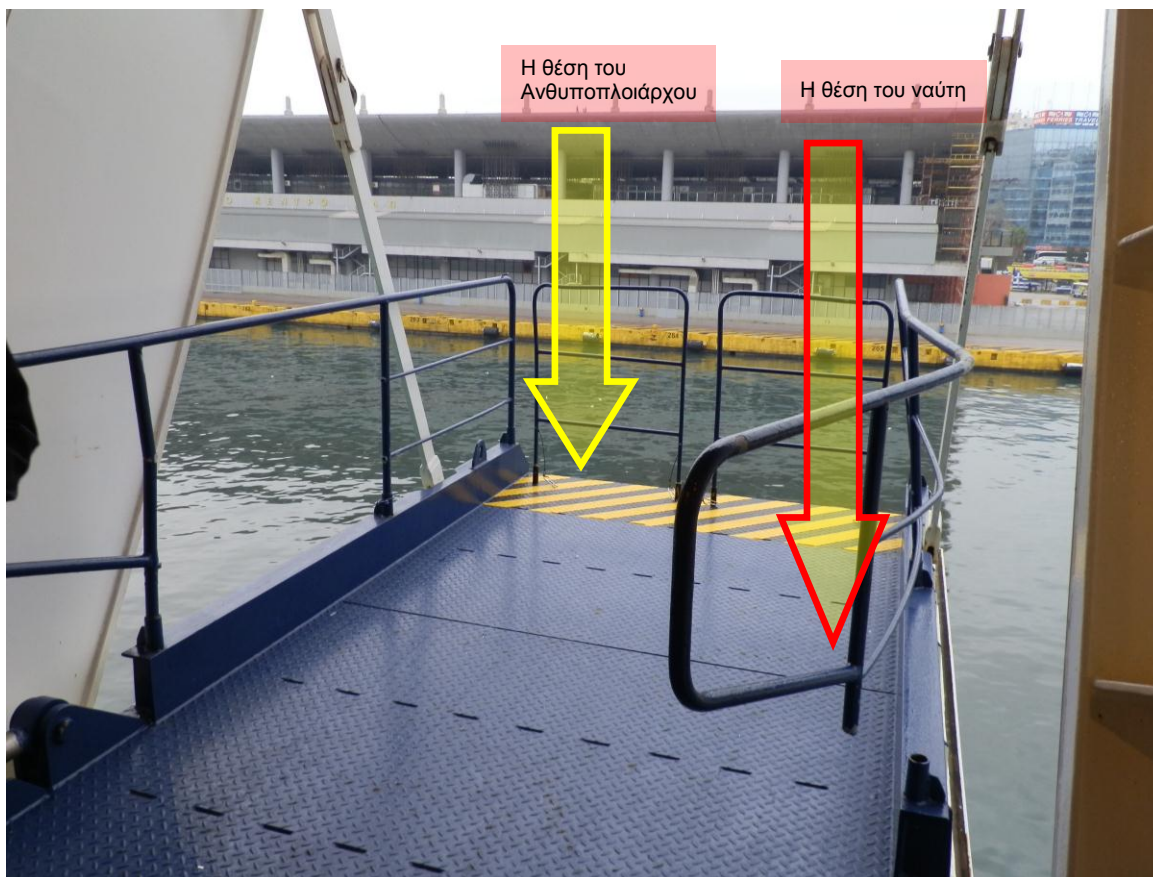
Κατά τη διάρκεια προετοιμασίας του βαρούλκου για την έλξη του πρωραίου πλαγιοδέτη No 1 και ενώ ο κάβος δεν βρισκόταν υπό τάση, ο πρωραίος πλαγιοδέτης No 2 έσπασε σε σημείο 20μ. περίπου από τη δέστρα του προβλήτα. Το ένα μέρος του πλαγιοδέτη εκτινάχτηκε προς την πλώρη του πλοίου και την πλατφόρμα πρόσδεσης με εξαιρετικά μεγάλη δύναμη, χτύπησε τον ναύτη που βρισκόταν επάνω σε αυτήν, τον παρέσυρε και τον χτύπησε πάνω στα ρέλια της και τον έριξε στην θάλασσα. Ο Ανθυποπλοίαρχος, ο οποίος βρισκόταν στην άκρη της πλατφόρμας πρόσδεσης τυχαία δεν τραυματίστηκε (εικόνα 5).

Εικόνα 5. Η πλατφόρμα πρόσδεσης με τα παραμορφωμένα ρέλια. Σημειώνονται οι θέσεις του Ανθυποπλοιάρχου και του ναύτη.

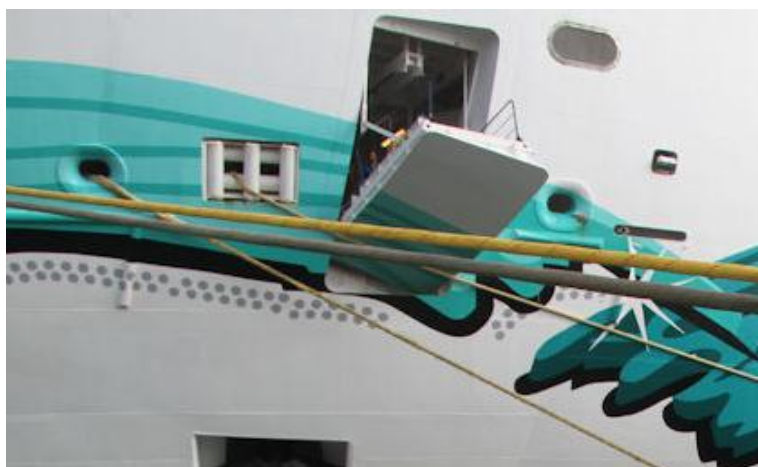
Το άλλο μέρος του πλαγιοδέτη εκτινάχθηκε προς τον προβλήτα δίχως να προκαλέσει οποιονδήποτε τραυματισμό στο προσωπικό του λιμένα πρόσδεσης, καθώς τυχαία είχαν απομακρυνθεί από την περιοχή. Το NORWEGIAN JADE μετακινήθηκε ελαφρώς και σε μικρή απόσταση προς τα εμπρός, μέχρι να συγκρατηθεί από τον πρωραίο πλαγιοδέτη Νο 1, ο οποίος απρόσμενα εντάθηκε και προκάλεσε την παραμόρφωση των εξαρτημάτων στήριξης της πλατφόρμας πρόσδεσης (εικόνα 6).

Εικόνα 6. Η παραμορφωμένη πλατφόρμα πρόσδεσης μετά το ναυτικό ατύχημα.

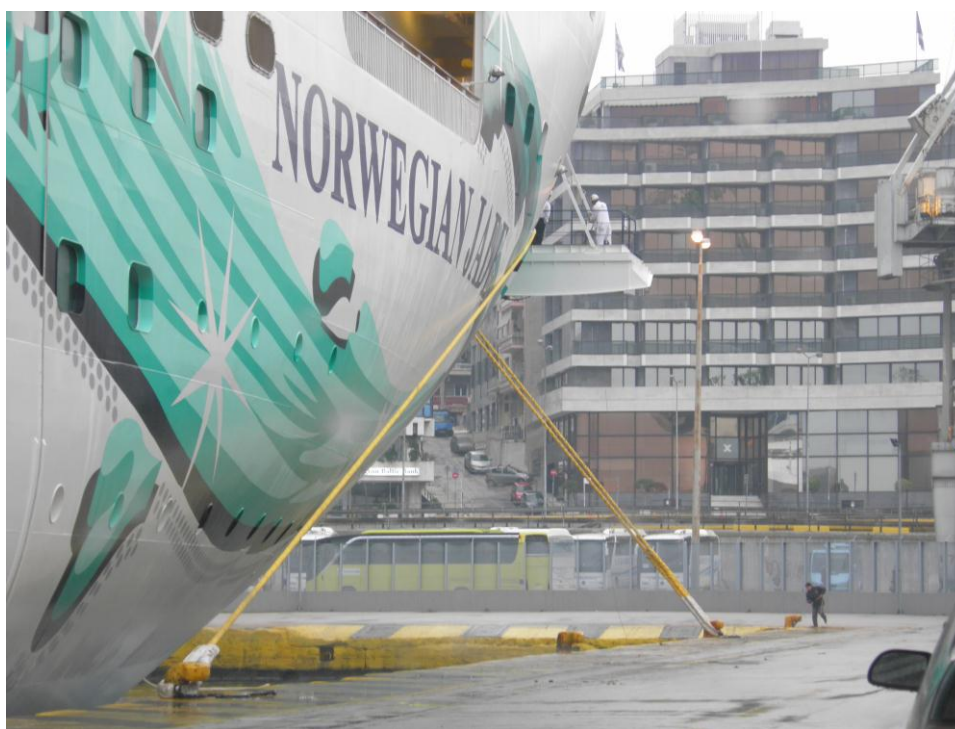
Η έλλειψη μέτρων στην κατεύθυνση ασφάλειας του πληρώματος κατά τη διάρκεια εκτέλεσης των καθηκόντων του στην πλατφόρμα πρόσδεσης προσδιορίζεται ως συντελεστικός παράγοντας στο εξεταζόμενο ναυτικό ατύχημα.

Εικόνα 13. Εικόνα της δεξιάς πλατφόρμας πρόσδεσης του Norwegian Jade στον λιμένα Πειραιά.

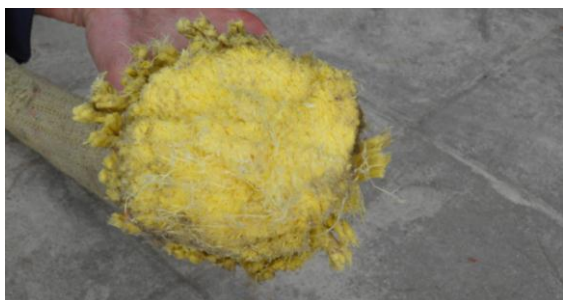
- ✓ Η θραύση του κάβου προήλθε από υπερφόρτιση (εικ.19, 20 και 21).
- ✓ Δεν εντοπίστηκαν εξωτερικές επιφανειακές φθορές, καθώς ο πλαγιοδέτης φυλασσόταν στο κλειστό κατάστρωμα της πλώρης και κατά συνέπεια δεν εκτίθετο σε ακατάλληλες συνθήκες φύλαξης.
- ✓ Η διάμετρος του κάβου μετρήθηκε και βρέθηκε στα 78 mm, ήτοι 2,5% μικρότερη της ονομαστικής διαμέτρου.
- ✓ Δεν παρατηρήθηκαν στρέψεις (βερίνες) ή άλλα ίχνη φθοράς.

Εικόνα 19. Τομή του κάβου πλησίον του σημείου θραύσης

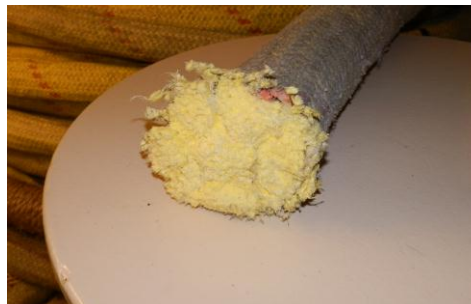
Εικόνα 20. Τομή από το κομμάτι του κάβου το οποίο παρέμεινε στο πλοίο

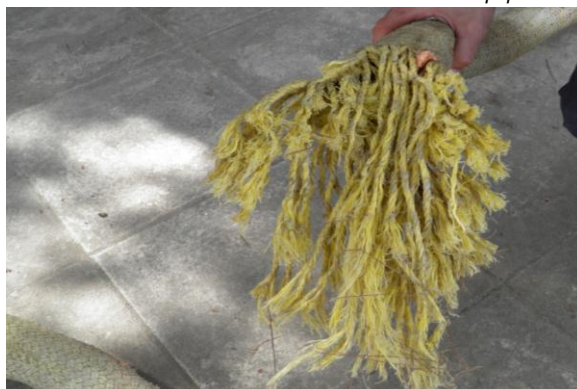
Εικόνα 21. Ο Νο 2 πρωραίος πλαγιοδέτης στο σημείο θραύσης

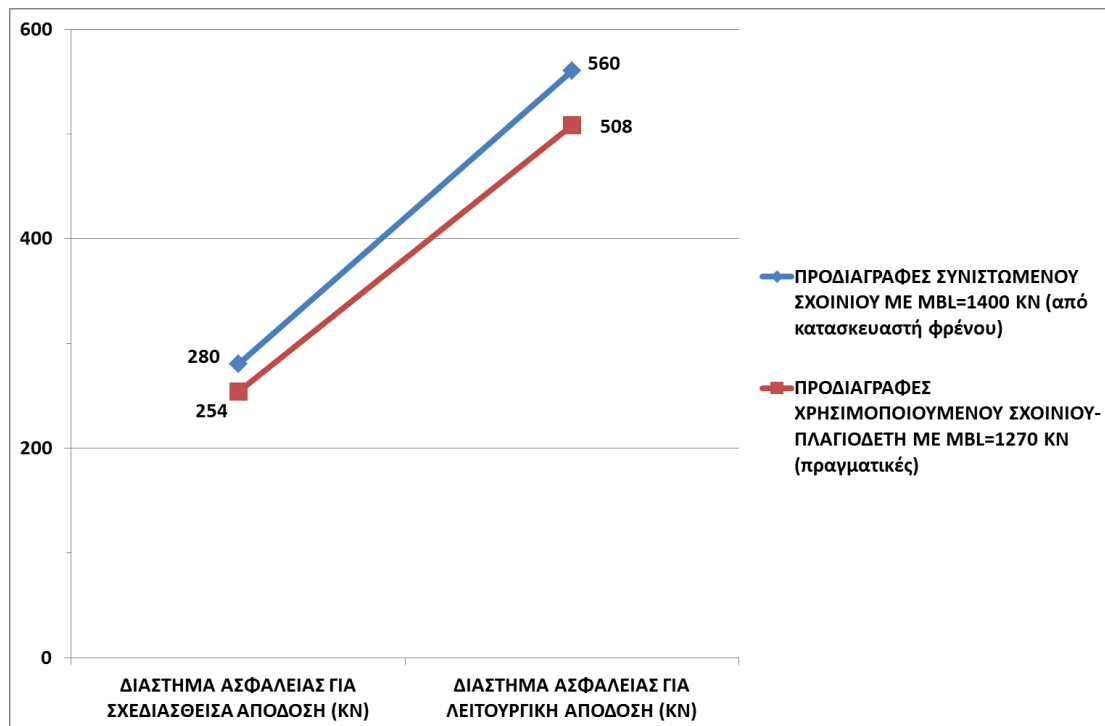
ασφάλειας που προκύπτει από τη σχεδιασθείσα δύναμη συγκράτησης του φρένου, όπως απεικονίζεται διαγραμματικά στην εικόνα 22.

Εικόνα 22: Διαγραμματική απεικόνιση της ελάττωσης των περιθωρίων ασφάλειας με τη χρησιμοποίηση κάβου μικρότερου MBL από τον προβλεπόμενο από τον κατασκευαστή του μηχανισμού.

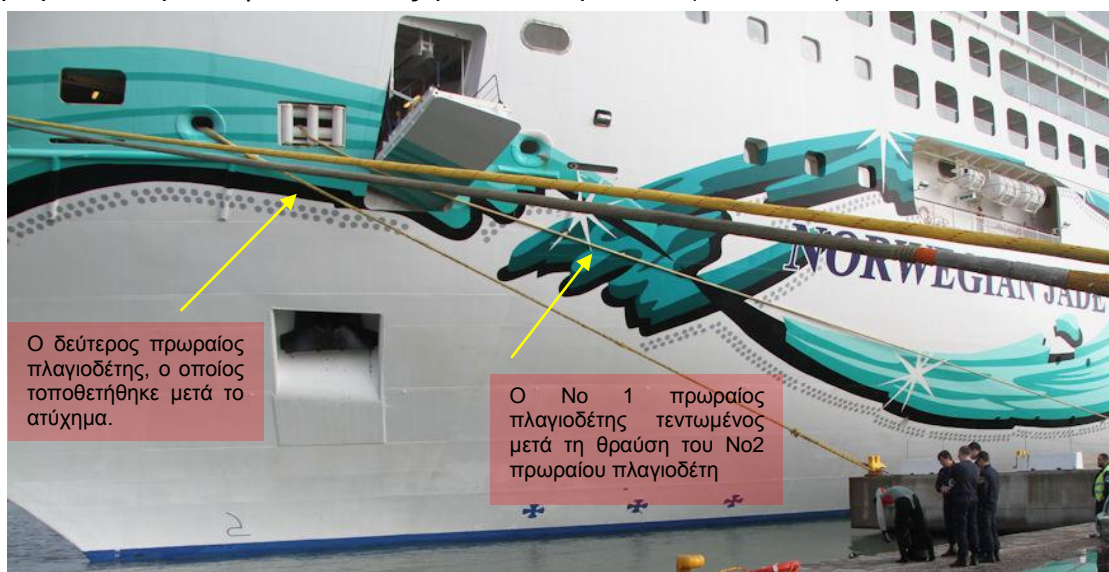
Σημειώνεται ότι η κίνηση προς τα εμπρός του Norwegian Jade, η οποία προκλήθηκε μετά τη θραύση του πρωραίου πλαγιοδέτη No 2, συγκρατήθηκε από τον πρωραίο πλαγιοδέτη No 1, ο οποίος ήταν χαλαρός μέχρι εκείνη τη στιγμή. Ταυτόχρονα, οι πρυμναίοι φερμαρισμένοι κάβοι χαλάρωσαν, καθώς το πλοίο μετακινήθηκε προς τα εμπρός και επομένως έπαυσε η εξαιτίας αυτών φόρτιση του πρωραίου πλαγιοδέτη No 1. Ένας δεύτερος επιπλέον πρωραίος πλαγιοδέτης δόθηκε και ασφαλίστηκε μετά το περιστατικό, διερχόμενος μέσω του τονοδηγού τύπου Παναμά No 5, εγκατεστημένου πρώραθεν του κυλινδρικού τονοδηγού (roller fairlead) που εξυπηρετούσε τον πρωραίο πλαγιοδέτη No 1, όπως φαίνεται παρακάτω (Εικόνα 25).

Εικόνα 25. Η διάταξη των πρωραίων κάβων μετά το ναυτικό ατύχημα

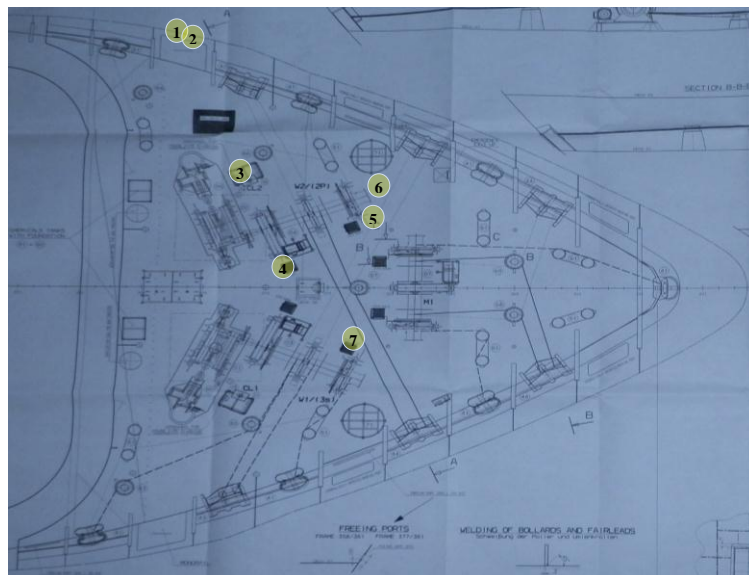
Εικόνα 28: Το πρωραίο κατάστρωμα πρόσδεσης του Norwegian Jade με τις θέσεις του πληρώματος κατά τη στιγμή του ναυτικού ατυχήματος

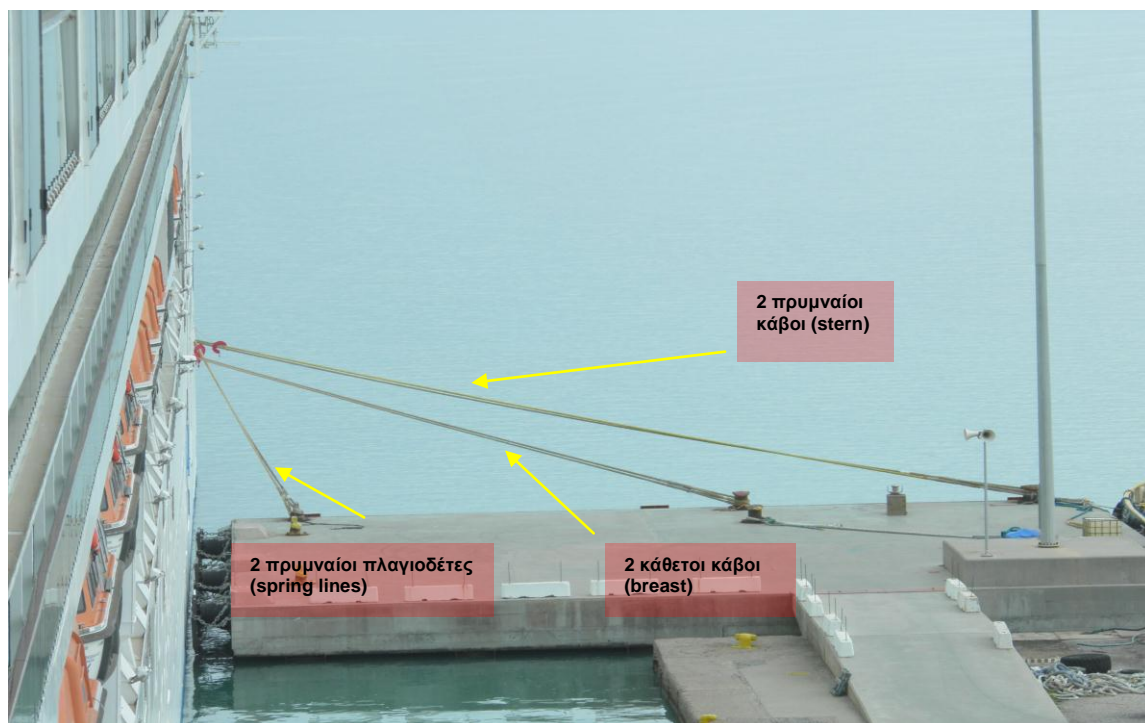
Λαμβάνοντας υπόψη ότι, τη στιγμή θραύσης του πρωραίου πλαγιοδέτη Νο 2, η απελευθέρωση της τάσης του επέτρεψε στο πλοίο να μετακινηθεί προς τα εμπρός, είναι πολύ πιθανό η τάση όλων των πρυμναίων κάβων (spring, breast, stern), οι οποίοι ήταν ασφαλισμένοι στα βαρούλκα, να προκάλεσαν την ανάπτυξη υπερβολικού φορτίου στον πρωραίο πλαγιοδέτη, το οποίο οδήγησε στη θραύση του.

Εικόνα 29. Η διάταξη των πρυμναίων κάβων. Κάθετοι (breast) και πρυμναίοι (stern) κάβοι έχουν κατεύθυνση προς την πλώρη
