ΕΛΛΗΝΙΚΗ ΥΠΗΡΕΣΙΑ ΔΙΕΡΕΥΝΗΣΗΣ ΝΑΥΤΙΚΩΝ  
ΑΤΥΧΗΜΑΤΩΝ ΚΑΙ ΣΥΜΒΑΝΤΩΝ (ΕΛΥΔΝΑ)  
**ΕΚΘΕΣΗ ΔΙΕΡΕΥΝΗΣΗΣ ΝΑΥΤΙΚΟΥ ΑΤΥΧΗΜΑΤΟΣ**

**08/2015**

**ΘΑΝΑΤΟΣ ΑΛΙΕΡΓΑΤΗ ΣΤΟ Α/Κ «ΛΙΒΕΡΗΣ ΦΩΤΕΙΝΗ ΙΙ», Ν. ΚΑΒ. 313  
ΣΤΗΝ ΚΕΡΑΜΩΤΗ ΚΑΒΑΛΑΣ**

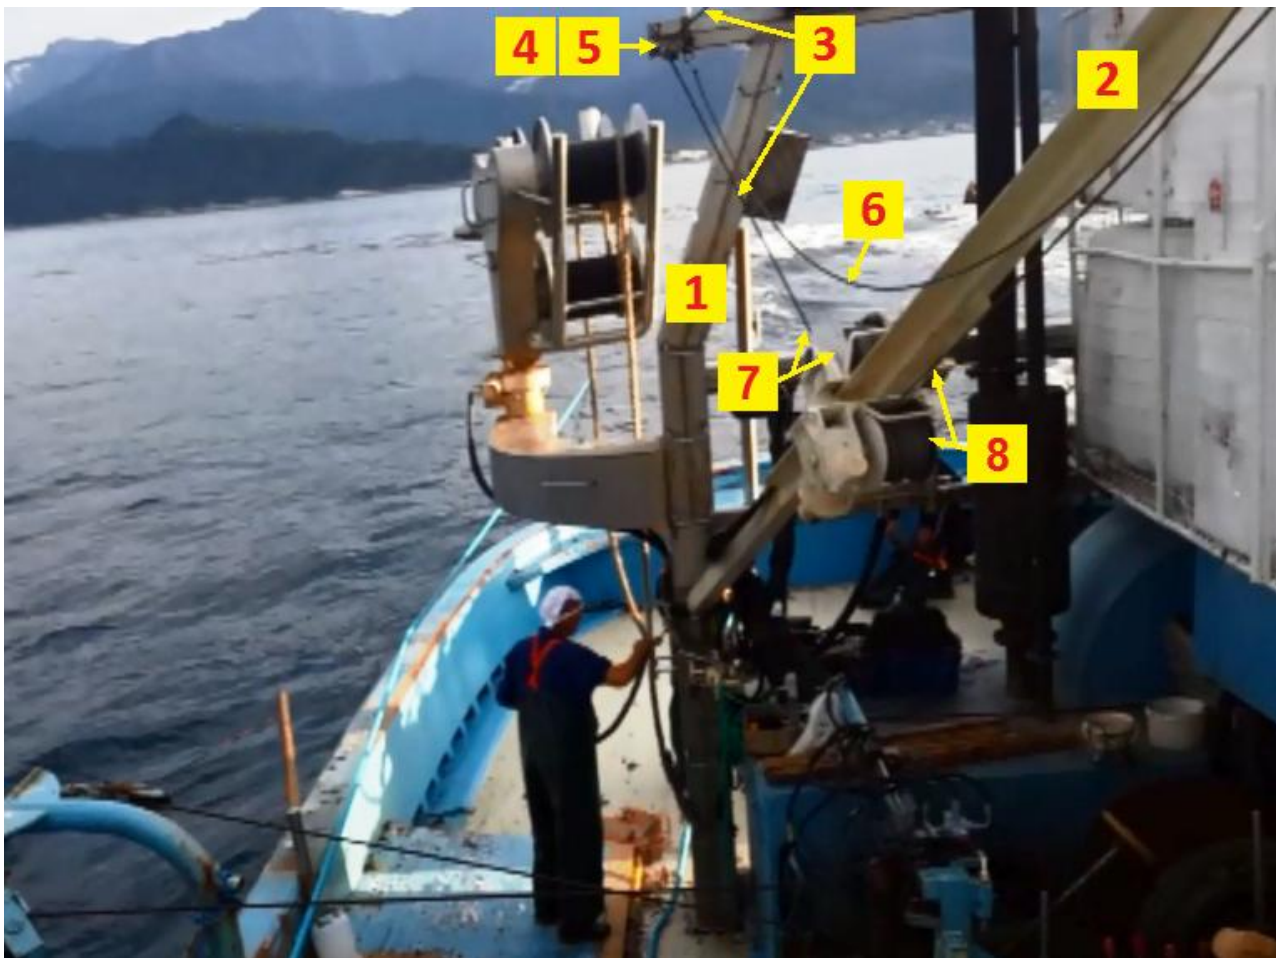
εξοπλισμού και του προσωπικού (βλ. Εικόνα 1/2). Το ένα άκρο του εν λόγω συρματοσχοίνου ήταν συνδεδεμένο στο άκρο της μπίγας, ενώ το άλλο άκρο του συγκρατείτο με ναυτικό κλειδί σε δεύτερο ωτίο, το οποίο ήταν συγκολλημένο στο μεταλλικό πλαίσιο, δίπλα από το ωτίο στο οποίο στηριζόταν ο οδηγός του συρματοσχοίνου για την άνω/κάτω κίνηση της μπίγας.

**Εικόνα 1/2:** Στιγμιότυπο από το σκάφος κατά τη διενέργεια αλιείας κάποιους μήνες πριν από την επέλευση του ατυχήματος, στο οποίο διακρίνονται:

1. Το πλαίσιο στήριξης του γερανίσκου, 2. Ο βραχίονας του γερανίσκου, 3. Το συρματοσχοίνο συγκράτησης και ανύψωσης/καθόδου του βραχίονα και το αντίστοιχο βαρούλκο περιτύλιξής του (αριθ. 7) , 4. Ο οδηγός (ράουλο) του συρματοσχοίνου, 5. Το ωτίο (μάπα) συγκράτησης του συρματοσχοίνου, 6. Το συρματοσχοίνο συγκράτησης του βραχίονα (ασφάλεια), 8. Το συρματοσχοίνο ανύψωσης/καθόδου του γάντζου για το αλιεύμα και το αντίστοιχο βαρούλκο περιτύλιξής του.

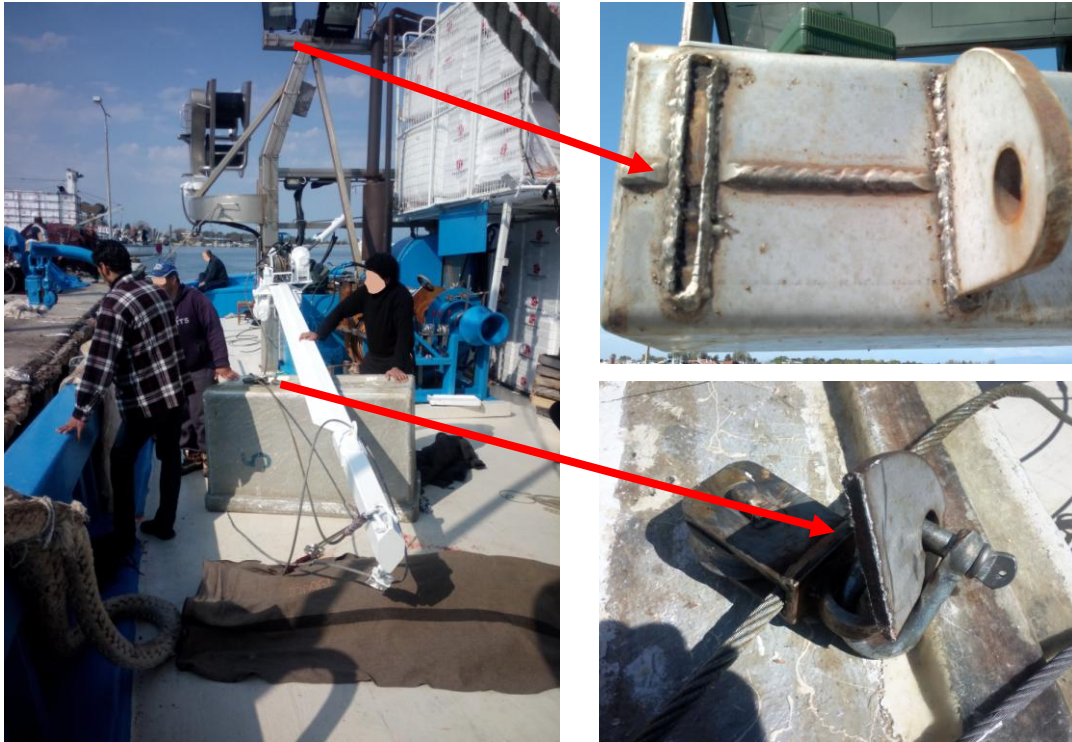
Στη συνέχεια, περί την 10:00, οι αλιεργάτες ξεκίνησαν να τοποθετούν στο σκάφος τα κιβώτια από φελιζόλ τα οποία βρίσκονταν στον προβλήτα. Για την εργασία αυτή ένας εκ των αλιεργατών βρισκόταν στη δεξιά πλευρά του καταστρώματος, στο μέσον του σκάφους, κάτω από το άκρο του βραχίονα του προαναφερθέντος γερανίσκου και παρελάμβανε τα κιβώτια από φελιζόλ από τον συνάδελφό του ο οποίος ήταν στον προβλήτα. Κατά τη διάρκεια της εν λόγω διαδικασίας και χωρίς να προηγηθεί κάποια άλλη ενέργεια, το ωτίο συγκράτησης του οδηγού του συρματοσχοίνου ανύψωσης του βραχίονα του γερανίσκου αποκολλήθηκε από το μεταλλικό πλαίσιο στο οποίο ήταν συγκολλημένο και ο βραχίονας τραυμάτισε θανάσιμα στο κεφάλι τον αλιεργάτη που βρισκόταν από κάτω του.

**Εικόνες 3.3.3/1, 2 & 3:** 1. Εικόνα του βραχίονα του γερανίσκου μετά από το ατύχημα και η θέση του θύματος μετά από αυτό, 2. Εικόνα της περιοχής συγκόλλησης του ωτίου (μάπας) που αποκολλήθηκε, 3. Εικόνα του ωτίου για τον οδηγό συγκράτησης του συρματοσχοίνου ανύψωσης του βραχίονα..

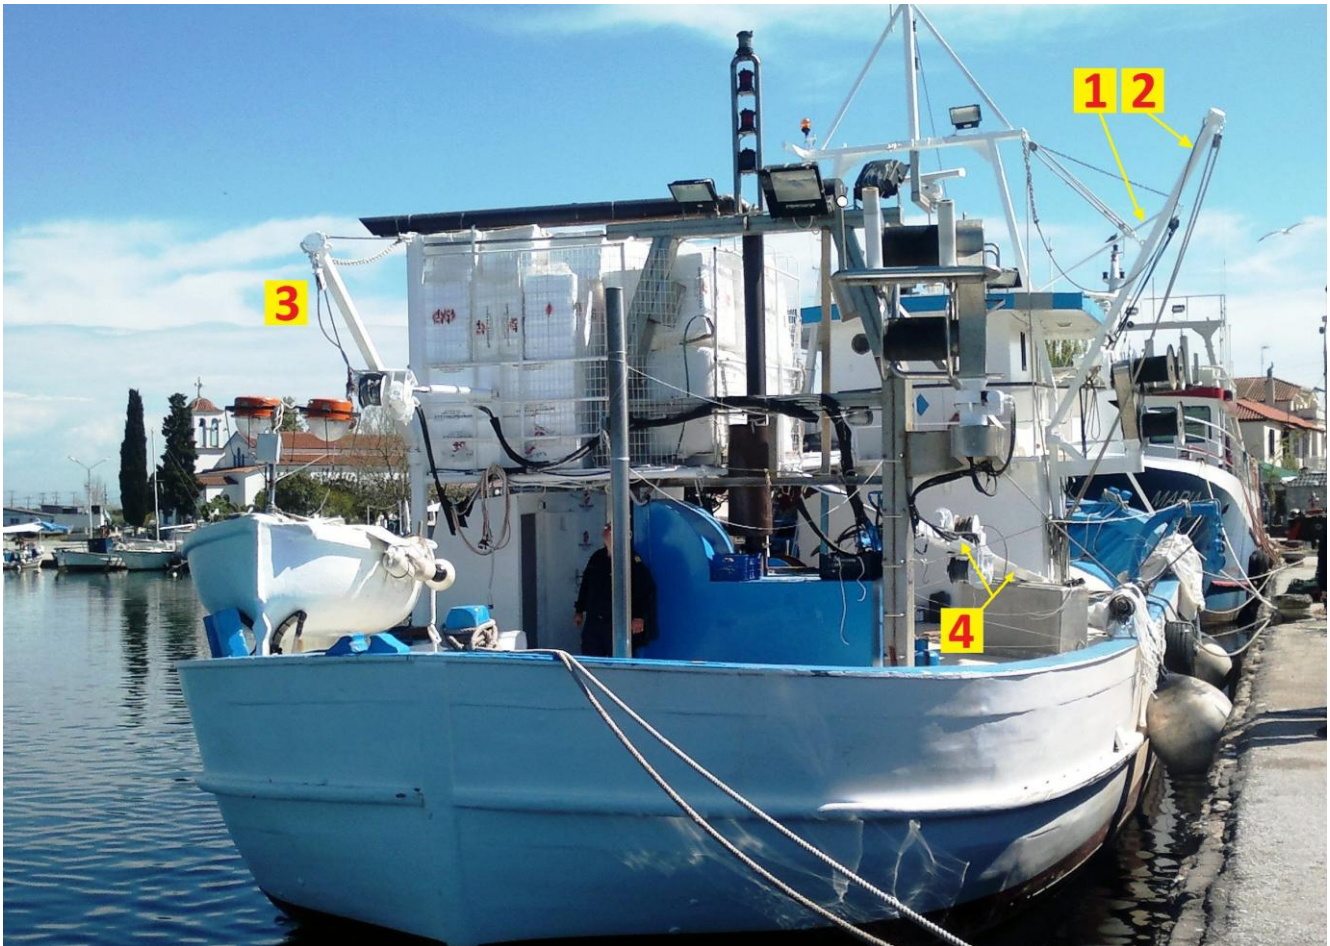
Το ΛΙΒΕΡΗΣ ΦΩΤΕΙΝΗ II έφερε 04 ανυψωτικά μέσα: Δύο χειροκίνητους γερανίσκους (μπίγες) με παλαγκόσχοινα, στο πρωαίο δεξιό τμήμα του (βλ. Εικόνα 4.1 /1, στοιχεία 1 & 2), ένα μηχανικό μέσο ανύψωσης και καθαίρεσης κοινής λέμβου στην πρύμνη του σκάφους (βλ. Εικόνα 4.1/1, στοιχείο 3) και τον μηχανοκίνητο γερανίσκο που βρισκόταν στο μέσον του σκάφους, ο βραχίονας του οποίου τραυμάτισε θανάσιμα τον αλιεργάτη (βλ. Εικόνα 4.1/1, στοιχείο 4).

**Εικόνα 4.1/1:** Εικόνα από το σκάφος, στην οποία διακρίνονται τα 04 ανυψωτικά μέσα αυτού:

1, 2. Οι δύο μπίγες με παλαγκόσχοινα στο πρωαίο δεξιό τμήμα, 3. Το μηχανικό μέσο ανύψωσης/καθαίρεσης της κοινής λέμβου στην πρύμνη του σκάφους, 4. Ο βραχίονας του μηχανοκίνητου γερανίσκου που βρισκόταν στο μέσον του σκάφους, στη θέση όπου παρέμεινε μετά από το ατύχημα.

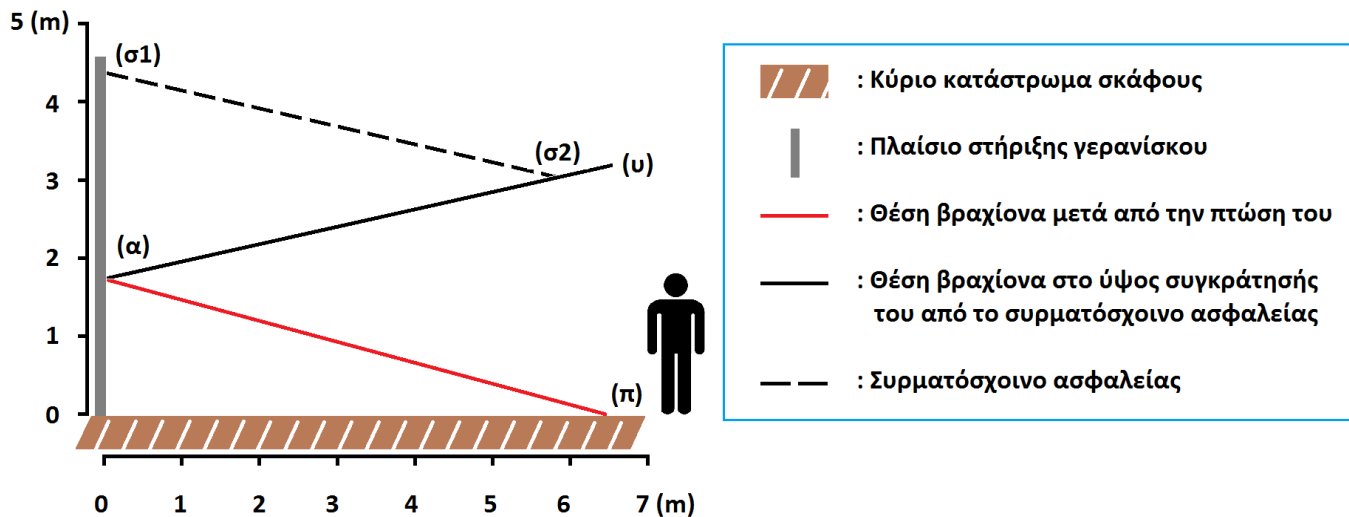
- με κόκκινο χρώμα, η θέση του βραχίονα του γερανίσκου μετά από την πτώση του,
- με μαύρο χρώμα, η υπολογισθείσα θέση του βραχίονα, στην περίπτωση κατά την οποία το συρματοσχοίνο ασφαλείας (διακεκομμένη γραμμή) βρισκόταν στη θέση του για τη συγκράτηση και την αποτροπή της πτώσης του βραχίονα.

Λαμβάνοντας υπόψη τα στοιχεία που προκύπτουν από το εν λόγω σκαρίφημα σε συνδυασμό με το μήκος του συρματοσχοίνου ασφαλείας και τη θέση στην οποία βρισκόταν το θύμα όταν χτυπήθηκε, συμπεραίνεται ότι η λειτουργία του συρματοσχοίνου ασφαλείας θα συγκρατούσε τον βραχίονα σε ασφαλές ύψος περί τα 3 μέτρα, υπό την προϋπόθεση ότι τα σημεία στήριξης (ωτία) θα ήταν ικανής αντοχής και δεν θα παρουσιαζόταν αστοχία της συγκόλλησής τους.

Εικόνα 4.1/4: Σκαρίφημα στο οποίο απεικονίζονται:

- Η θέση άρθρωσης (α) του βραχίονα του γερανίσκου επί του πλαισίου στήριξής του, σε ύψος περί τα 1,75m από το κύριο κατάστρωμα.
- Η εκτιμώμενη θέση του βραχίονα του γερανίσκου στην περίπτωση συγκράτησής του από το συρματόσχοινο ασφαλείας. Το ανώτατο άκρο του (υ) θα βρισκόταν σε ύψος περί τα 3,2m από το κύριο κατάστρωμα.
- Τα σημεία ανάρτησης του συρματοσχοίνου ασφαλείας επί του πλαισίου στήριξης (σ1) και επί του βραχίονα (σ2).
- Η θέση πτώσης (π) του άνω άκρου του βραχίονα επί του καταστρώματος, μετά από την επέλευση του ατυχήματος, σε απόσταση περί τα 6,4m πλώραθεν της βάσης του πλαισίου στήριξης.

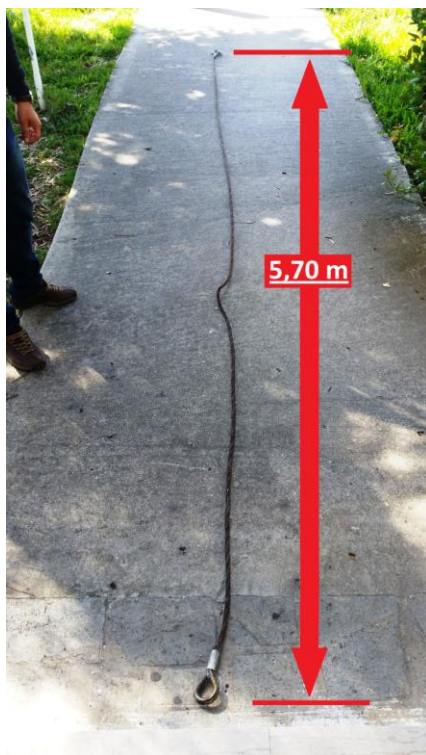
Εικόνα 4.1/5:

Το συρματόσχοινο συγκράτησης του βραχίονα του γερανίσκου (συρματόσχοινο "ασφαλείας"), μήκους 5,70m, το οποίο μετά από τον χρωματισμό του βραχίονα δεν επανατοποθετήθηκε στη θέση του, ώστε να ανακόψει την πτώση του βραχίονα μετά από την αστοχία της συγκόλλησης του ωτίου.

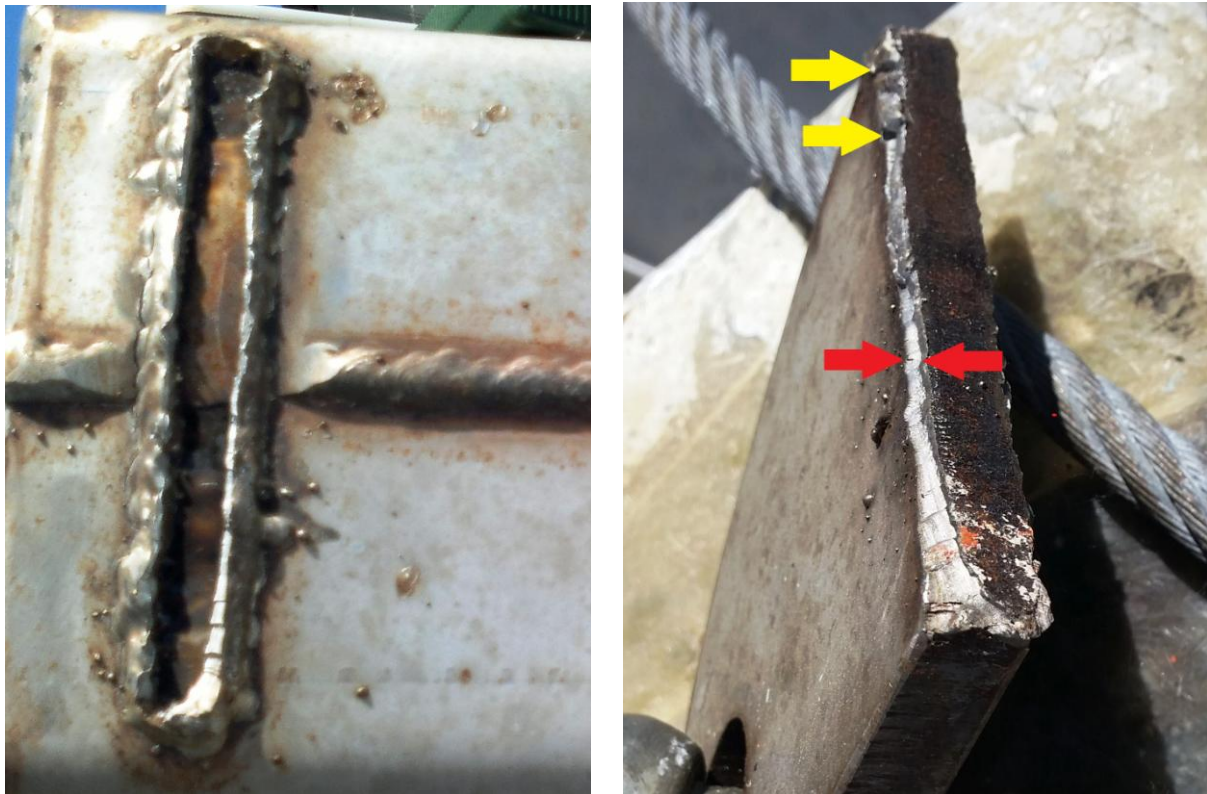
Όπως προαναφέρθηκε, το εξεταζόμενο ναυτικό ατύχημα προκλήθηκε λόγω της αποκόλλησης του ωτίου, στο οποίο ήταν αναρτημένο το συρματόσχοινο ανύψωσης του βραχίονα του γερανίσκου, από το μεταλλικό πλαίσιο σχήματος “Π” στο οποίο στηριζόταν ο γερανίσκος. Από τον μακροσκοπικό έλεγχο της συγκόλλησης με εξωραφή<sup>1</sup> μεταξύ του πλαισίου στήριξης και του ωτίου, προέκυψαν τα εξής:

- η αποκόλληση διαπιστώθηκε περιμετρικά του ωτίου, στην επιφάνεια σύζευξης με το υλικό συγκόλλησης,
- η συγκόλληση είχε γίνει με μία μόνο στρώση από το υλικό συγκόλλησης (μονό “κορδόνι”),
- στο μεγαλύτερο μέρος περιμετρικά του ωτίου, το πλάτος της επιφάνειας σύζευξης με το υλικό συγκόλλησης (πάχος συγκόλλησης) ήταν περί τα 2mm, ενώ σε ορισμένα σημεία δεν ξεπερνούσε το 1mm,
- υπήρχε ανεπαρκής διείσδυση<sup>2</sup> (“penetration”) του υλικού συγκόλλησης στο ωτίο,
- υπήρχε ατελής σύντηξη<sup>3</sup> (“fusion”) της συγκόλλησης,
- υπήρχαν σημεία με πόρους<sup>4</sup> και “πιτσιλίσματα” (spattering) περιμετρικά της συγκόλλησης.

**Εικ. 4.2/1 & 2:** 1. Περιοχή συγκόλλησης του ωτίου ανάρτησης του συρματοσχοίνου συγκράτησης του βραχίονα του γερανίσκου και 2. Εικόνα της βάσης του ωτίου μετά από την αποκόλλησή του, στην οποία έχει σημειωθεί (με κόκκινα βέλη) το πάχος συγκόλλησης, ενώ ατέλειες όπως πόροι, έχουν σημειωθεί με κίτρινα βέλη.

Υπό το φως των ανωτέρω, δύναται να συναχθεί ότι η συγκόλληση του ωτίου πάνω στο μεταλλικό πλαίσιο δεν πληρούσε τα βασικά κριτήρια ποιότητας, με αποτέλεσμα τη σταδιακή ελάττωση της αντοχής της και την αποκόλληση του ωτίου όταν η κόπωση από τις εναλλασσόμενες φορτίσεις αλλά και από το μόνιμο βάρος του βραχίονα ξεπέρασε το κρίσιμο όριο αστοχίας της.

Λαμβάνοντας υπόψη τα ανωτέρω, δύναται να συναχθεί ότι η εκτέλεση των εργασιών συγκόλλησης από μη προσοντούχο ηλεκτροσυγκολλητή και χωρίς τις οδηγίες Αρχιτεχνίτη Ηλεκτροσυγκολλητή συνετέλεσε στην κακή ποιότητα της συγκόλλησης του ωτίου που αποκολλήθηκε αλλά και του ωτίου για το συρματόσχοινο ασφαλείας.

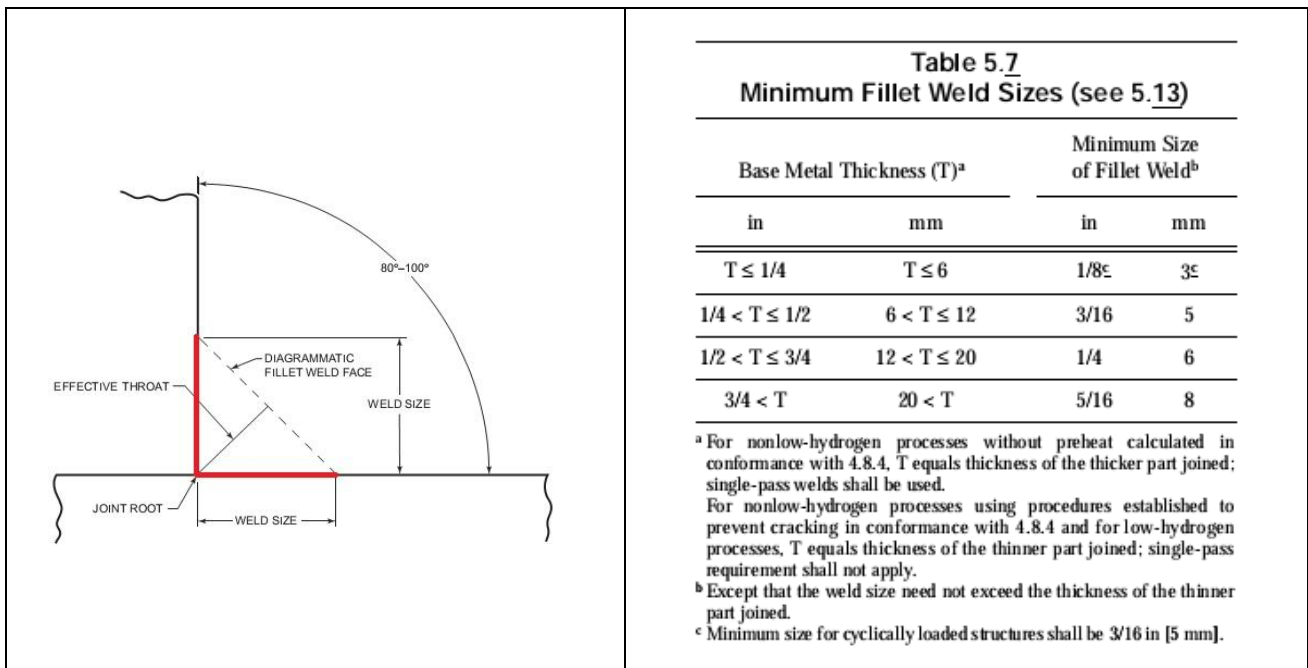
Κώδικα συγκόλλησης κατασκευαστικού χάλυβα των Η.Π.Α.<sup>6</sup>, για συγκόλληση ελάσματος πάχους 12mm το πάχος της συγκόλλησης θα πρέπει να είναι τουλάχιστον 5mm (**Εικόνες 4.2/3 & 4**).

**Εικόνες 4.2/3 & 4:** 3. Εικόνα από τον Κώδικα συγκόλλησης κατασκευαστικού χάλυβα των ΗΠΑ στην οποία σημειώνεται με κόκκινη γραμμή το πάχος της συγκόλλησης και 4. Ο πίνακας 5.7 του Κώδικα συγκόλλησης κατασκευαστικού χάλυβα των ΗΠΑ, από τον οποίο προβλέπεται πάχος συγκόλλησης τουλάχιστον 5mm για έλασμα πάχους 12mm.

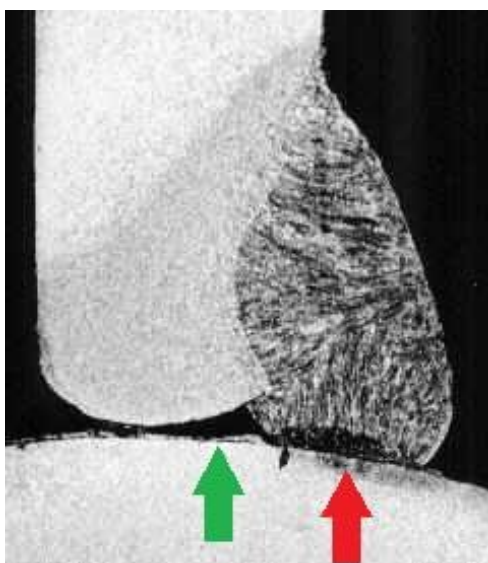
**Εικόνα 4.2/5:**

Εικόνα στην οποία αποτυπώνεται ελαττωματική συγκόλληση ελασμάτων λόγω μειωμένης σύντηξης (σημασμένη με κόκκινο βέλος) και μειωμένης διείσδυσης (σημασμένη με πράσινο βέλος) του υλικού συγκόλλησης στα μεταλλικά τεμάχια.

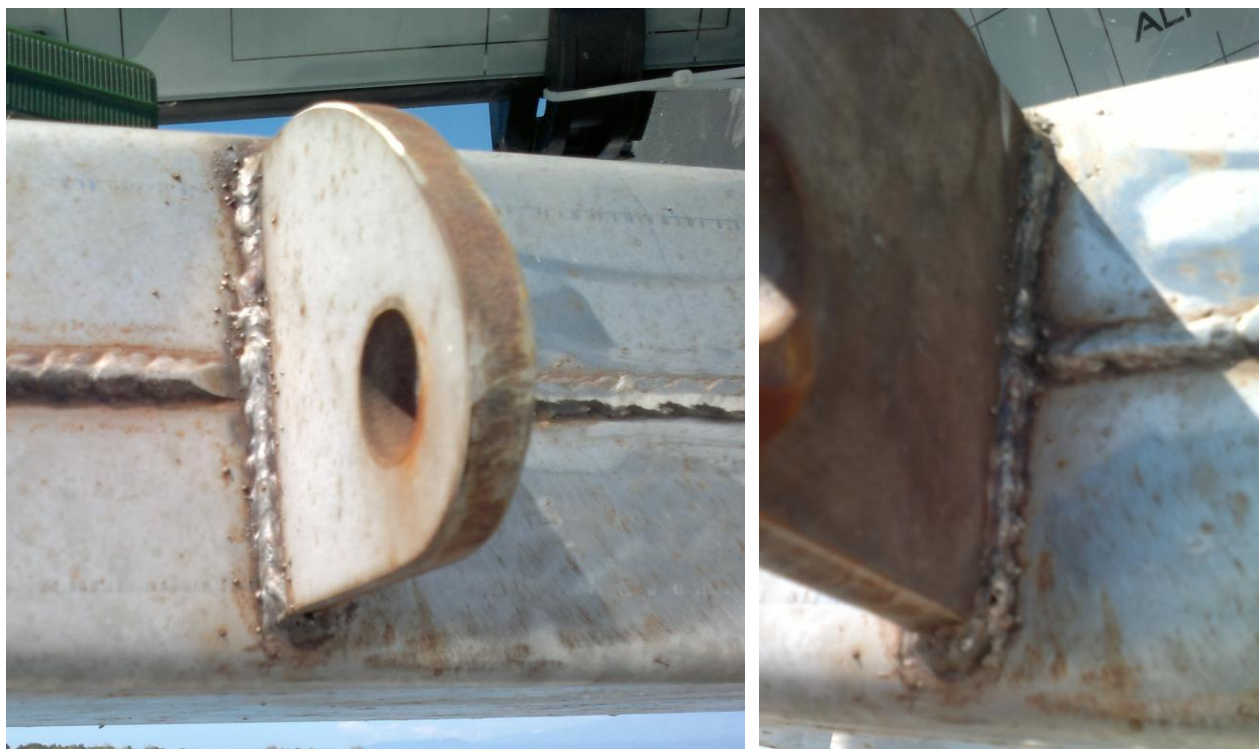
Σημειώνεται ότι παρόμοια ευρήματα προέκυψαν και σε οπτικό έλεγχο της συγκόλλησης του ωτίου για το συρματόσχοινο ασφαλείας. Κατά συνέπεια, δύναται να συναχθεί ότι η αντοχή κι εκείνης της συγκόλλησης ήταν μειωμένη και δεν εξασφάλιζε την αποτελεσματική λειτουργία της ασφαλιστικής διάταξης σε περίπτωση κατά την οποία αυτή θα απαιτείτο.

Εικόνες 4.2/6 & 7: Εικόνες της συγκόλλησης του ωτίου για τη συγκράτηση του συρματόσχοινου ασφαλείας.
