ΥΠΟΥΡΓΕΙΟ ΝΑΥΤΙΛΙΑΣ ΚΑΙ ΝΗΣΙΩΤΙΚΗΣ ΠΟΛΙΤΙΚΗΣ
ΕΛΛΗΝΙΚΗ ΥΠΗΡΕΣΙΑ ΔΙΕΡΕΥΝΗΣΗΣ ΝΑΥΤΙΚΩΝ
ΑΤΥΧΗΜΑΤΩΝ ΚΑΙ ΣΥΜΒΑΝΤΩΝ
(ΕΛΥΔΝΑ)

ΕΚΘΕΣΗ ΔΙΕΡΕΥΝΗΣΗΣ ΝΑΥΤΙΚΟΥ ΑΤΥΧΗΜΑΤΟΣ
10/2015

ΠΡΟΣΑΡΑΞΗ ΤΟΥ Ε/Γ-ΤΧΠ «ΦΛΑΙΝΓ ΚΑΤ 4» ΜΕ 239 ΕΠΙΒΑΤΕΣ
ΣΤΗΝ ΤΗΝΟ ΤΗΝ 26-07-2015

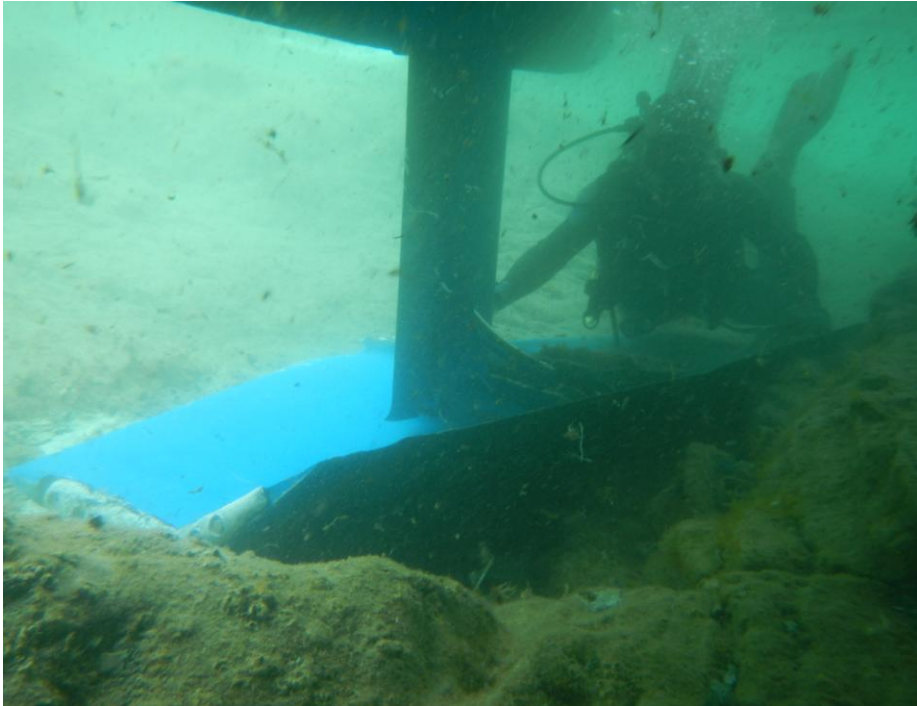
**Εικόνα 1/1:**

Το ΦΛΑΙΝΓ ΚΑΤ 4 επικάθησε στον βυθό με τα δύο πρωραία πτερύγια ζυγοστάθμισής του (“T-foils”) τα οποία βρίσκονταν στο κατώτατο πρωραίο τμήμα της αριστερής και της δεξιάς γάστρας του. Κατά συνέπεια οι προκληθείσες ζημιές περιορίστηκαν μόνο στα ακροπτερύγια χωρίς να προκληθεί ρήγμα στα ύφαλα του πλοίου ή εισροή υδάτων.

Το αριστερό ακροπτερύγιο ζυγοστάθμισης μετά από την προσάραξη του πλοίου στον πυθμένα έξωθεν του λιμένα ν. Τήνου
(Φωτογραφία: Λ/Χ Τήνου)

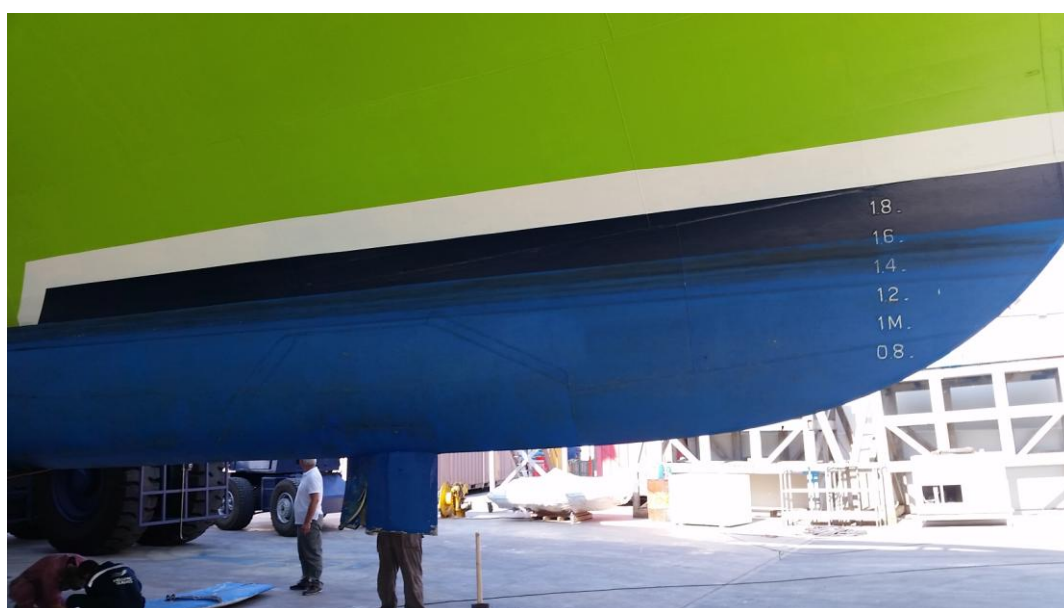
Εικόνα 2.3/ 2: Το σκάφος κατά τις εργασίες προσωρινής αποκατάστασης της ζημιάς του ακροπτερυγίου του σε ναυπηγείο στο Πέραμα (Φωτογραφία από Κ.Ε.Ε.Π./Δ.Ε.Π.)

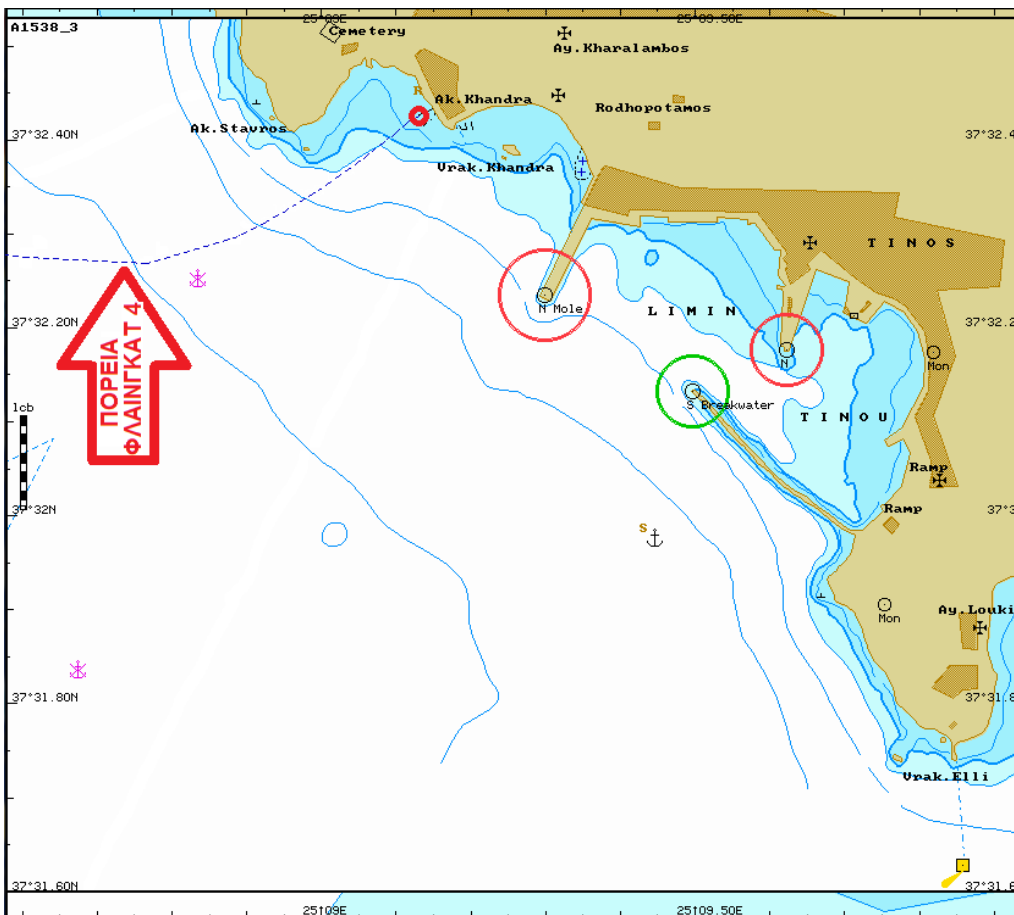
Εικόνα 3.4/ 1:

Το σημείο στο οποίο προσάραξε το πλοίο (φ:37° 32,426' Β, λ:025° 09,130' Α), βρίσκεται περί τα 0,23 ν.μ. (425 m) ΒΔ από την είσοδο του λιμένα Τήνου (Εικόνα 3.4/1).

Η πορεία του πλοίου κατά τα τελευταία λεπτά πριν από την προσάραξή του.

Το σημείο προσάραξης έχει σημειωθεί με μικρό κόκκινο κύκλο, ενώ στον χάρτη απεικονίζονται και οι θέσεις των φάρων στην είσοδο του λιμένα Τήνου.

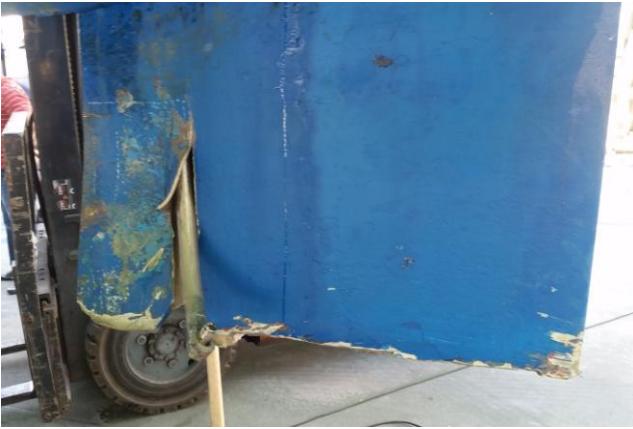
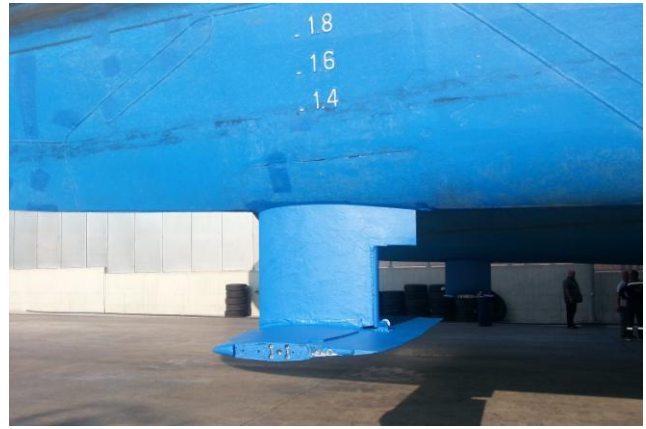
Κατά την επιθεώρηση του σκάφους στο ναυπηγείο όπου ανελκύσθηκε, διαπιστώθηκε η θραύση του κατώτερου τμήματος (οριζόντιο) του αριστερού πτερυγίου ζυγοστάθμισης (“T-FOIL”) και η μερική στρέβλωση του ανώτερου τμήματος (κάθετο) του πτερυγίου καθώς και η θραύση του υδραυλικού μηχανισμού κίνησης του πτερυγίου. Έγιναν εργασίες προσωρινής αποκατάστασης της ζημιάς που αφορούσαν αποκατάσταση της δομικής κατασκευής του πτερυγίου ζυγοστάθμισης και αφού αυτή διαπιστώθηκε και από τον φορέα πιστοποίησης κλάσης του πλοίου (R.I.NA.), το πλοίο κατελκύσθηκε απογευματινές ώρες της 27/07/2015 και από την

Εικόνες 3.7/ 1 & 2: Το αριστερό πτερύγιο ζυγοστάθμισης του σκάφους πριν και μετά τις εργασίες προσωρινής αποκατάστασης της ζημιάς του σε ναυπηγείο στο Πέραμα (Φωτογραφίες από Κ.Ε.Ε.Π./Δ.Ε.Π.)

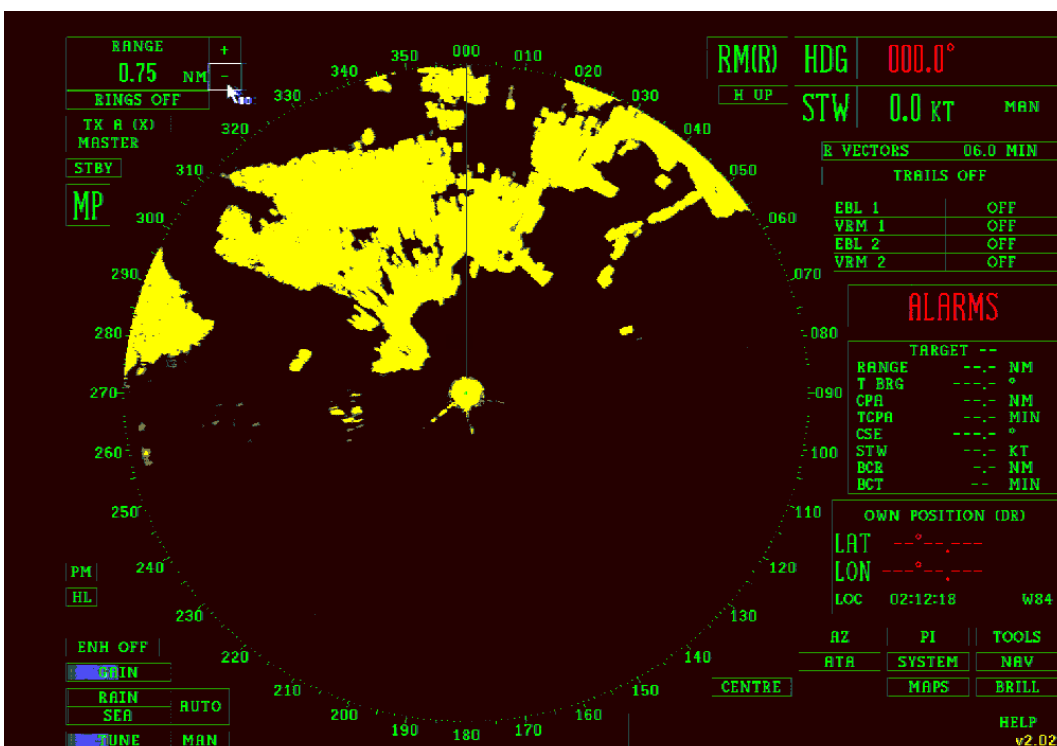
Εικόνα 4.2.1/ 3:

Έτσι λοιπόν, περί το 1 λεπτό πριν από το ατύχημα, ο Ύπαρχος αναφέροντας την εκτιμώμενη διεύθυνση του πλοίου σε σχέση με τον λιμένα, είπε στον Πλοίαρχο ότι το πλοίο είχε κατεύθυνση προς τη μέση της εισόδου του λιμένα. Η εικόνα του RADAR εκείνη τη στιγμή (09:23:10”) ήταν αυτή που φαίνεται στην **Εικόνα 4.2.1 / 3**.

Η εικόνα της οθόνης του RADAR που συμβουλευόταν ο Υποπλοίαρχος λίγο πριν από την προσάραξη. (Πηγή: VDR πλοίου)

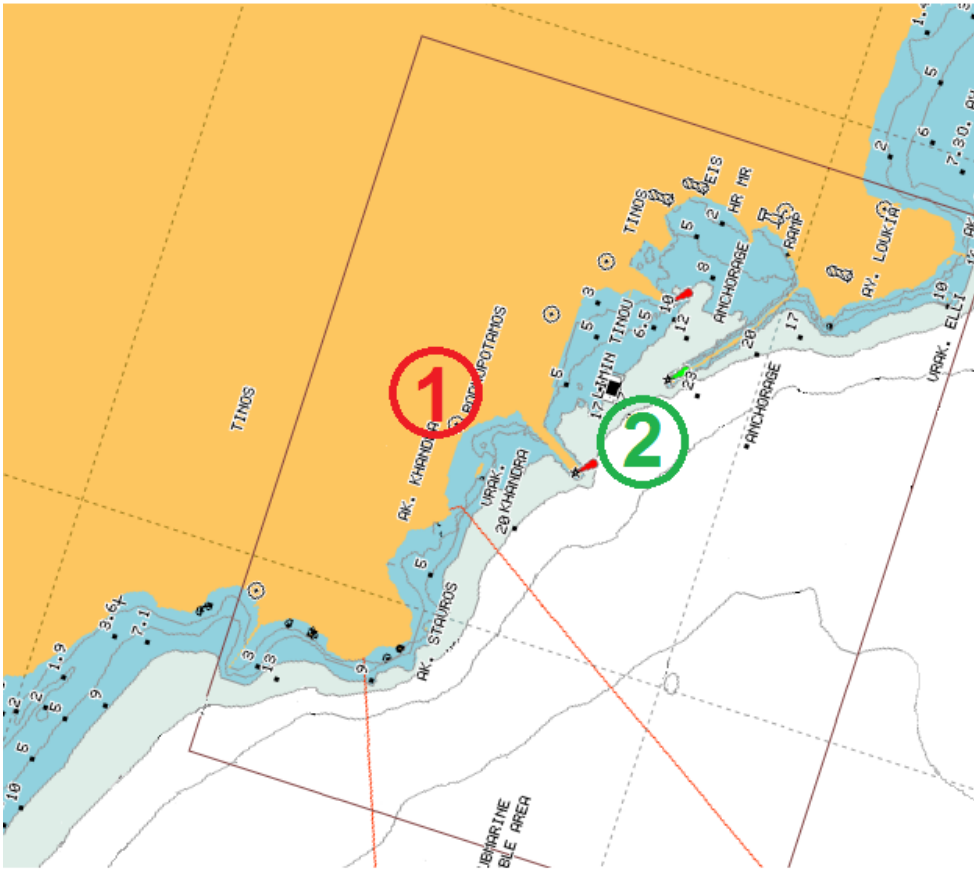
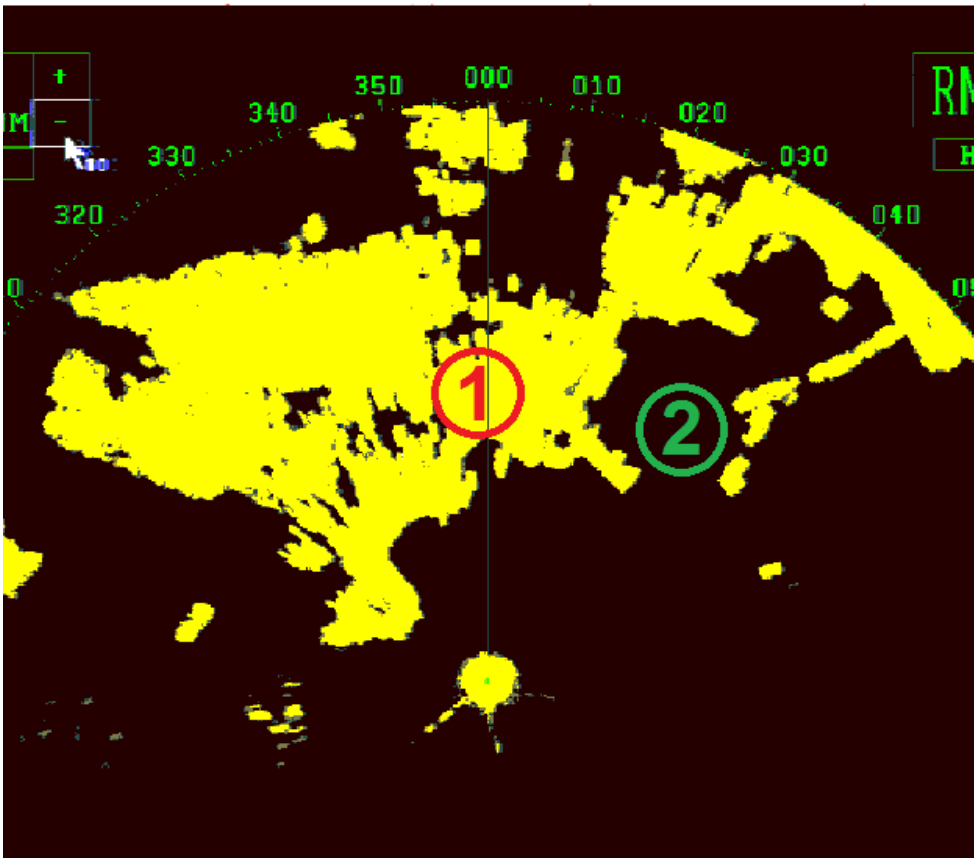
Εικόνες 4.2.1/ 4 & 5:

Απόσπασμα από τον ναυτικό χάρτη της περιοχής του λιμένα Τήνου και από την απεικόνιση του RADAR που συμβουλευόταν ο Υποπλοίαρχος, αντίστοιχα. Με τον αριθμό 1 έχει επισημανθεί η περιοχή του κολλίσκου τον οποίο ο Υποπλοίαρχος εξέλαβε λανθασμένα ως είσοδο του λιμένα.

Με τον αριθμό 2 έχει επισημανθεί η είσοδος του λιμένα.

Από τις εικόνες που προηγήθηκαν συμπεραίνεται ότι ο Υποπλοίαρχος εκτίμησε εντελώς λανθασμένα τη θέση και την πορεία του πλοίου σε σχέση με τον λιμένα Τήνου, καθώς δεν έκανε χρήση όλων των διαθέσιμων κατάλληλων μέσων, όπως ήταν το Σύστημα Ηλεκτρονικών Χαρτών (ECDIS) που βρισκόταν στη θέση “MASTER” όπου είχε πάει για να εκτελεί την επιτήρηση.

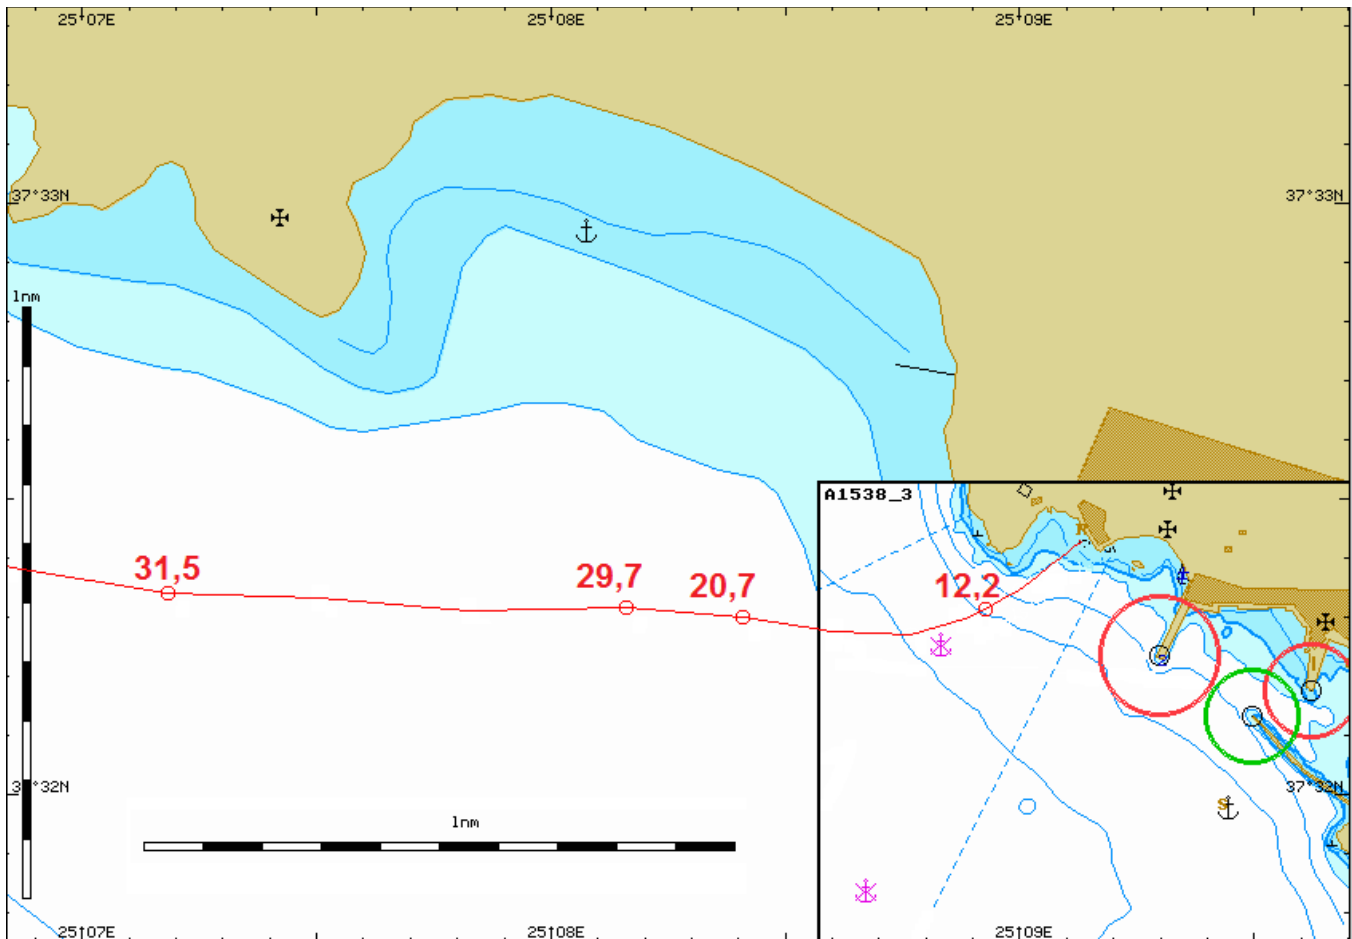
Από τον Πλοίαρχο του πλοίου αποφασίστηκε η εκτέλεση της προσέγγισης στον λιμένα Τήνου, ωστόσο η ταχύτητα πλεύσης ήταν τέτοια που δεν θα επέτρεπε την έγκαιρη αντίδραση του πληρώματος και του σκάφους σε περίπτωση εντοπισμού κάποιας επικίνδυνης κατάστασης. Συγκεκριμένα το πλοίο τηρούσε μια ταχύτητα της τάξης των 36 kn, μέχρι που έφτασε σε απόσταση 2,4 ν.μ. από την είσοδο του λιμένα (περί την 09:18, σχεδόν 6 λεπτά πριν από την προσάραξη). Από το σημείο εκείνο και μετά, ελάττωνε σταδιακά την ταχύτητά του μέχρι τους 12 kn, σε απόσταση 0,22 ν.μ. (~407 m) από την ακτή, σύμφωνα με την πορεία του πλοίου (Heading: 64°). Στη συνέχεια και μέχρι και την προσάραξη του πλοίου, τηρείτο μια ταχύτητα της τάξης των 12 kn. Η πορεία του πλοίου και κάποιες ενδεικτικές τιμές της ταχύτητάς του απεικονίζονται στην **Εικόνα 4.2.2/1**.

Εικόνα 4.2.2/ 1: Απεικόνιση της πορείας του ΦΛΑΙΝΓ ΚΑΤ 4 πλησίον των ακτών της ν. Τήνου και μέχρι την προσάραξη του, ΒΔ του λιμένα. Επί της πορείας έχουν επισημανθεί κάποιες χαρακτηριστικές τιμές της ταχύτητας του πλοίου σε kn. (Πηγή: VDR πλοίου)

Υπολογίζοντας τον χρόνο που απαιτείτο από το πλοίο για να καλύψει την απόσταση των 20 m (όση προαναφέρθηκε ότι ήταν η ορατότητα), πλέοντας με ταχύτητα 12 kn, προκύπτει ένα διάστημα της τάξης των τριών δευτερολέπτων (03'') ως χρόνος αντίδρασης για το πλήρωμα του πλοίου, από τη στιγμή που ο Οπτήρας στο ανοιχτό πρωραίο κατάστρωμα θα ειδοποιούσε για τυχόν κίνδυνο στην πορεία του πλοίου. Είναι προφανές ότι αυτός ο χρόνος πρακτικά δεν παρείχε δυνατότητα αντίδρασης στο πλήρωμα, όπως και συνέβη στο εξεταζόμενο ατύχημα.

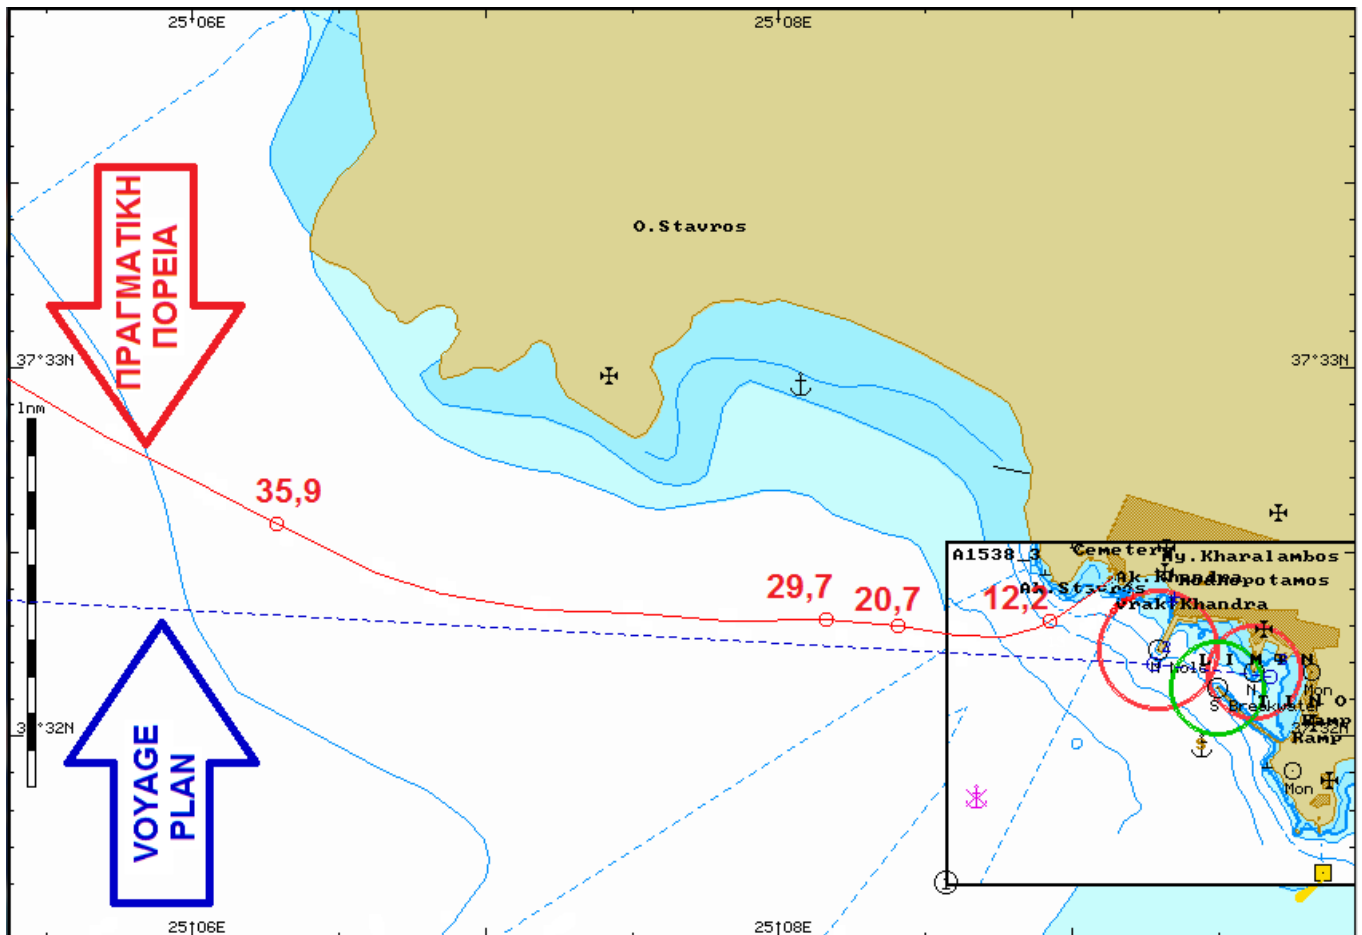
Εικόνα 4.2.3/ 1: Απεικόνιση της πραγματικής πορείας του ΦΛΑΙΝΓ ΚΑΤ 4 μέχρι την προσάραξή του (κόκκινη συνεχής γραμμή), σε σχέση με τη σχεδιασθείσα πορεία του σύμφωνα με το σχέδιο ταξιδιού του (μπλε διακεκομμένη γραμμή). Επί της πορείας έχουν επισημανθεί κάποιες χαρακτηριστικές τιμές της ταχύτητας του πλοίου σε kn. (Πηγή: VDR πλοίου)

Από την **εικόνα 4.2.3/1** προκύπτει μια σαφής παρέκκλιση του πλοίου προς Βορρά, σε σχέση με τη σχεδιασθείσα πορεία του, της τάξης των 0,05 ν.μ. (περί τα 100 m) για ένα μήκος διαδρομής σχεδόν 1,5 ν.μ. πριν από τη στρέψη του πλοίου προς τον κολπίσκο ΒΔ του λιμένα Τήνου. Μία πιο εστιασμένη απεικόνιση αυτής της παρέκκλισης φαίνεται στην **Εικόνα 4.2.3/2** που ακολουθεί.

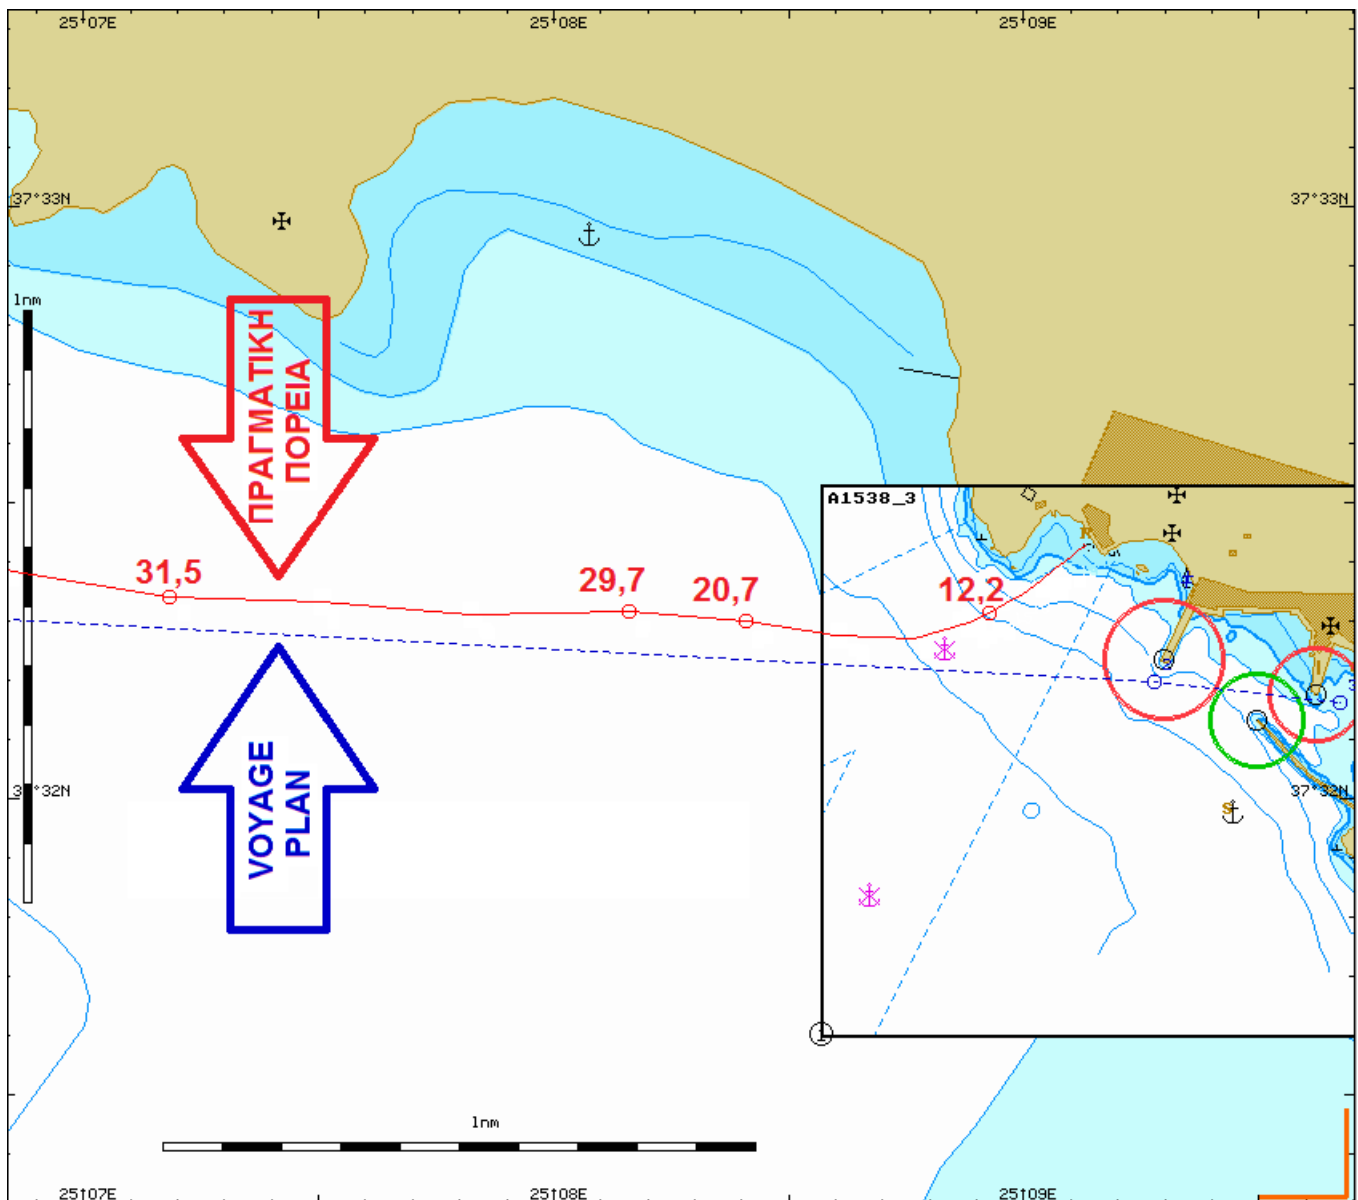
Εικόνα 4.2.3/ 2: Εστιασμένη απεικόνιση της πραγματικής πορείας του ΦΛΑΙΝΓ ΚΑΤ 4 μέχρι την προσάραξή του (κόκκινη συνεχής γραμμή), σε σχέση με τη σχεδιασθείσα πορεία του σύμφωνα με το σχέδιο ταξιδιού του (μπλε διακεκομμένη γραμμή). Επί της πορείας έχουν επισημανθεί κάποιες χαρακτηριστικές τιμές της ταχύτητας του πλοίου σε kn. (Πηγή: VDR πλοίου)

Η συνεχής τήρηση πορείας κατά παρέκκλιση της σχεδιασθείσας, εκτιμάται ότι οφείλεται στην ελλιπή χρήση των ναυτιλιακών βοηθημάτων που διέθετε το πλοίο για τη διακρίβωση της θέσης και της πορείας του από τους Αξιωματικούς Γεφύρας του και ειδικότερα του συστήματος ECDIS, επί της οθόνης του οποίου απεικονιζόταν και η πραγματική και η σχεδιασθείσα πορεία του πλοίου.

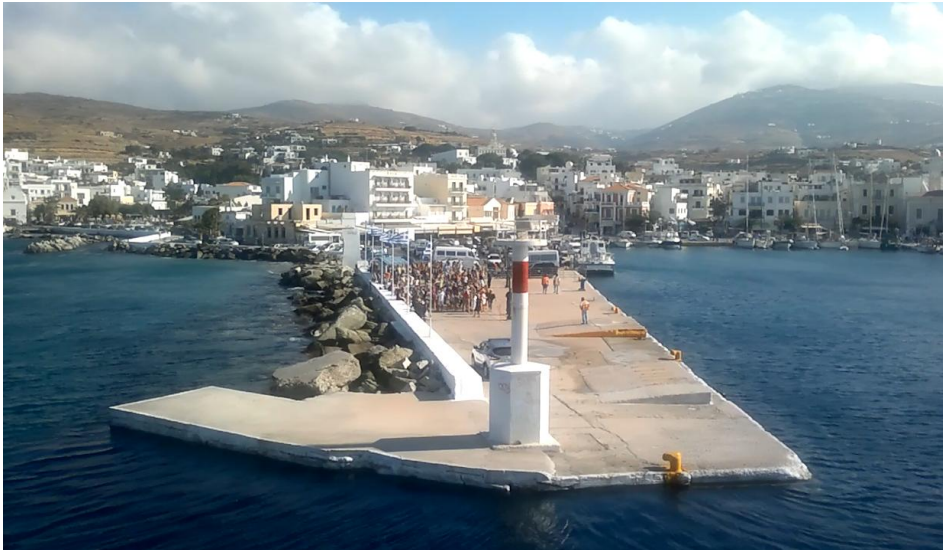
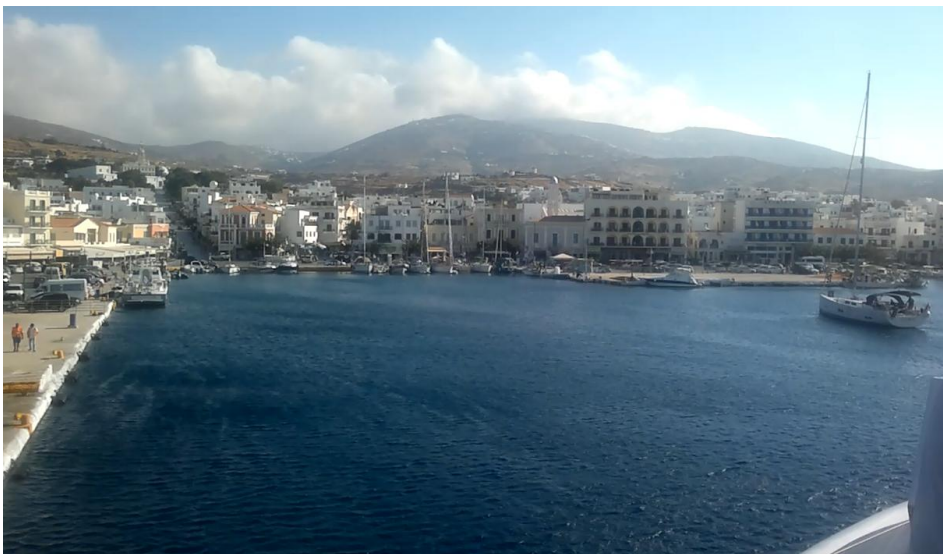
**Εικόνες 4.3.1 / 1 & 2:**

Επισημαίνεται ότι κατά τις συνήθεις προσεγγίσεις του ΦΛΑΙΝΓ ΚΑΤ 4 στον λιμένα Τήνου, η απόφαση για την αριστερή στροφή του πλοίου για να εισέλθει στον λιμένα, λαμβανόταν όταν ο κόκκινος φάρος της Δυτικής προβλήτας βρισκόταν σε κάθετη διόπτρευση από την αριστερή πλευρά του σκάφους και σε μια απόσταση της τάξης των λίγων δεκάδων μέτρων από αυτό. Οι **Εικόνες 4.3.1/1 & 2** που ακολουθούν έχουν ληφθεί από συνήθη προσέγγιση του πλοίου στον λιμένα και δείχνουν την απόσταση αυτή.

Εικόνες από την αριστερή “βαρδιόλα” του ΦΛΑΙΝΓ ΚΑΤ 4 κατά την προσέγγισή του στον λιμένα Τήνου, σε ημερομηνία μεταγενέστερη από το ατύχημα. Από αυτές εκτιμάται ότι η απόσταση του πλοίου από τον κόκκινο φάρο κατά την προσέγγιση ήταν της τάξης των λίγων δεκάδων μέτρων. (Φωτογραφίες από Ομάδα Διερεύνησης ΕΛΥΔΝΑ)
